PAPI – PPRI de la Canche

Partie 1. Diagnostic territorial **Volet 2. Caractérisation des aléas** **LCOM 15 : Connaissance des digues** **de la Basse vallée de la Canche**

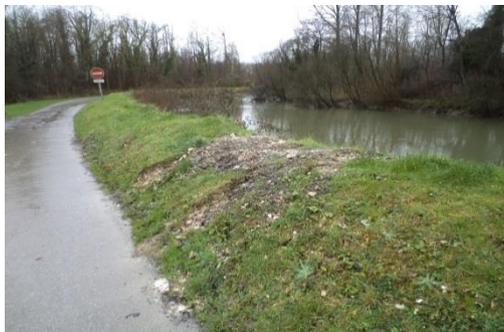
Figure 2-3 : Photographie digue rive gauche Canche à l'aval de la confluence avec la Course - hydratec

- A l'aval de la confluence avec la Course et en rive gauche, avant 1988, la digue était derrière le chemin. En 1988, elle a été refaite entre le chemin et la Canche.

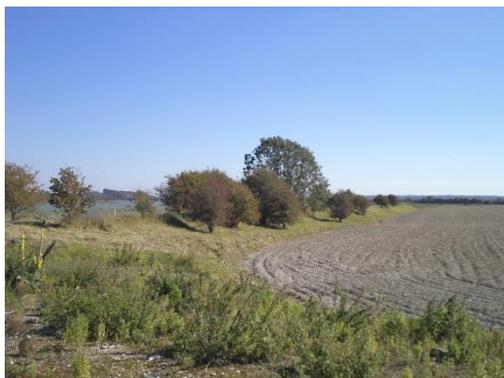
Figure 2-4 : Photographie digue rive gauche entre la voie ferrée et la station d'épuration, dite digue « Nempont » - hydratec

- Sur le territoire de l'ASA de la vallée d'Airon versant nord, la digue de premier rang en rive gauche de la Canche, dite digue « Nempont », entre la voie ferrée et la station d'épuration, a été créée il y a au plus une centaine d'années. Elle mesure 800m de long et environ 2m de haut. La digue a été refaite vers 1940 suite à des bombardements puis après 1984 suite à sa rupture, elle a alors été élargie et rehaussée.

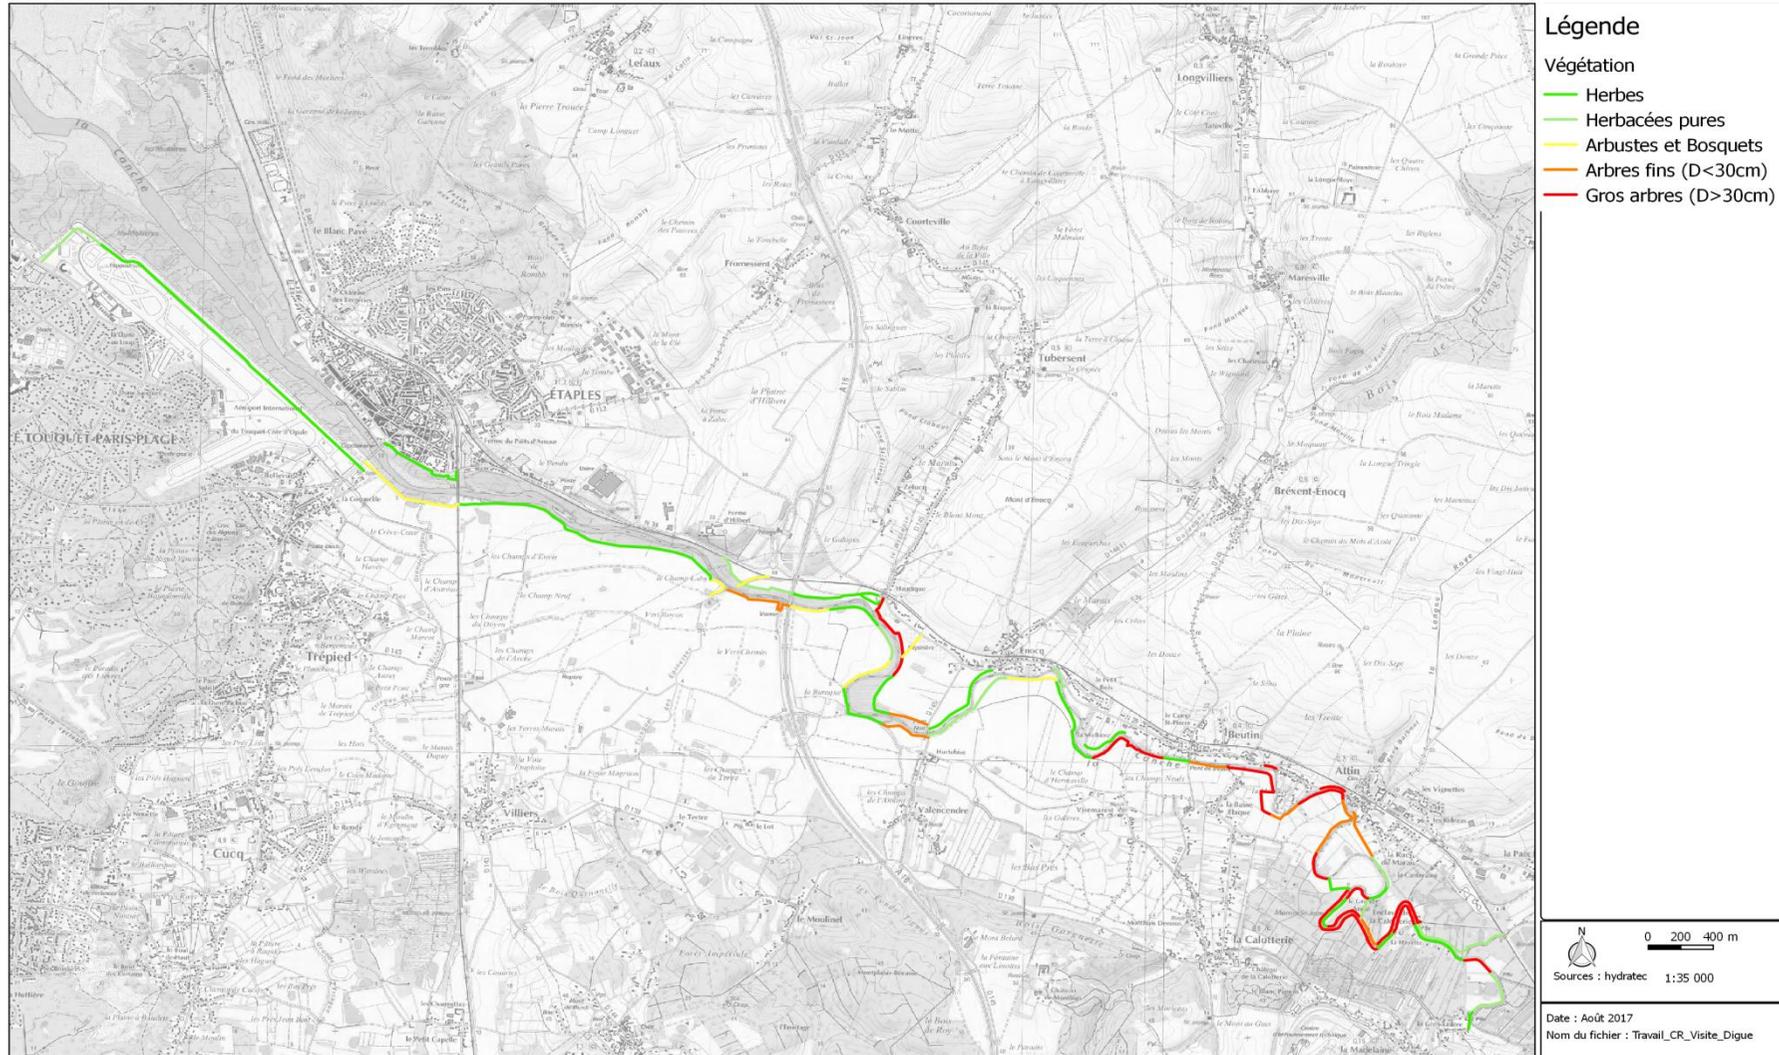
Figure 4-6 : Type de végétation rencontrée le long des digues

La visite des digues a permis de constater un entretien à la parcelle des ouvrages, c'est-à-dire que d'une parcelle à l'autre la digue peut être couverte de ronces et de bosquets puis dans la parcelle attenante elle sera couverte d'herbe bien tondue. On constate ainsi une grande hétérogénéité dans la maîtrise de la végétation selon les propriétaires et/ou gestionnaires. Ces différences d'entretien posent problèmes pour l'accessibilité et la progression sur les digues.

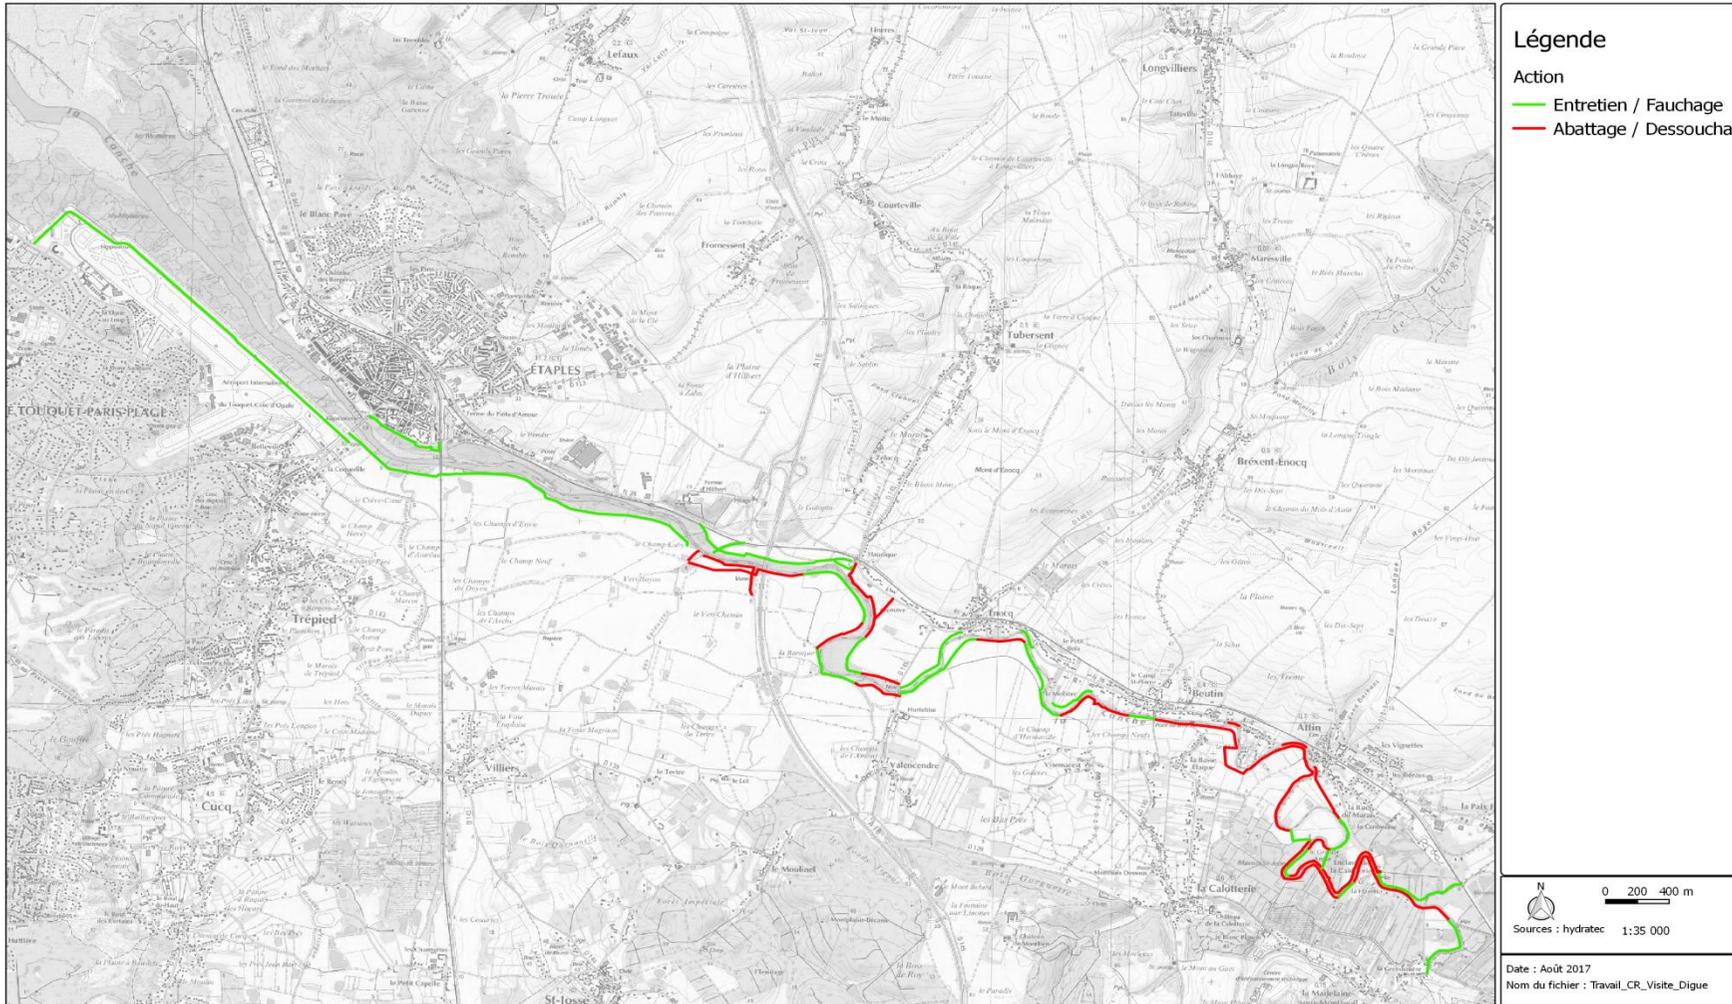
Figure 4-7 : Actions préconisées contre la végétation

En se référant, au type de végétation autorisé sur les petits ouvrages, tel que préconisé par l'IRSTEA, une grande partie du linéaire nécessite un abattage et un dessouchage des arbres et arbustes présents sur les digues. Concernant le reste du linéaire un entretien régulier (type fauchage) est nécessaire pour assurer le cheminement le long des ouvrages et permettre leur diagnostic visuel. La carte suivante distingue les zones nécessitant un abattage/ dessouchage et celles ne nécessitant que du fauchage :

La carte précédente met en évidence un meilleur entretien des digues en aval de la Canche, tandis que les ouvrages entre Montreuil et le pont de Beutin nécessitent des travaux plus conséquents pour lutter contre la végétation.

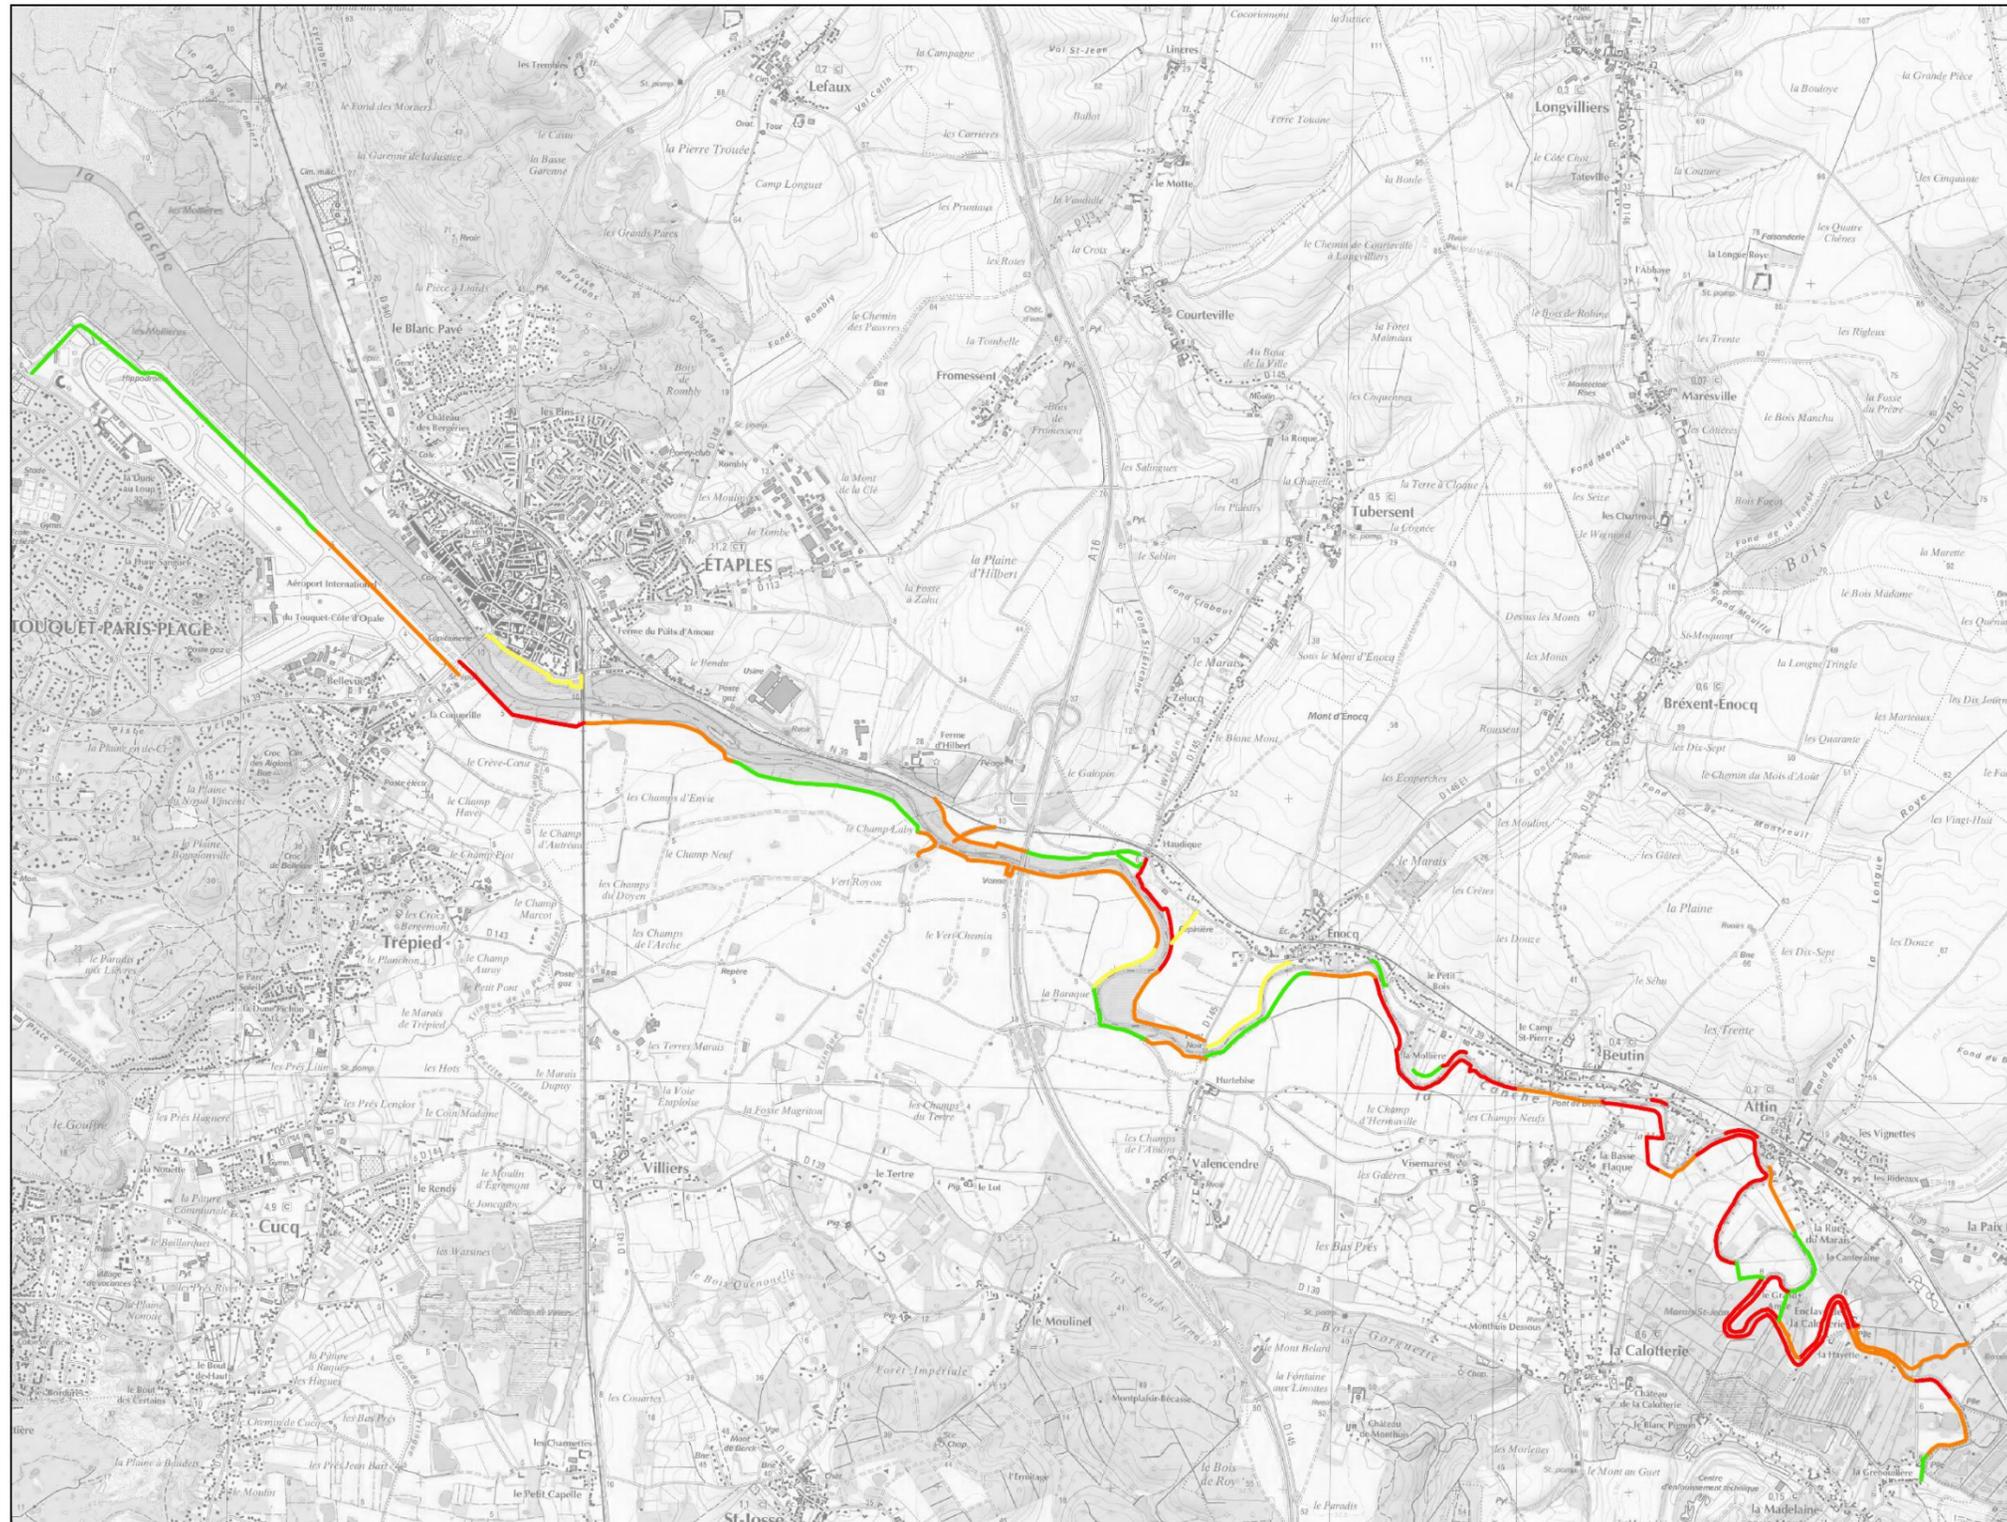
Ces tableaux attestent que les digues de la Canche en Basse-vallée sont globalement en mauvais état puisque plus de 60% du linéaire parcouru présente un « mauvais état » ou un « état médiocre » et que seuls 4% du linéaire parcouru ne présente pas de désordres structurels.
