PAPI – PPRI

de la Canche

Partie 1. Diagnostic territorial
Volet 1. Diagnostic initial
LCOM10
Présentation du diagnostic initial

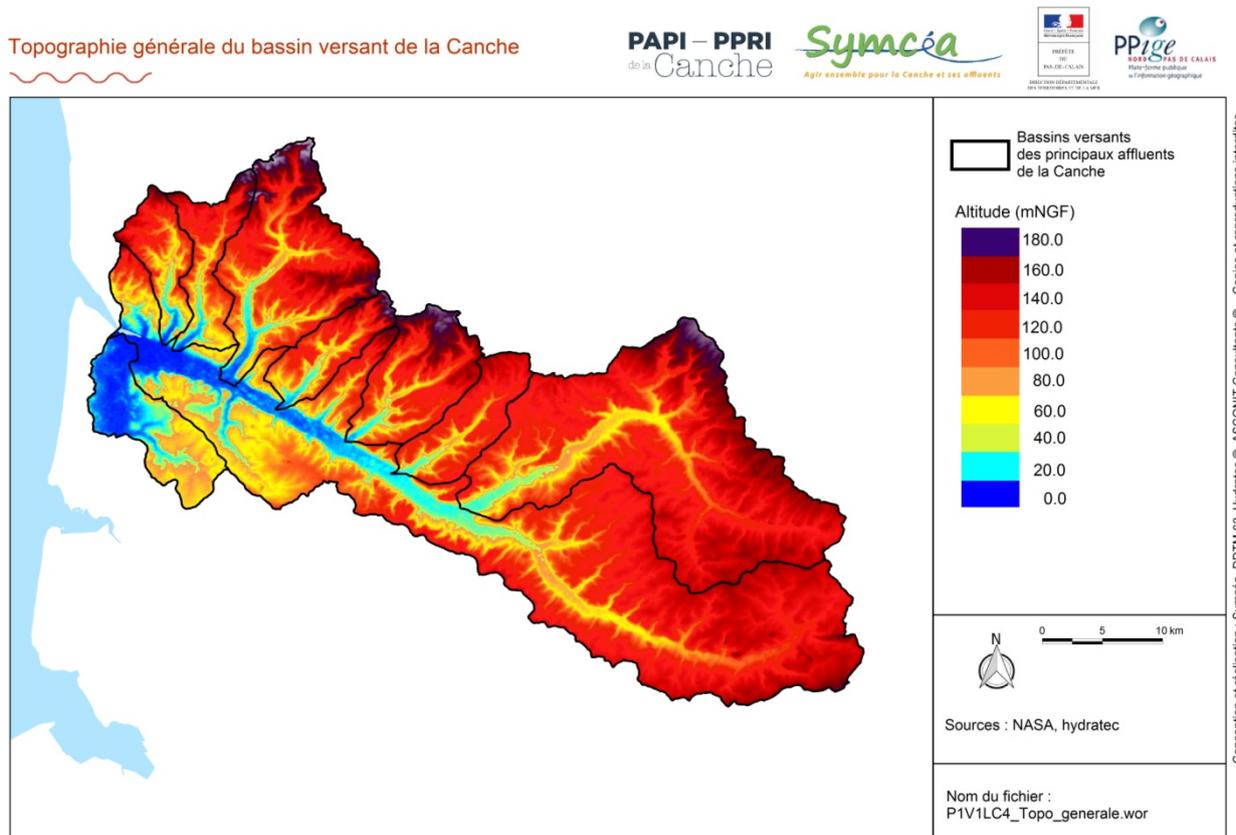
La topographie bien marquée du bassin versant individualise assez nettement la plaine alluviale inondable de la Canche, d'une largeur maximale de 2.8 km près de l'estuaire (1 km à Montreuil). Cette caractéristique topographique préfigure les deux problématiques distinctes du territoire : une problématique débordement en vallées (sur la Canche et ses affluents), s'étendant sur moins de 10% du territoire, et une problématique ruissellement ailleurs.

Figure 3-2 : Altimétrie du bassin versant de la Canche

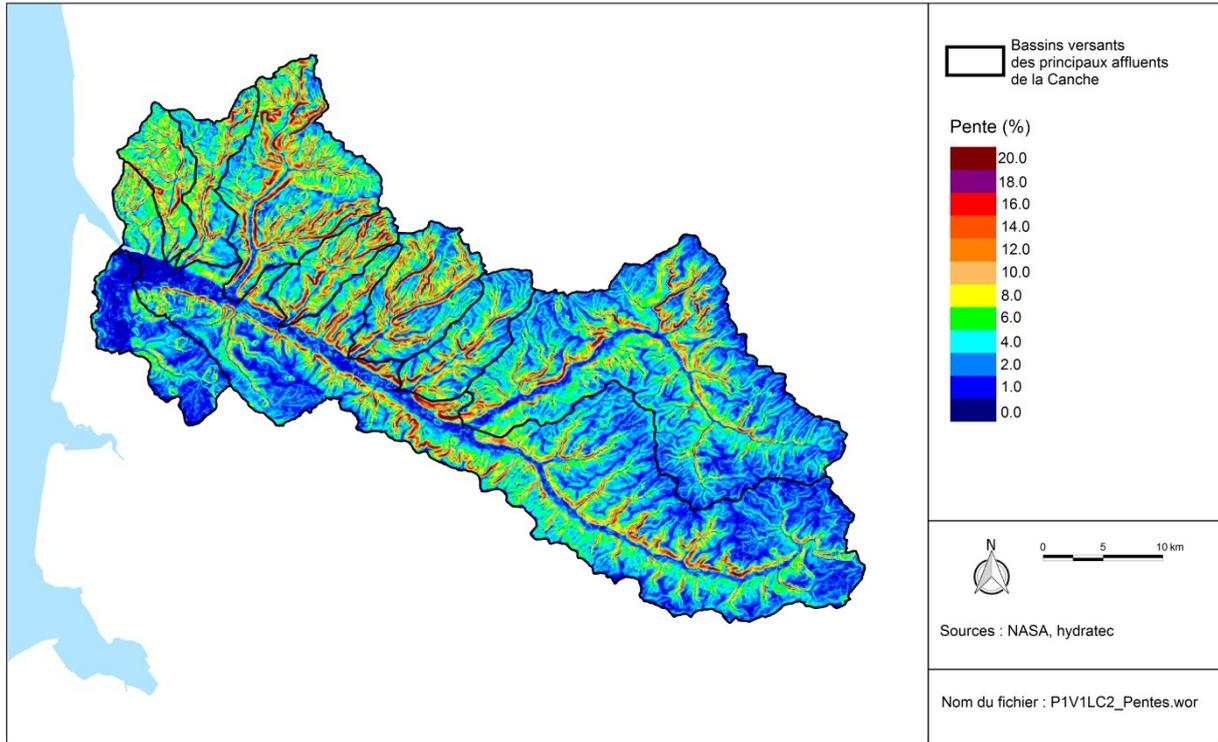
Figure 3-3 : Pentes sur le bassin versant de la Canche

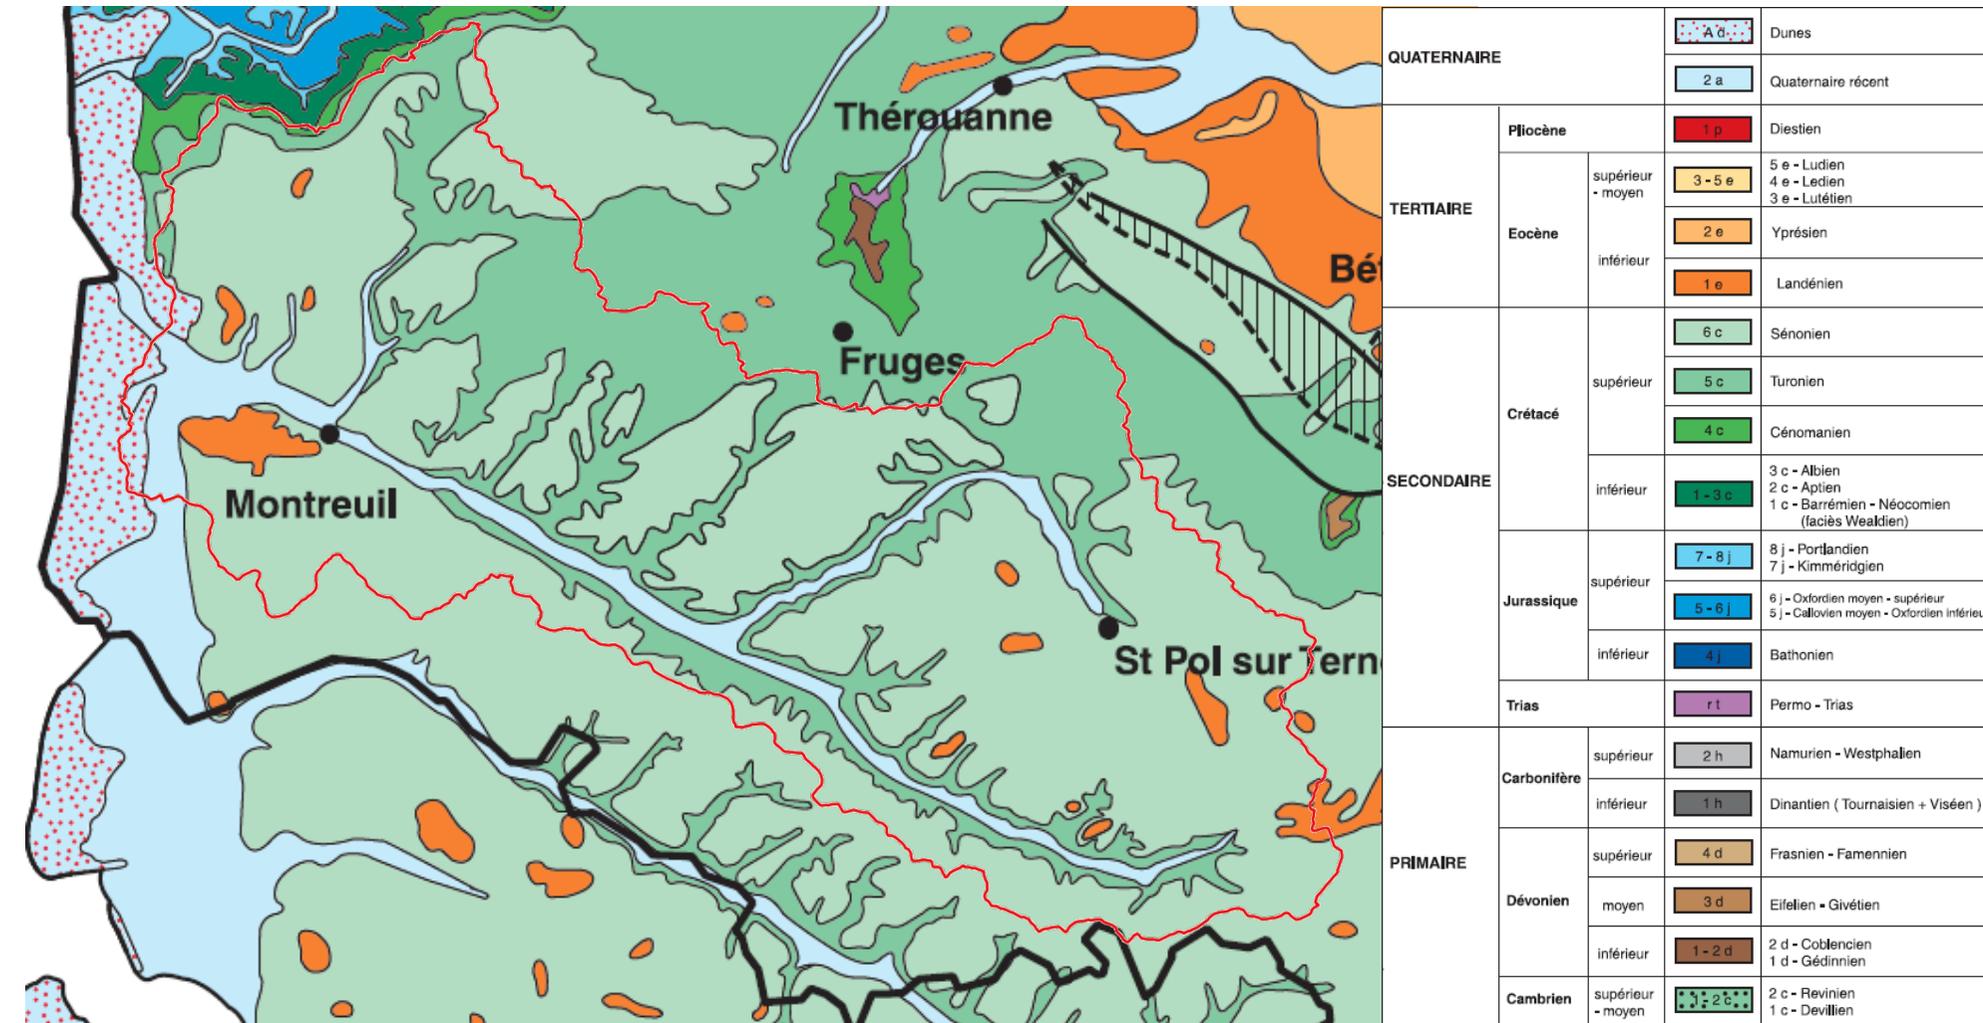
La rive gauche, de Montreuil-sur-Mer jusqu'à l'embouchure est occupée par des sédiments de colmatage marins. Les dunes littorales récentes (quaternaires) viennent clôturer le bassin versant à l'aval.

Figure 3-4 : Carte géologique au 1/320 000ème sur le bassin versant de la Canche (source : BRGM, Conseil Régional)

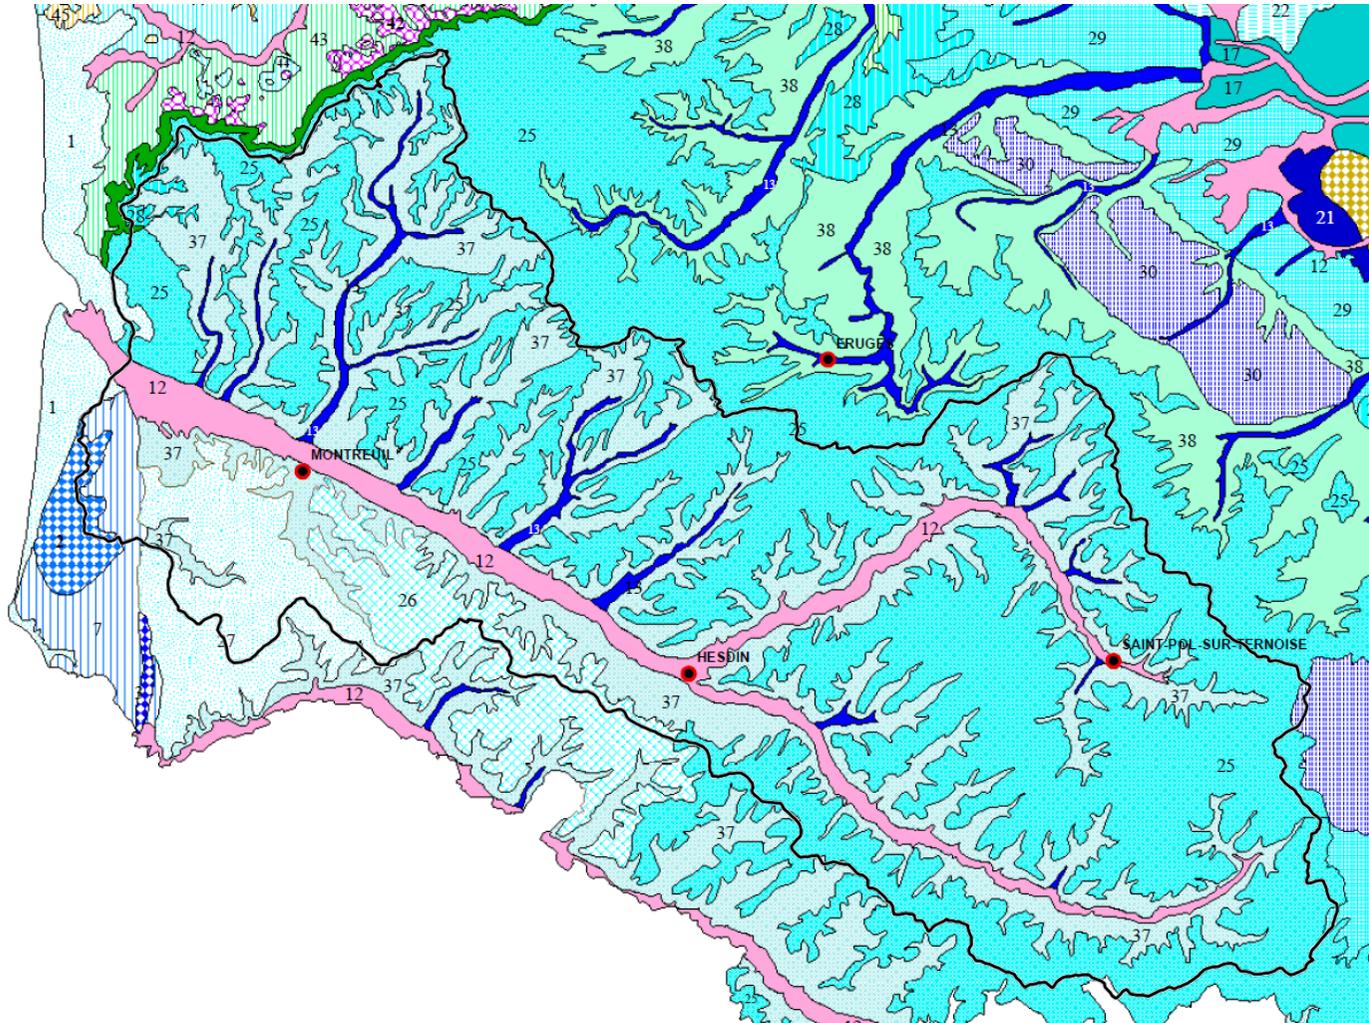
On observe que pédologie et géologie sont en parfaite concordance du point de vue des caractéristiques d'infiltration, ce qui préfigure donc aussi une concordance avec le caractère ruisselant des territoires.

Figure 3-5 : Carte pédologique du Nord Pas-de-Calais (sources : Conseil Régional, Ministère de l'agriculture, DRAF-SRHA-Mission Sol)

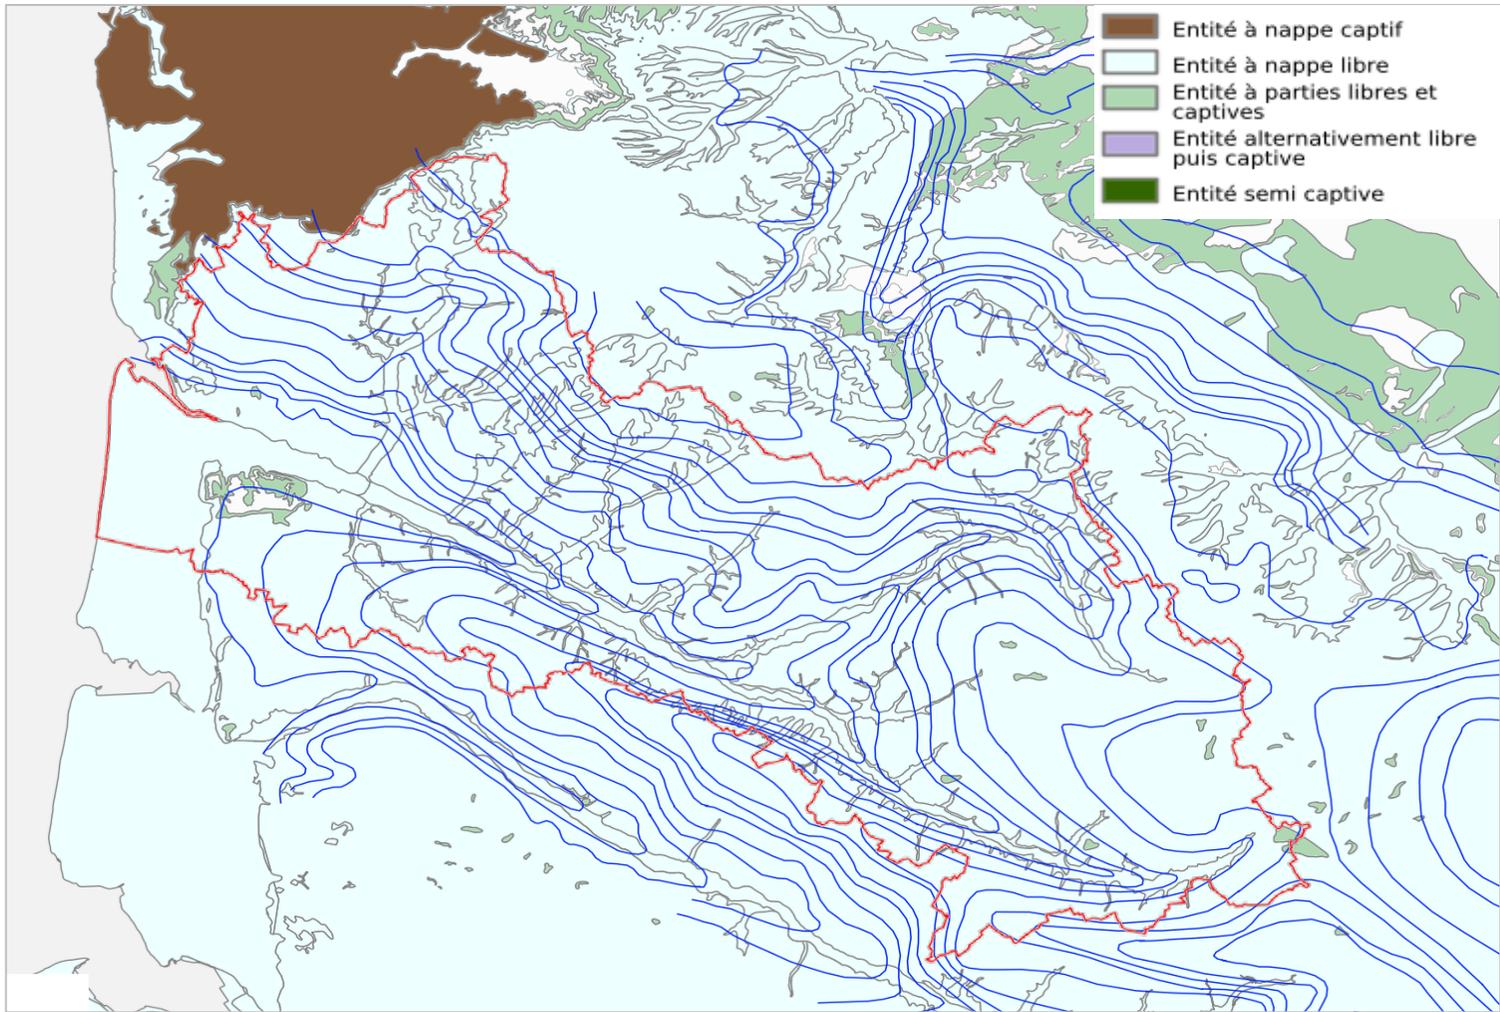
Figure 3-7 : Piézométrie de la craie – Hautes Eaux 2009 et entités hydrogéologiques affleurantes par état (source : SIGES Nord Pas-de-Calais)

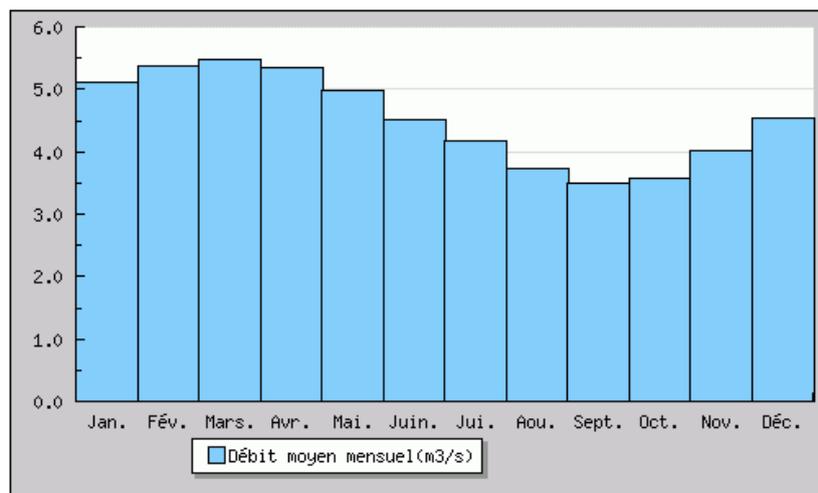
Crues (loi de Gumbel - septembre à août) - données calculées sur 47 ans

Les histogrammes moyens mensuels indiquent que les écarts saisonniers des débits moyens sont faibles (facteur 1.5 entre le plus faible et le plus fort) et que les débits d'étiage sont soutenus (plus de 3 m³/s sur la Ternoise et plus de 8 m³/s sur la Canche à Brimeux). Ces caractéristiques des débits traduisent une alimentation soutenue de la nappe, corroborée par les isopièzes de la nappe de la craie présentés au paragraphe 3.3.3.

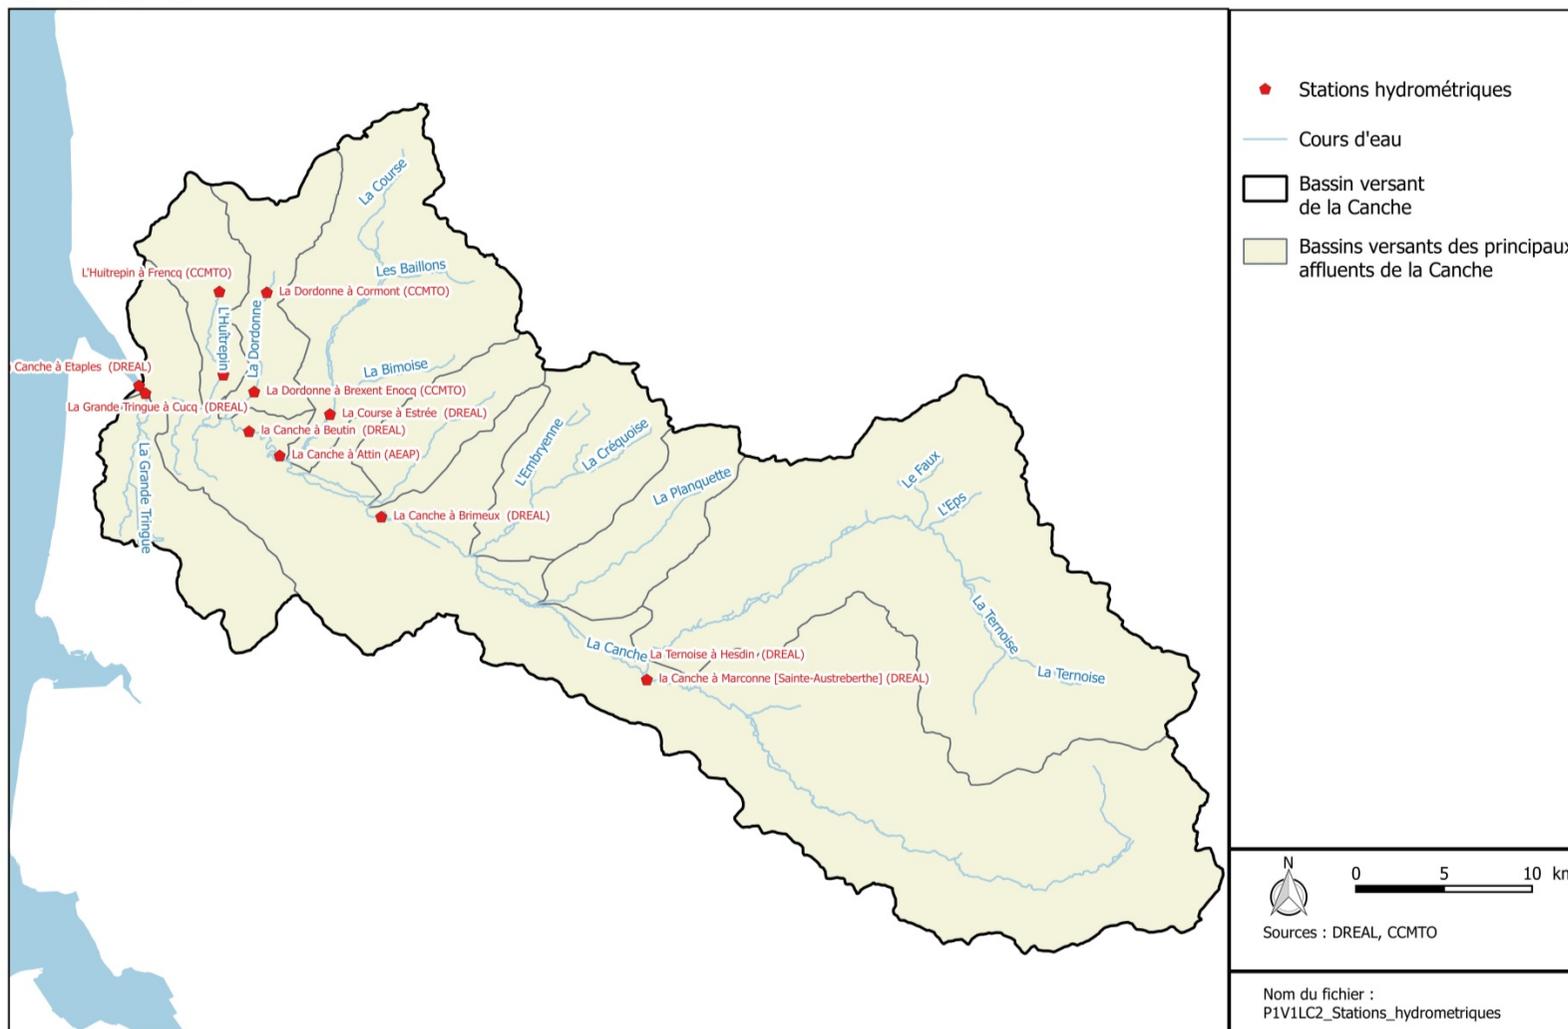
Figure 3-12 : Stations hydrométriques du bassin versant de la Canche

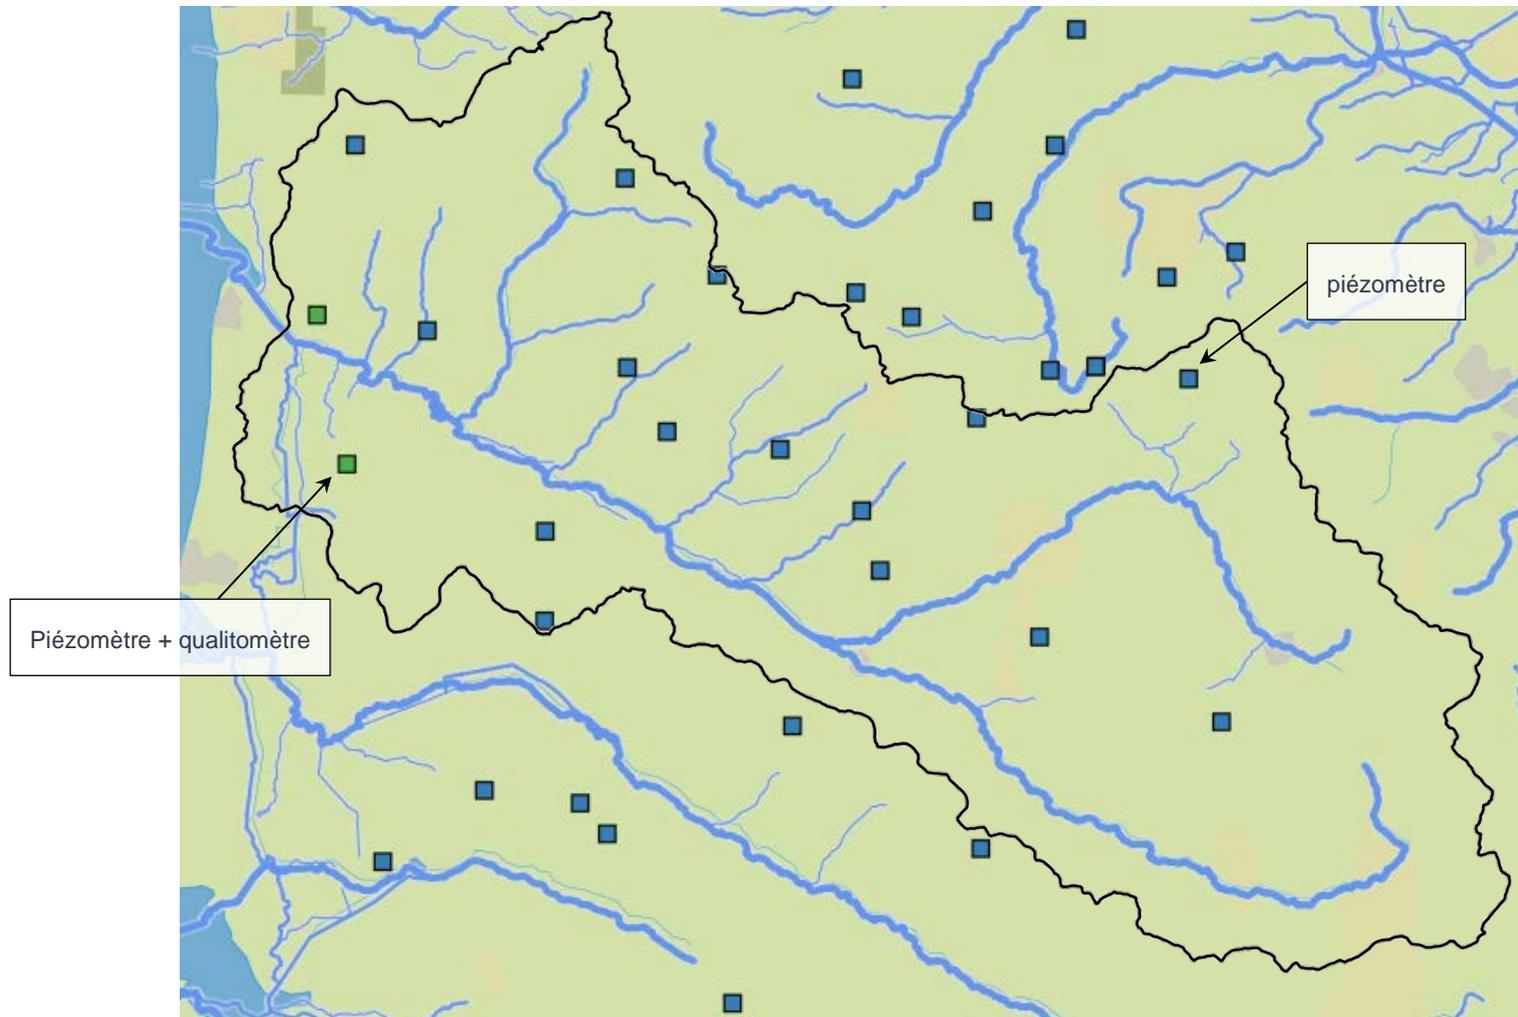
Figure 3-13 : Piézomètres du bassin versant de la Canche (source : ADES)

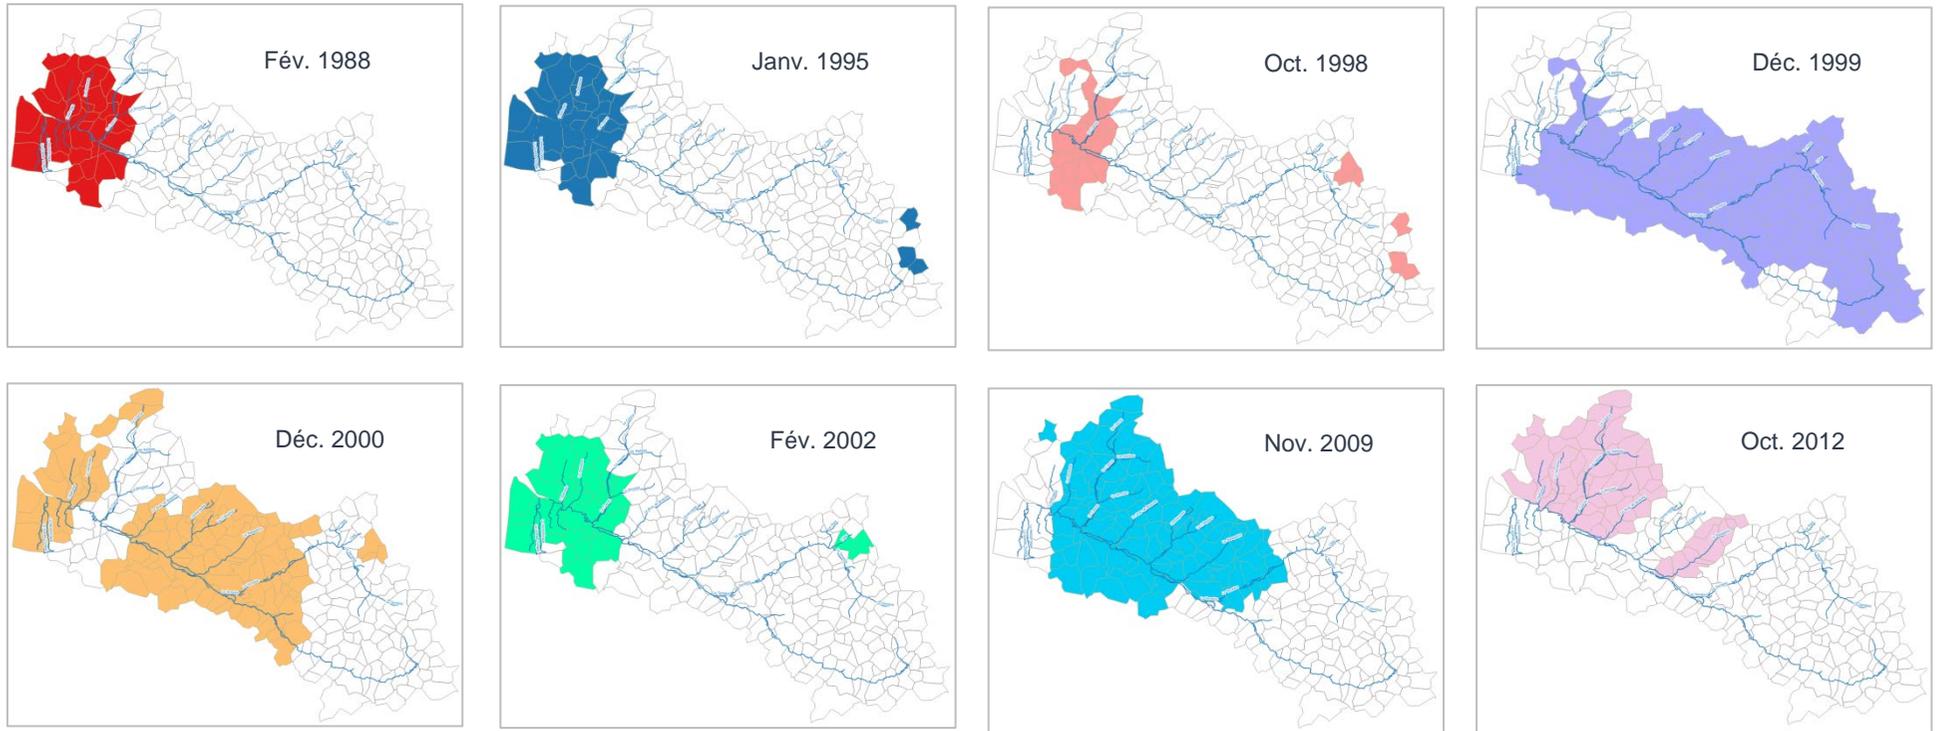
Dans la basse vallée de la Canche, deux crues ont été marquantes depuis 25 ans : la crue de 1988 et celle de 1995 (les deux plus anciennes « crues de référence »). En effet, ce sont des crues qui ont touché plusieurs communes et qui ont persisté dans la durée (un à deux mois). La crue de 1995 est d'ailleurs considérée comme la crue de référence centennale dans ce secteur et a servi à l'établissement des cartes du PPRI.

La crue de 1999 est atypique puisque qu'elle présente un débit très élevé sur une très courte période.

Figure 4-2 : Cartographie des 8 "crues de référence" sur le bassin versant de la Canche

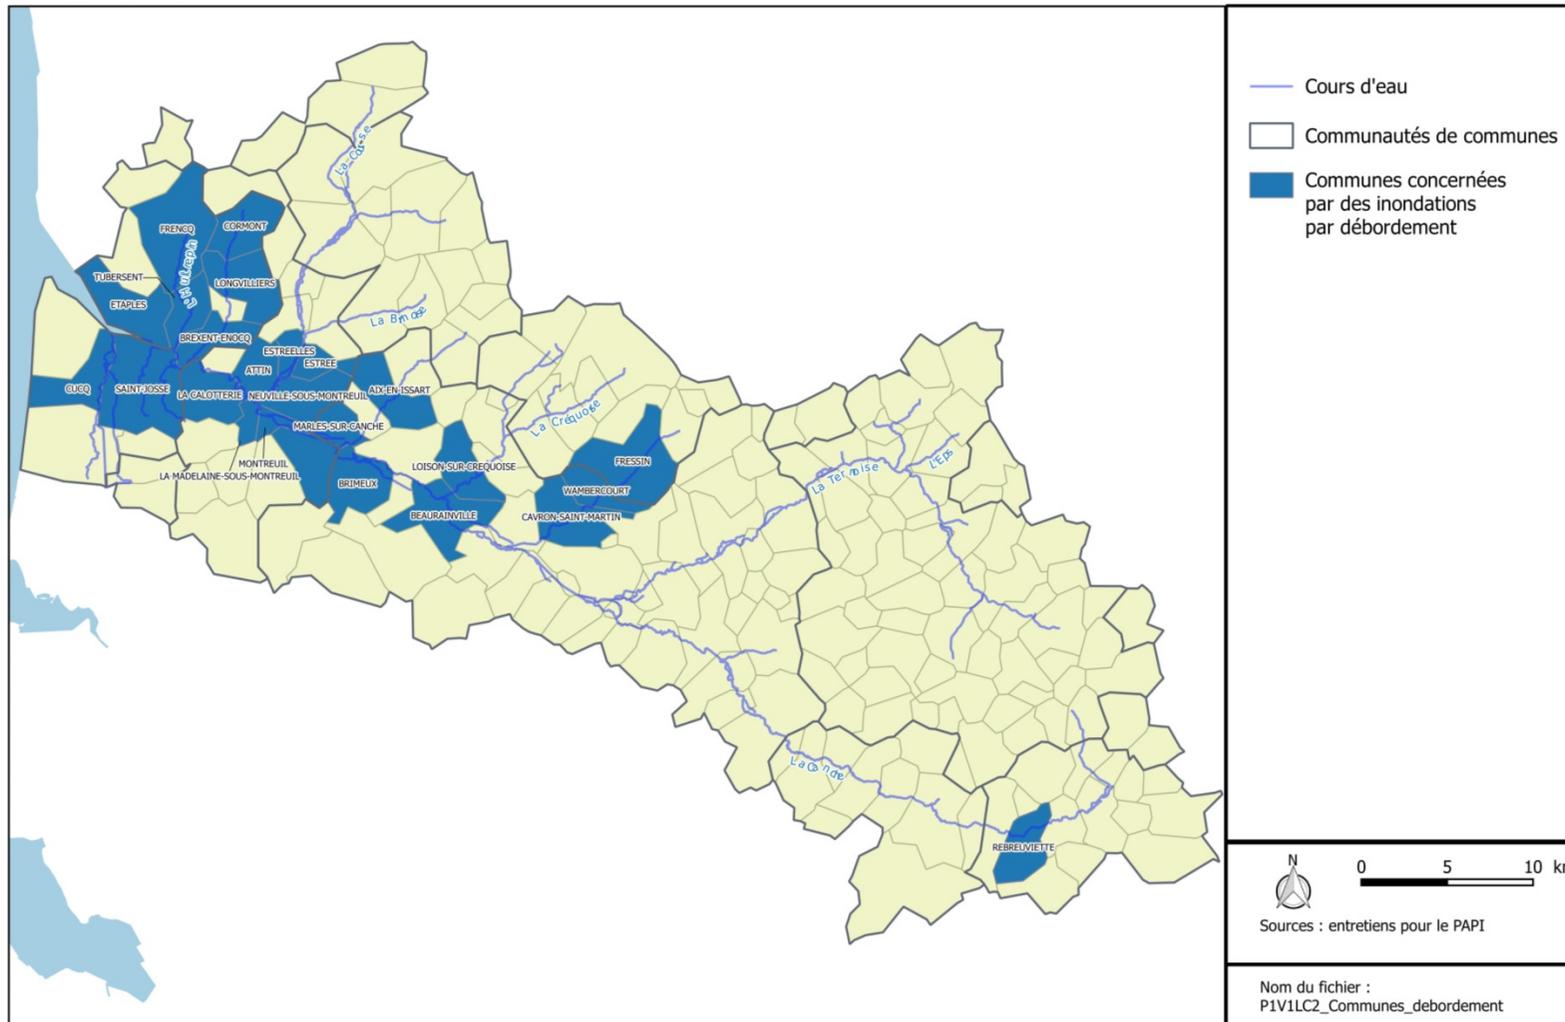
Nota : Sur la carte ci-dessous, il n'est pas fait distinction si les débordements observés génèrent des désordres ou non. L'inventaire des communes victimes de désordres liés aux inondations est présenté dans le chapitre 4.5.

La Canche étant endiguée entre Montreuil et Etaples, les débordements observés dans la basse vallée sont soit très anciens (antérieurs à la présence continue des digues), soit dus à des ruptures des digues ou des surverses (cf. § 6.6).

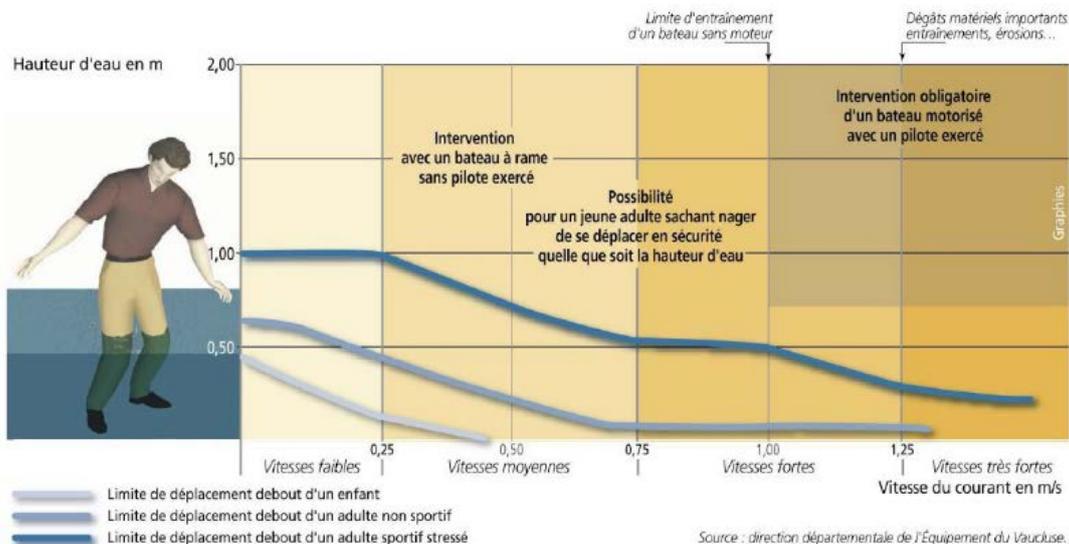
Bien qu'il n'a pas été nécessaire d'évacuer les populations lors des crises passées et que la plupart des habitants ont été soumis à des hauteurs d'eau relativement basses (10-20cm, crue décennale), pour les habitations qui ont connu des hauteurs d'eau supérieures à 0,5m (Longvilliers et Attin pour la crue d'octobre 2012, de période de retour 10-12 ans), les limites de déplacements pour des adultes non sportifs pouvaient néanmoins être atteintes. De manière plus générale, les déplacements dans les rues pouvaient être compromis pour les enfants et les adultes non sportifs, comme le montre la figure ci-dessous.

Figure 4-9 : Limites de déplacement debout en fonction des hauteurs et vitesses de l'eau

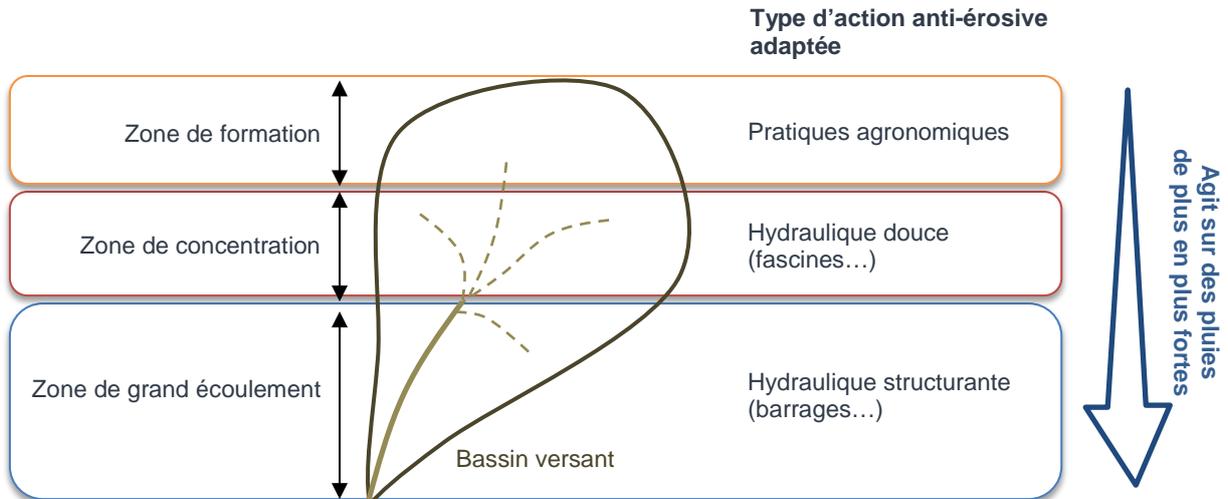
L'utilisation croisée de ces techniques permet d'agir à tous les niveaux du bassin versant (zones de formation des écoulements, zones de concentration et zones de grand écoulement) et sur une gamme relativement large de pluies, comme illustré sur le schéma ci-après.

Figure 5-1 : Schéma illustrant les différentes techniques anti-ruissellement adaptées aux différents niveaux du bassin versant

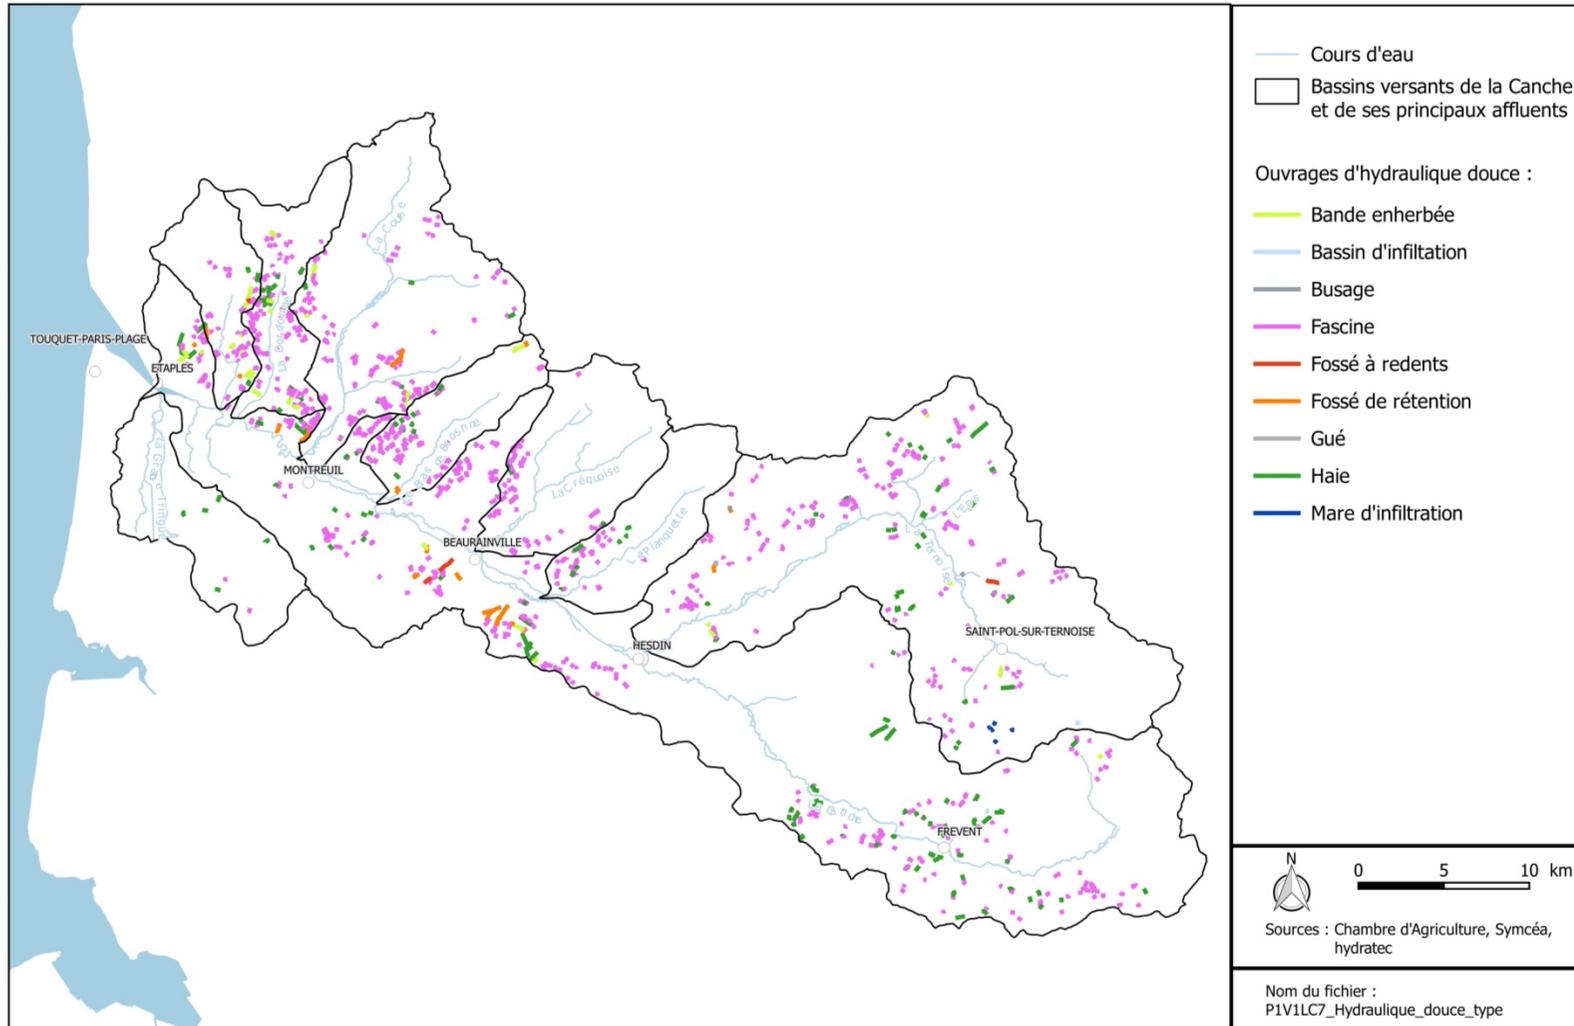
Ouvrages d'hydraulique douce - types

Figure 5-6 : Ouvrages d'hydraulique douce des bassins versants

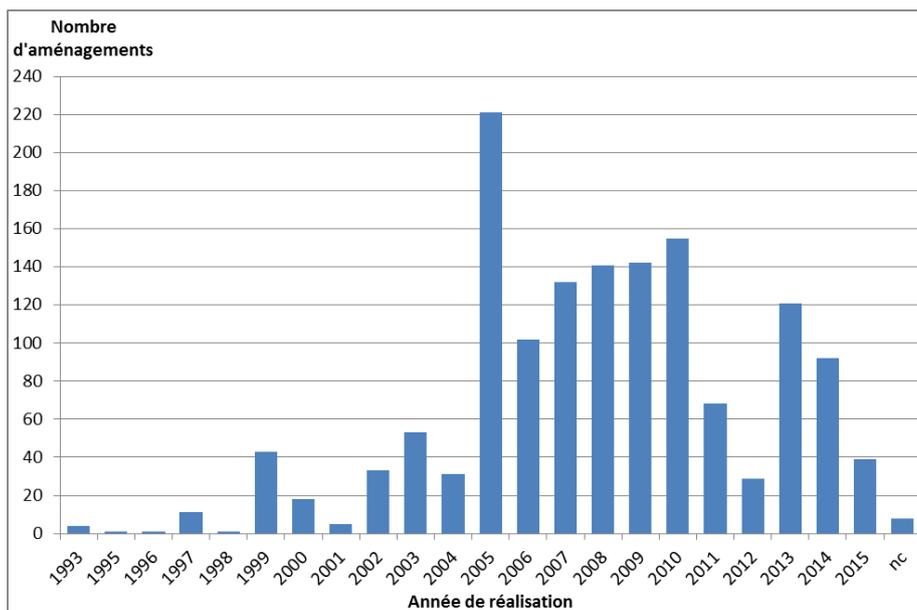
Le graphique suivant présente les ouvrages réalisés par année de construction.

Figure 5-7 : Nombre d'ouvrages non structurants du bassin versant de la Canche réalisés par année

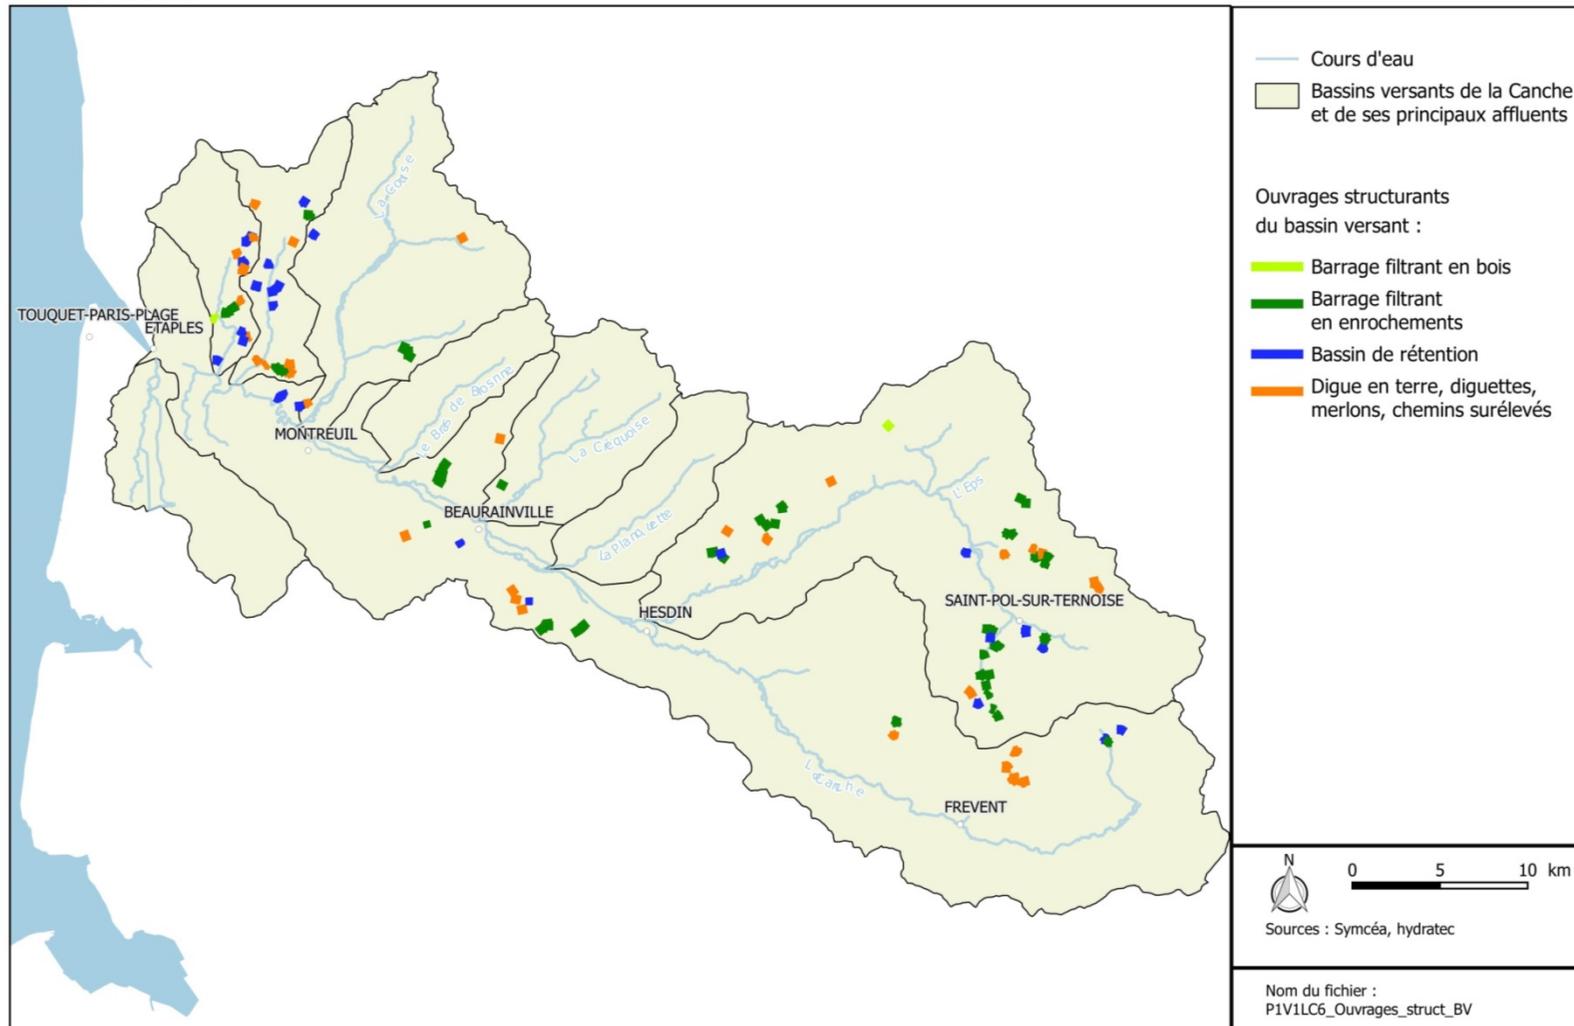
Figure 5-12 : Ouvrages structurants des bassins versants

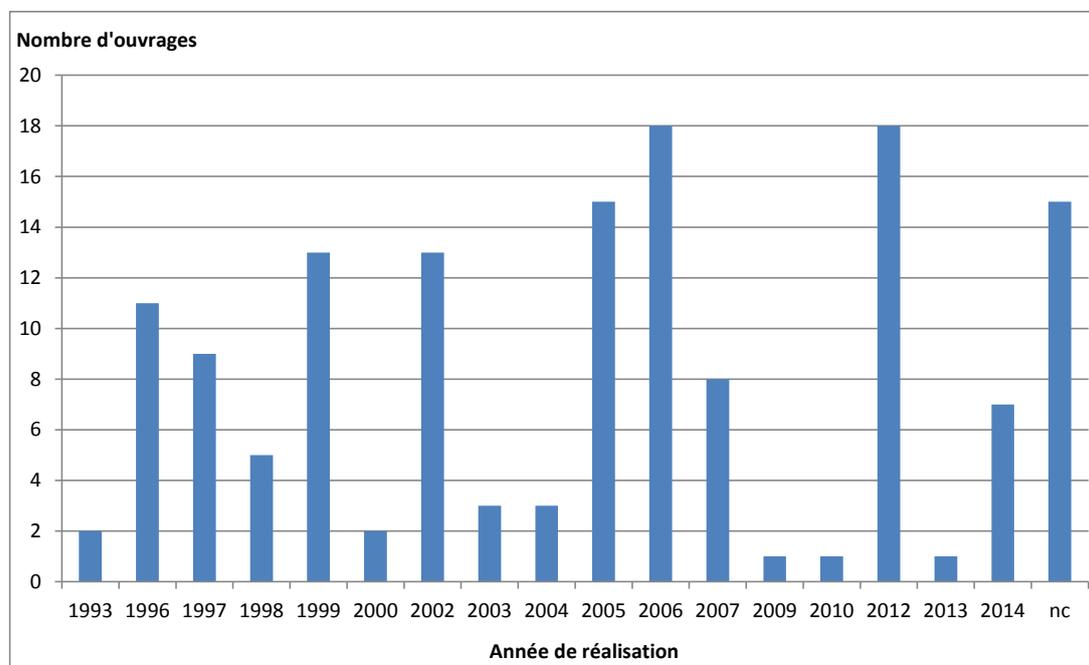
Figure 5-13 : Année de réalisation des ouvrages structurants du bassin versant de la Canche
