PAPI – PPRI

de la Canche

Partie 1. Diagnostic territorial
Volet 1. Diagnostic initial
LCOM10
Présentation du diagnostic initial

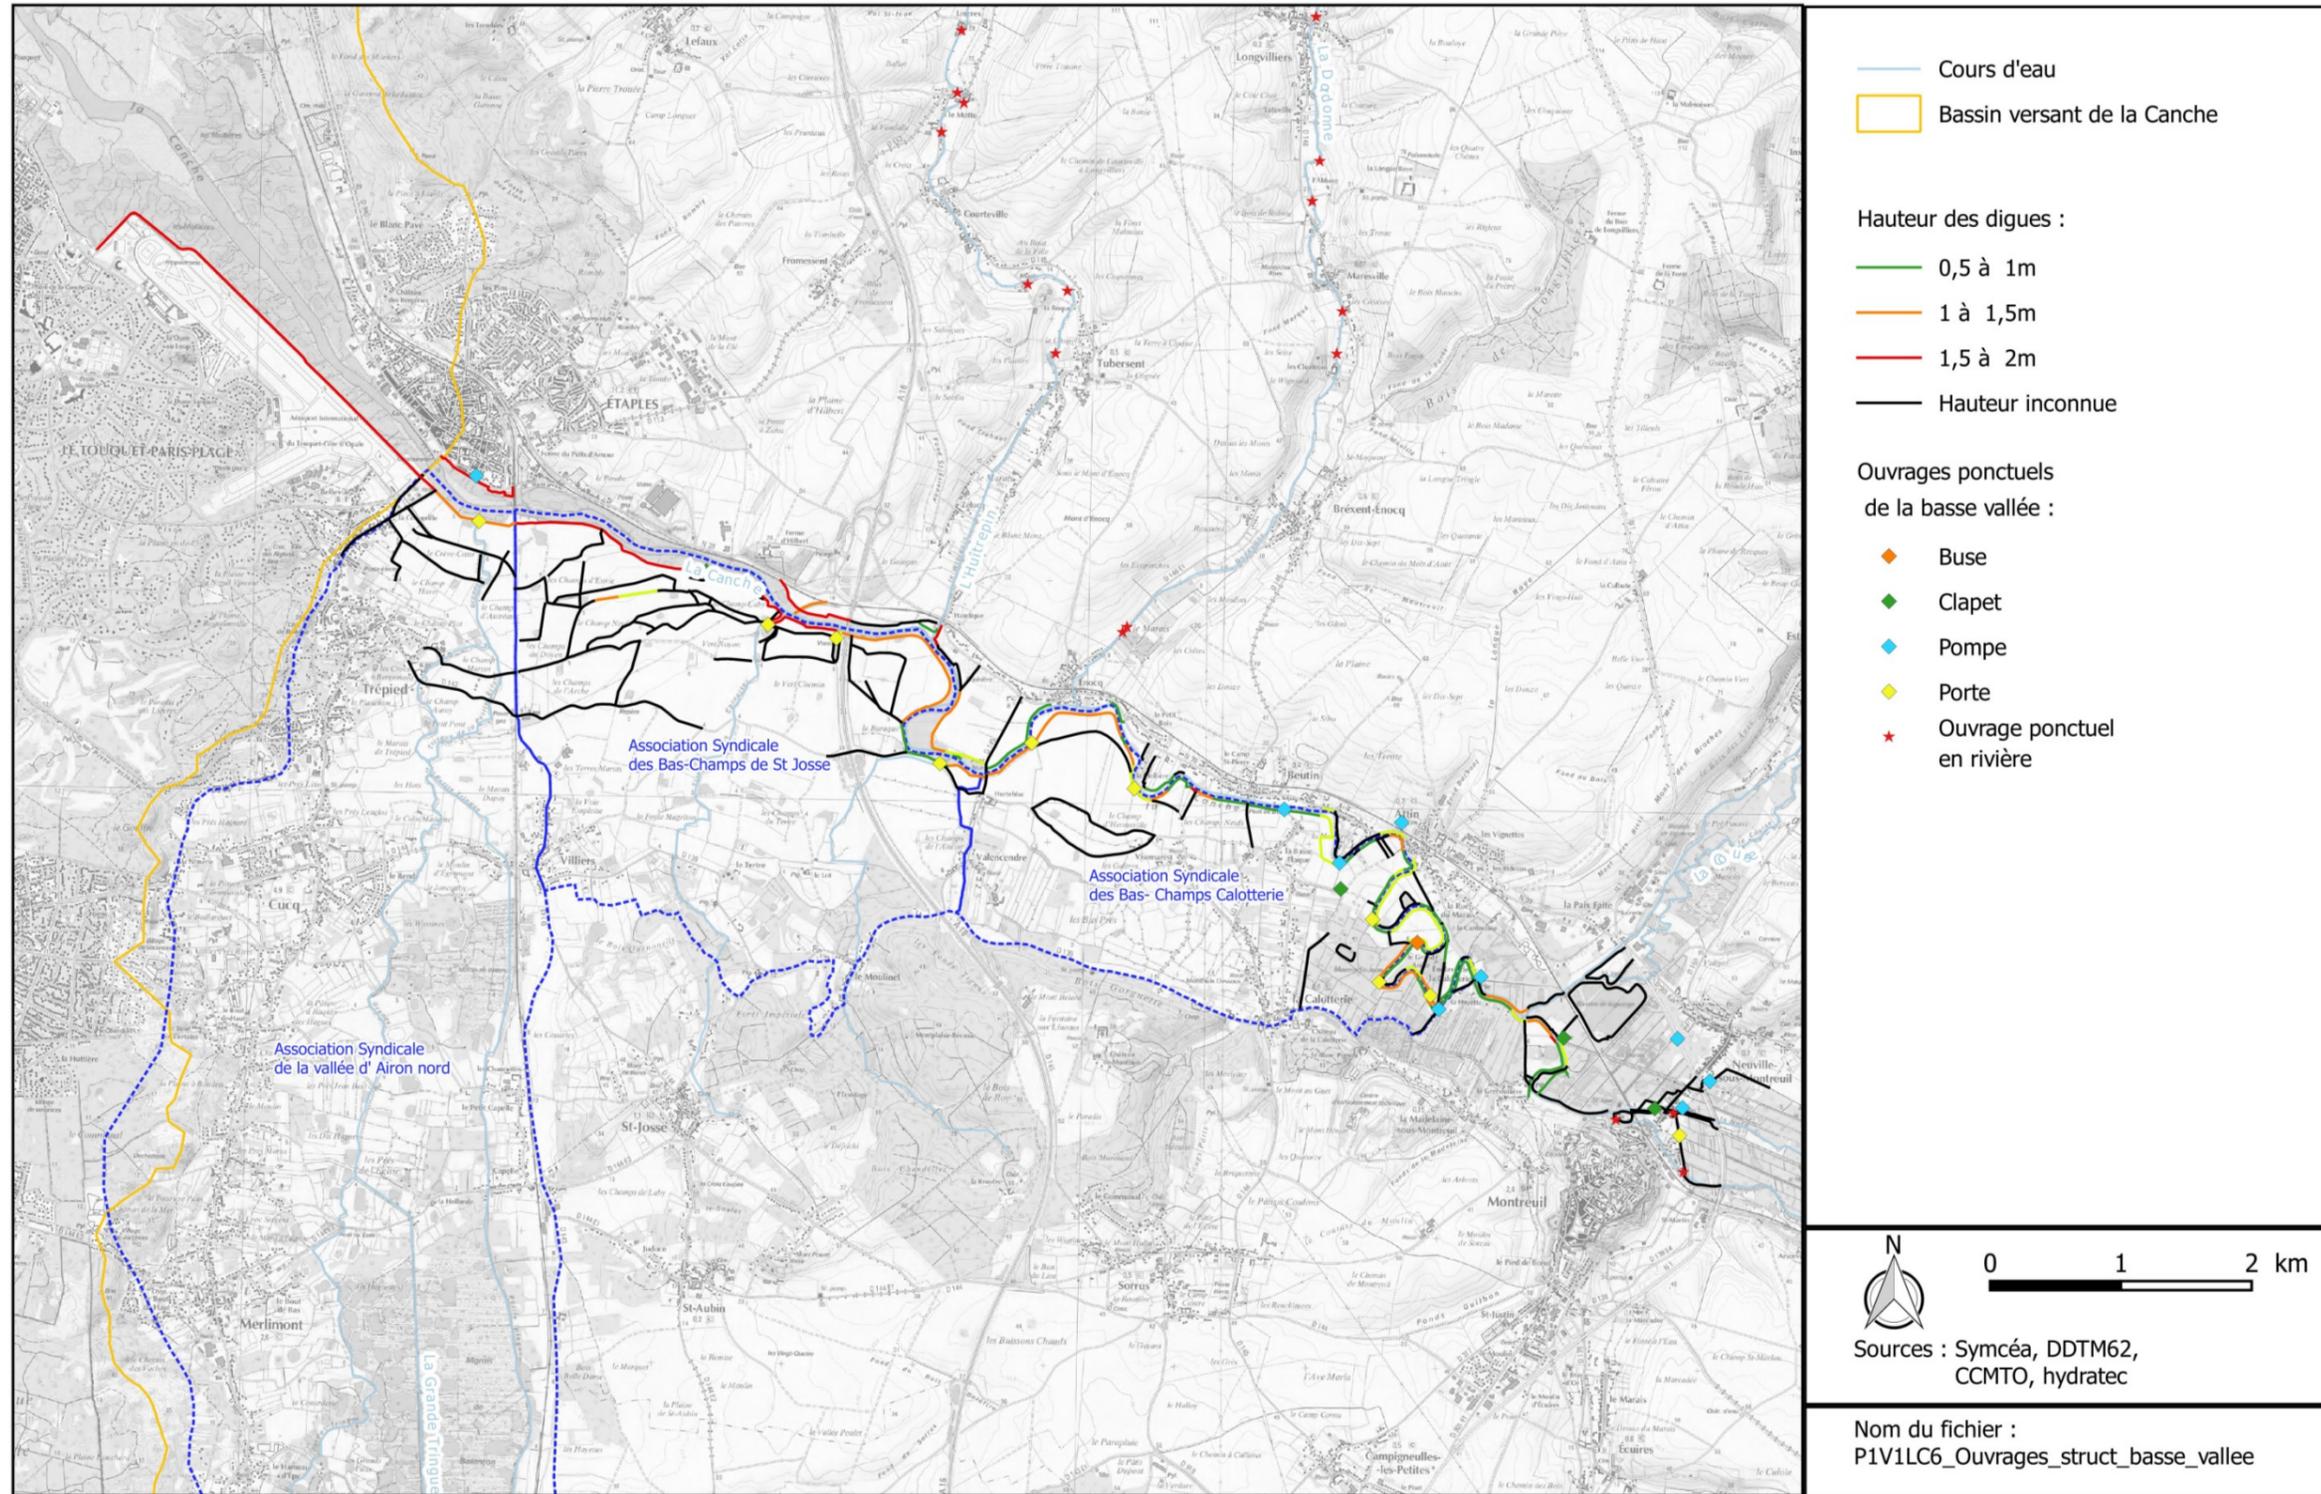
Figure 6-2 : Ouvrages structurants de la basse vallée

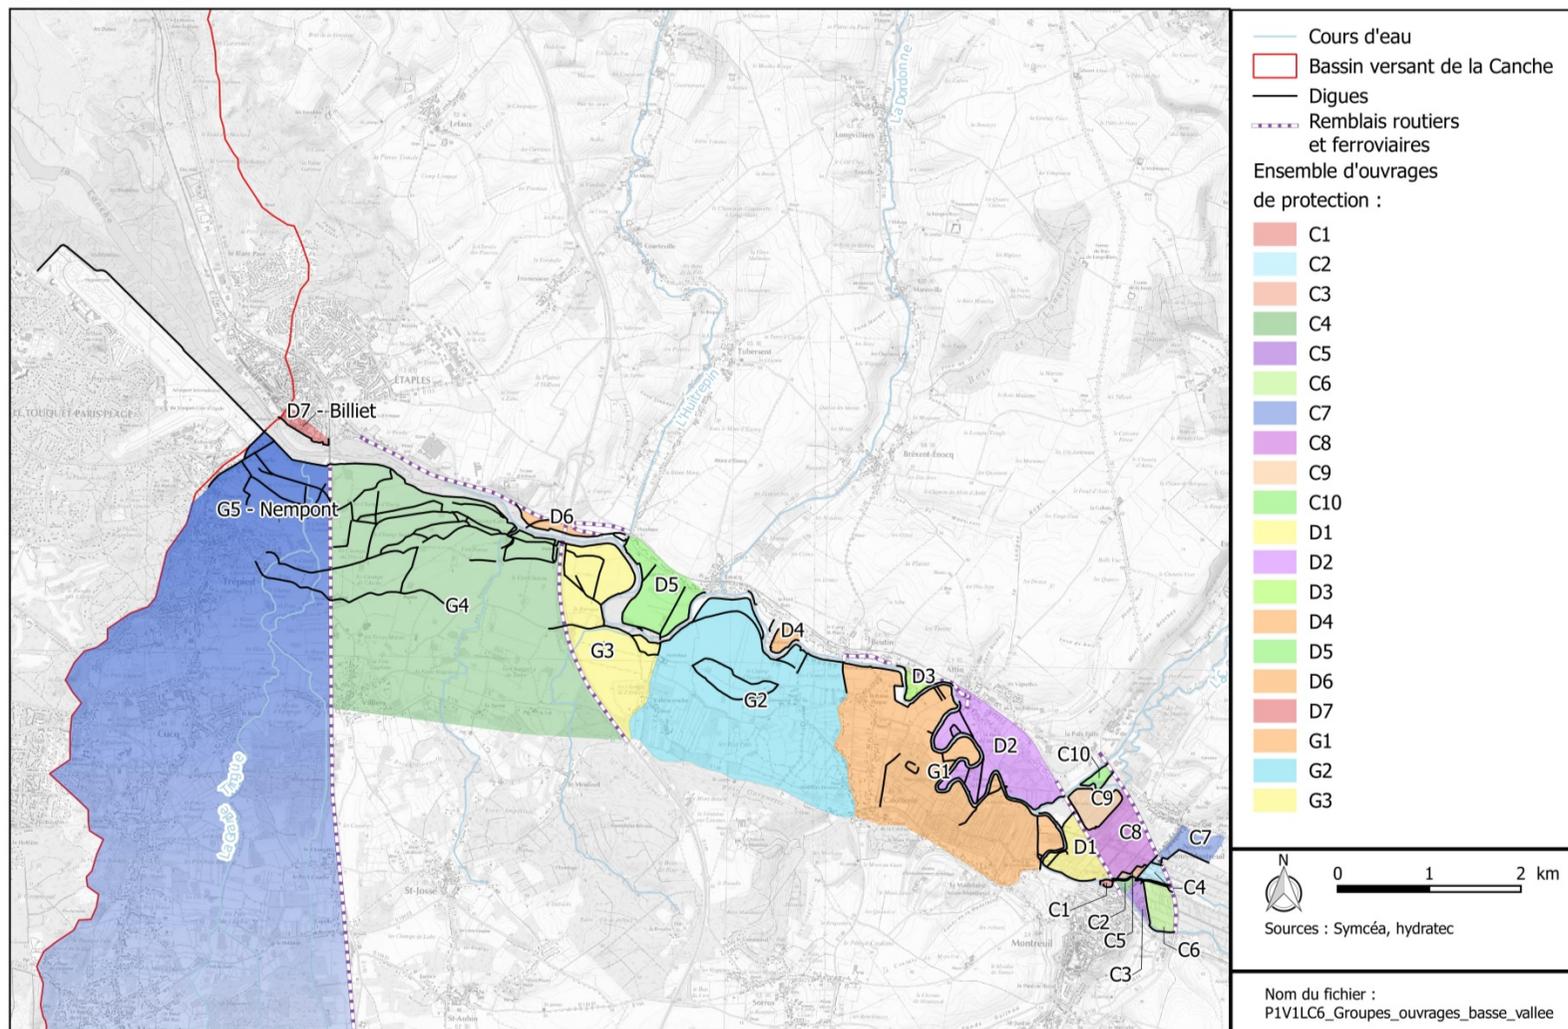
Figure 6-6 : Localisation des groupes d'ouvrages de protection

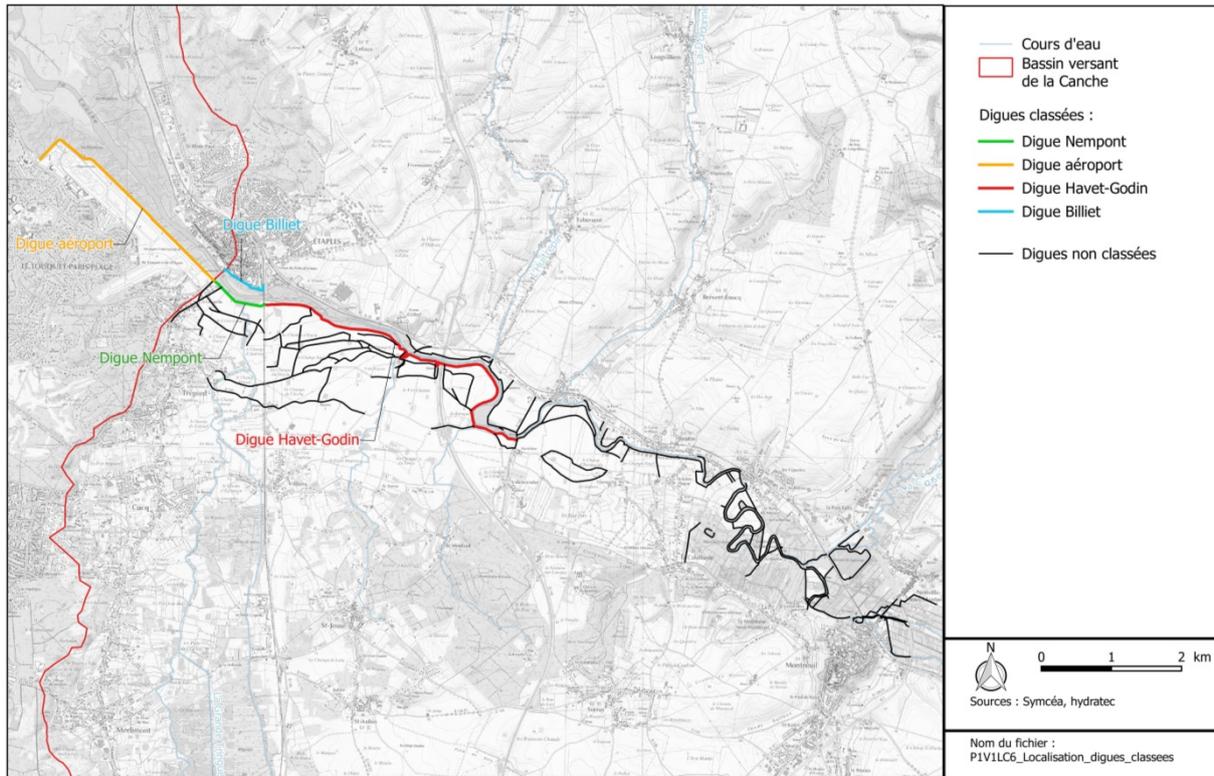
Figure 6-8 : Localisation des digues classées de la basse vallée de la Canche
