Partie 1. Diagnostic territorial Volet 1. Diagnostic initial LCOM2
Connaissance historique du territoire

N°affaire: 37093

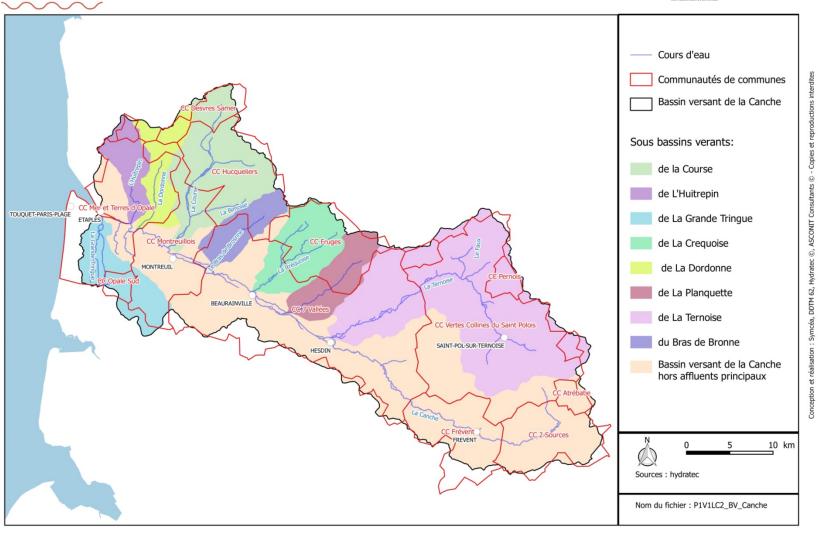
Figure 3-1 : Présentation générale du bassin versant de la Canche

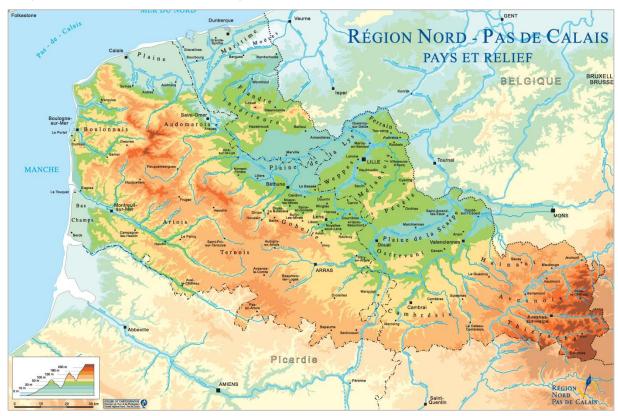
La figure suivante présente le relief de la région Nord Pas-de-Calais.

Figure 3-2 : Relief du bassin versant de la Canche

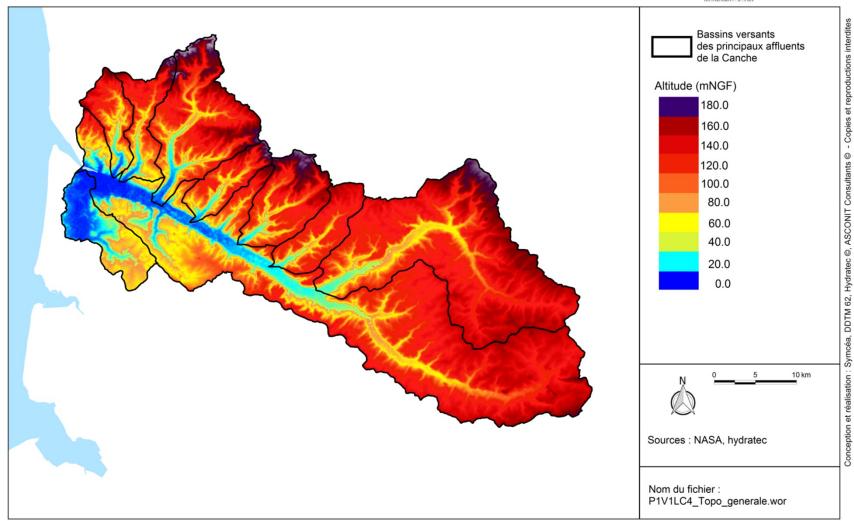
La topographie générale du bassin versant présentée sur la figure page suivante est issue des données topographiques haute résolution (précision altimétrique inférieure à 10 cm) acquises par technologie LiDAR (Light Detection And Ranging) en 2014-2015 pour la DDTM62.

Figure 3-3 : Altimétrie du bassin versant de la Canche

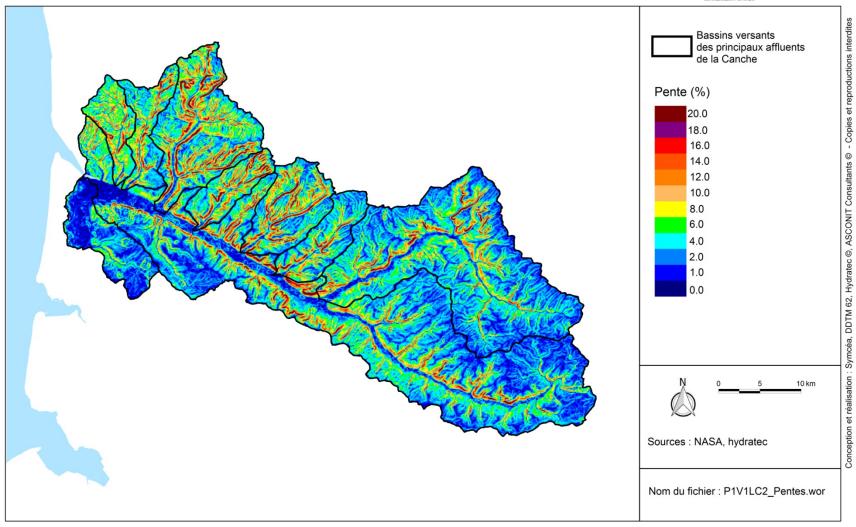
Figure 3-4: Pentes sur le bassin versant de la Canche (en %)

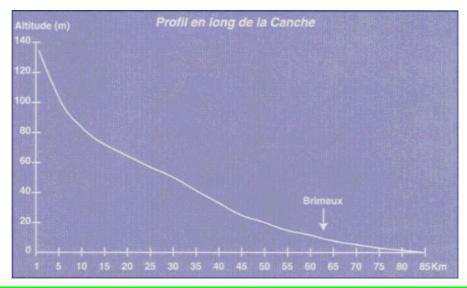
Dans son profil en long, la vallée de la Canche présente une pente moyenne de 1,5 ‰; on note une forte opposition entre la haute vallée, où la pente est supérieure à 2 ‰ et la basse vallée, où la pente est inférieure à 0.5 ‰.

Figure 3-5 : Profil en long de la Canche (source : Atlas des Zones Inondables de la vallée de la Canche)

Cette morphologie explique la présence de nombreux méandres en aval de Montreuil. Les zones basses à l'aval de Montreuil correspondent au marais d'en bas à la Madelaine, aux Prés Saint Jean à La Calotterie et aux bas Prés à Valencendre.

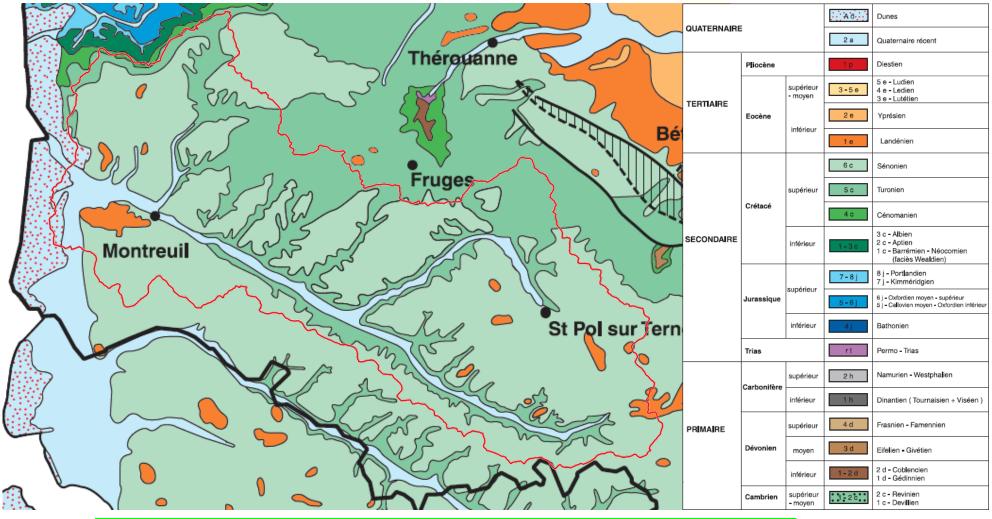
Figure 3-6 : Carte géologique au 1/320 000ème sur le bassin versant de la Canche (source : BRGM, Conseil Régional)

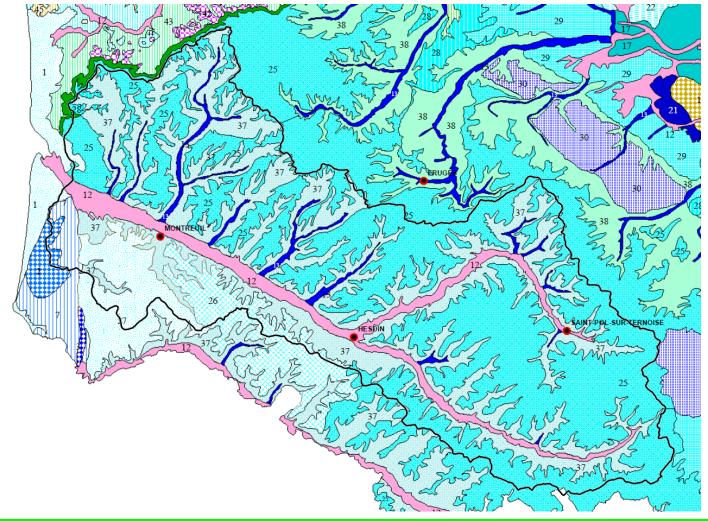
On observe que pédologie et géologie sont en parfaite concordance du point de vue des caractéristiques d'infiltration, ce qui préfigure donc aussi une concordance avec le caractère ruisselant des territoires.

Figure 3-7 : Carte pédologique du Nord Pas-de-Calais (sources : Conseil Régional, Ministère de l'agriculture, DRAF-SRHA-Mission Sol)

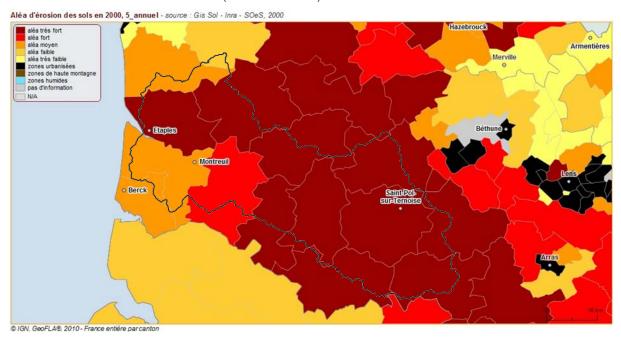
Le Groupement d'intérêt scientifique Sol (Gis Sol) a en effet classé la quasi-totalité du bassin versant de la Canche en zone d'aléa érosion très fort (cf. carte suivante).

Figure 3-8: Aléa érosion annuel (source: GisSol)

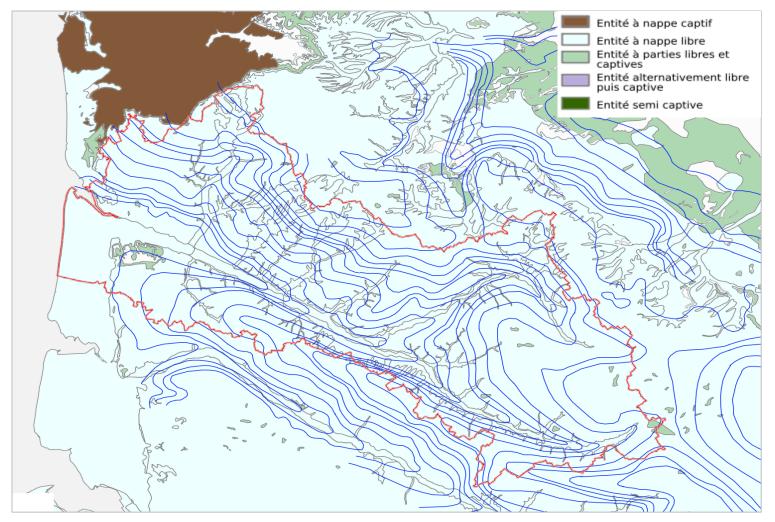
Figure 3-9 : Piézométrie de la craie – Hautes Eaux 2009 et entités hydrogéologiques affleurantes par état (source : SIGES Nord Pas-de-Calais)

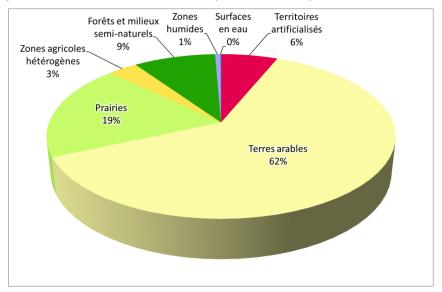
Selon les données de 2009 issues du Conseil Régional, l'occupation du sol de la vallée de la Canche est principalement agricole et se partage entre terres arables<sup>2</sup> (terres pouvant être labourées ou cultivées) et prairies qui occupent respectivement 62 % et 19 % du territoire (soit 81% de la superficie totale du bassin versant).

Figure 3-10 : Pourcentage des différentes classes de l'occupation du sol du bassin de la Canche (sources : Conseil Régional, 2009)

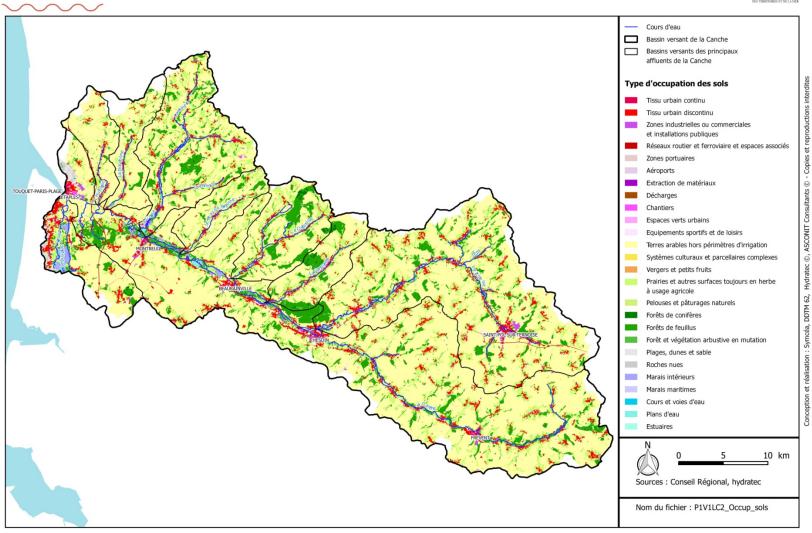
Figure 3-11 : Occupation du sol du bassin de la Canche (source : Conseil Régional, 2009)

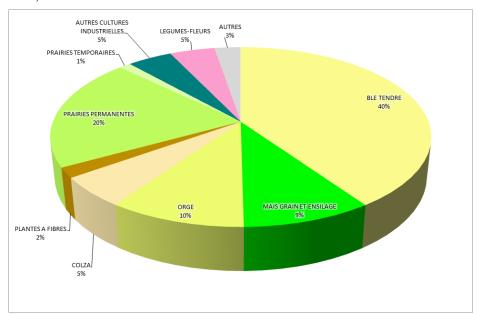
Selon les données issues du Registre Parcellaire Graphique (RPG) soit les zones de cultures déclarées par les exploitants en 2012, les cultures majoritaires sur le bassin versant de la Canche sont les cultures céréalières : blé tendre, orge et maïs grain, qui occupent respectivement 40%, 10% et 9% du territoire (soit 59% des zones de cultures déclarées).

Figure 3-12 : Pourcentage des différents types de culture sur le bassin de la Canche selon le Registre Parcellaire Graphique (RPG) de 2012

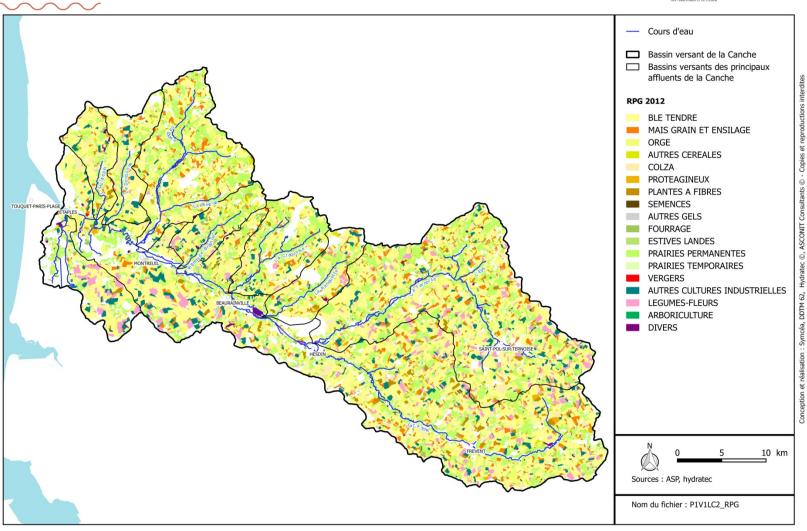
Figure 3-13 : Types de cultures déclarées par les exploitants en 2012 (source : RPG)

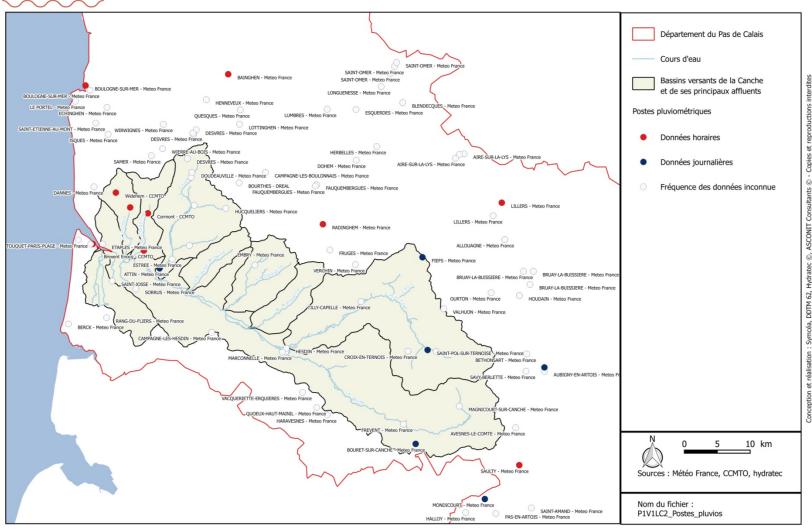
Figure 3-14 : Postes pluviométriques sur et à proximité du bassin versant de la Canche

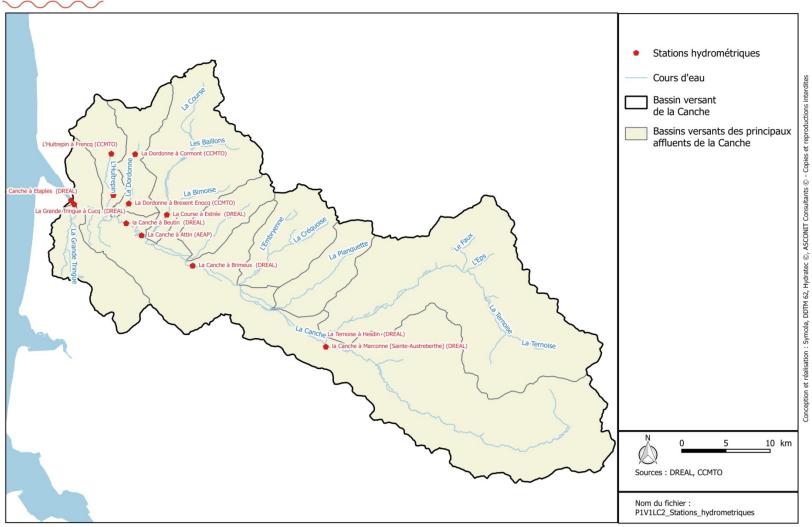
Figure 3-15 : Stations hydrométriques du bassin versant de la Canche

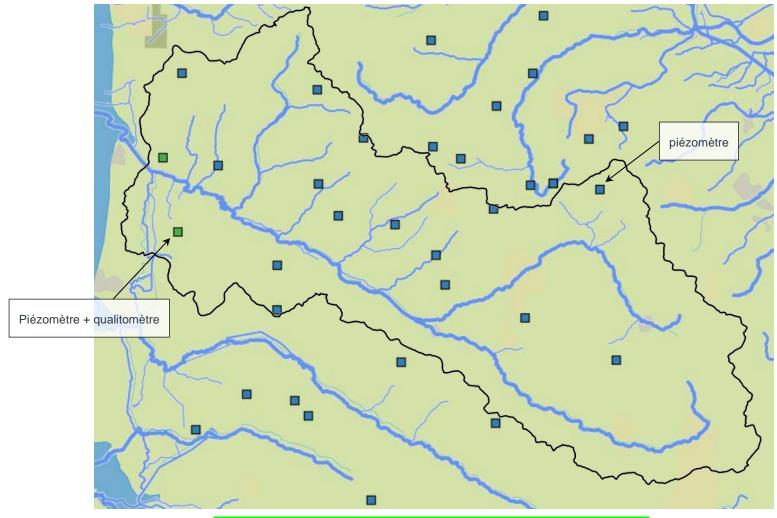
Ces piézomètres seront utilisés dans le volet 2 de l'étude pour qualifier l'aléa remontée de nappe.

Figure 3-16 : Piézomètres du bassin versant de la Canche (source :ADES)

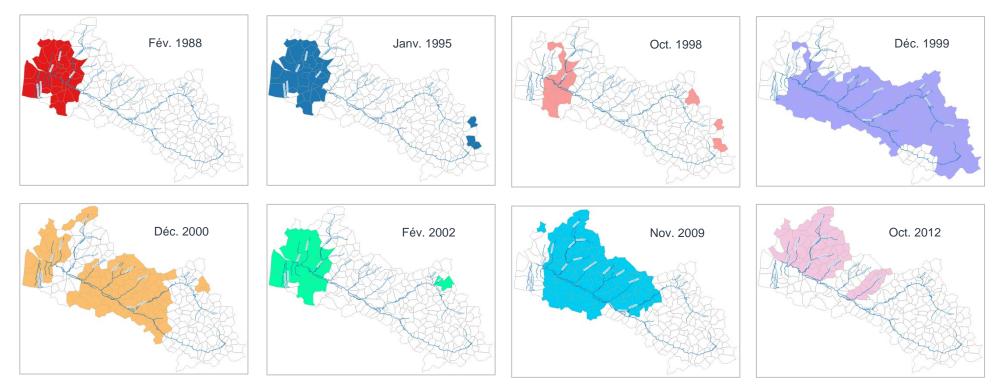
Figure 4-2 : Cartographie des 8 "crues de référence" sur le bassin versant de la Canche

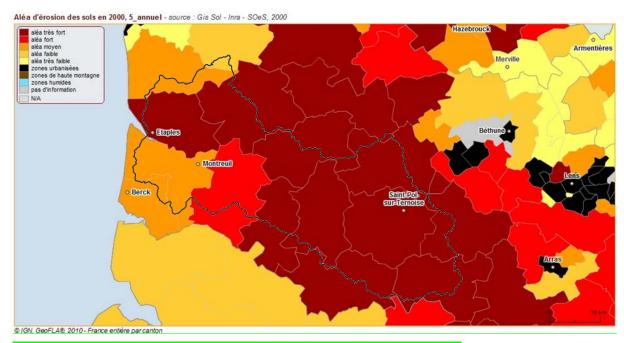
Figure 4-3: Aléa érosion annuel (source: GisSol)

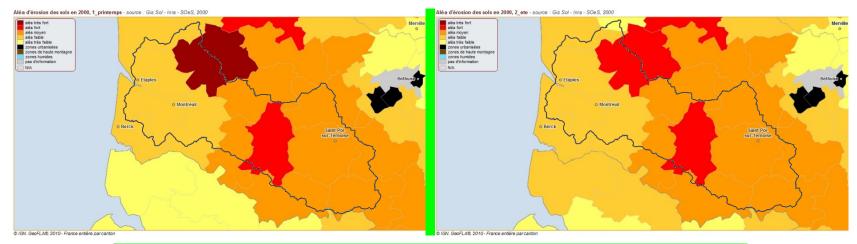
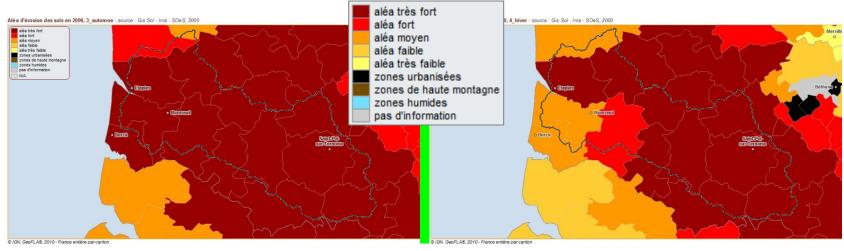
Les cartes suivantes montrent que, sur le bassin versant de la Canche, l'érosion (et donc les ruissellements) est plus importante en automne et en hiver (aléa très fort quasiment partout), ce qui correspond aux périodes les plus pluvieuses et où les sols sont les moins couverts. On note néanmoins qu'en été et au printemps, même avec des couverts végétaux denses, l'aléa érosion est tout de même moyen à fort sur les 2/3 amont du territoire.

Figure 4-4 : Aléa érosion de printemps (source : GisSol) Figure 4-5 : Aléa érosion d'été (source : GisSol)

Figure 4-6 : Aléa érosion d'automne (source : GisSol) Figure 4-7 : Aléa érosion d'hiver (source : GisSol)

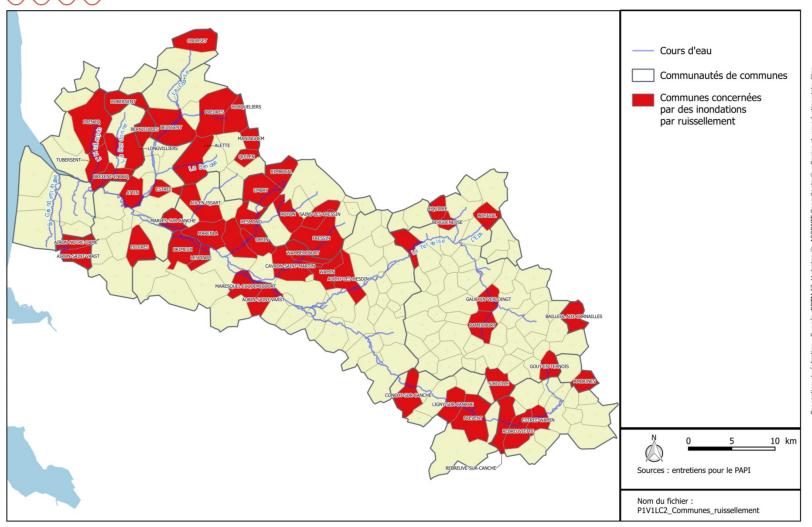
Nota : Sur la carte ci-dessous, il n'est pas fait distinction si les ruissellements observés génèrent des désordres ou non. L'inventaire des communes victimes de désordres liés aux inondations est présenté dans le chapitre 4.5.

Figure 4-8 : Communes touchées par les inondations par ruissellement (source : entretiens

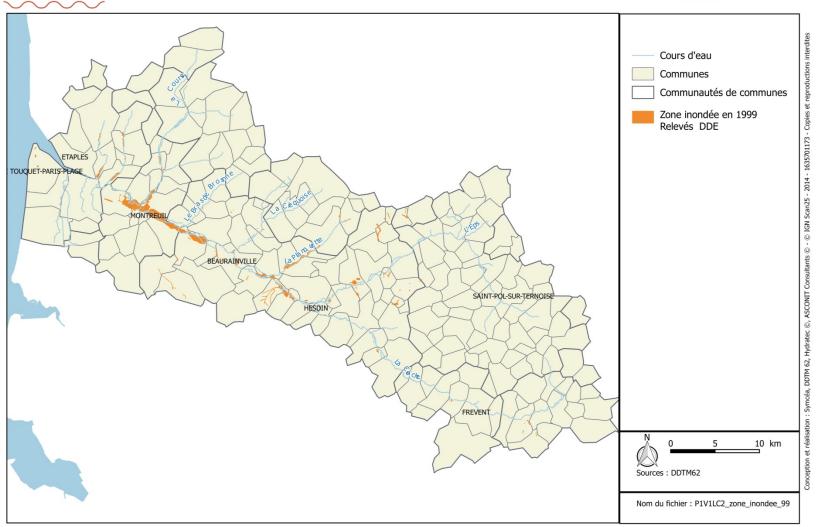
Figure 4-9 : Zones d'inondation constatée suite à la crue de 1999 - relevés DDE

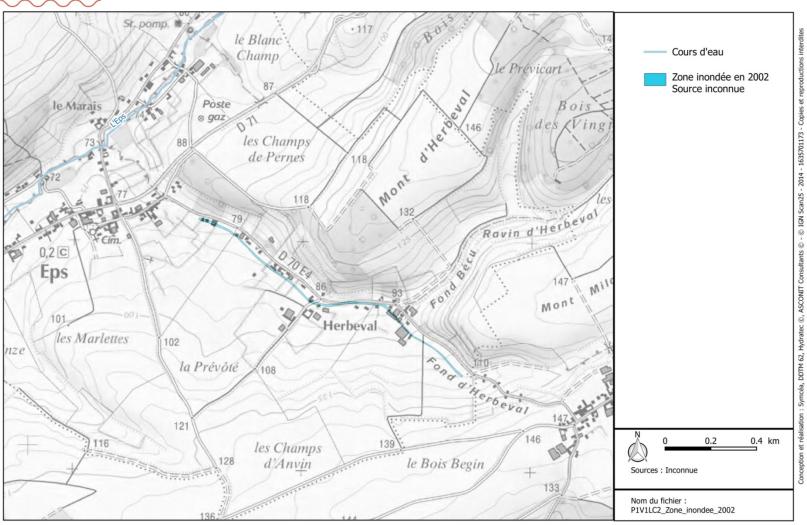
Figure 4-10 : Zones d'inondation constatée suite à la crue de 2002 – source : inconnue

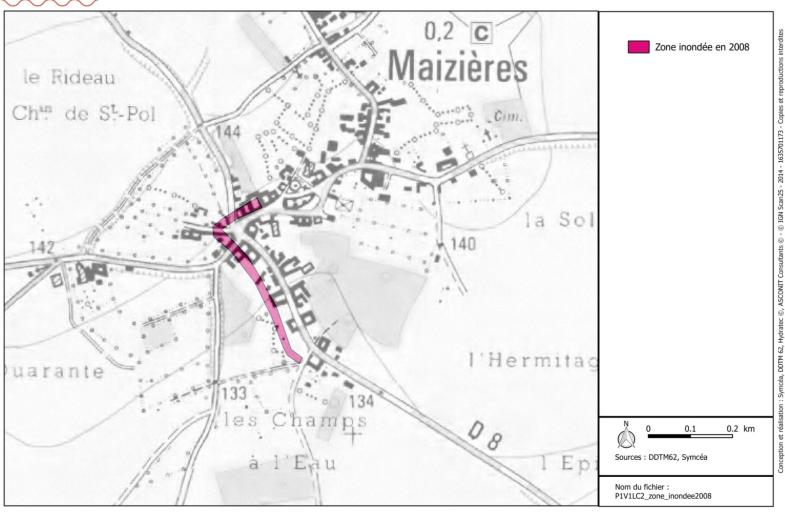
Figure 4-11 : Zones d'inondation constatée à Maizières suite à la crue de 2008 – source : inconnue

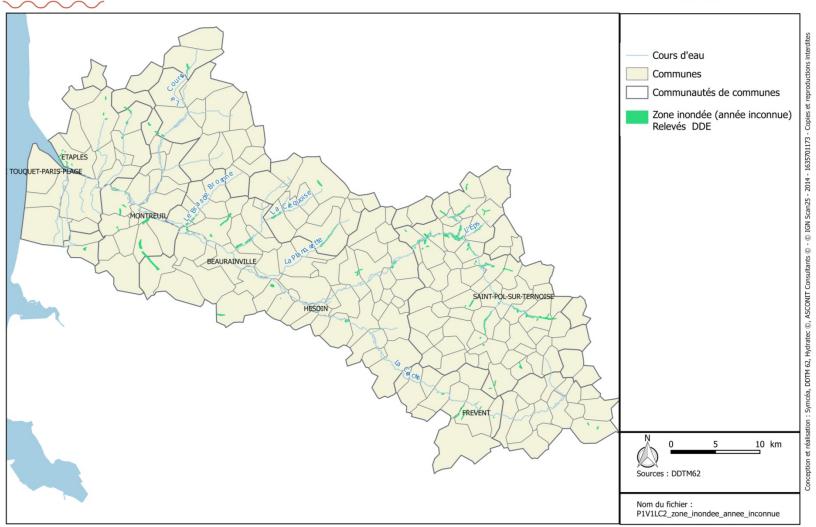
Figure 4-12 : Zones d'inondation constatée – année de crue : inconnue – relevés DDE

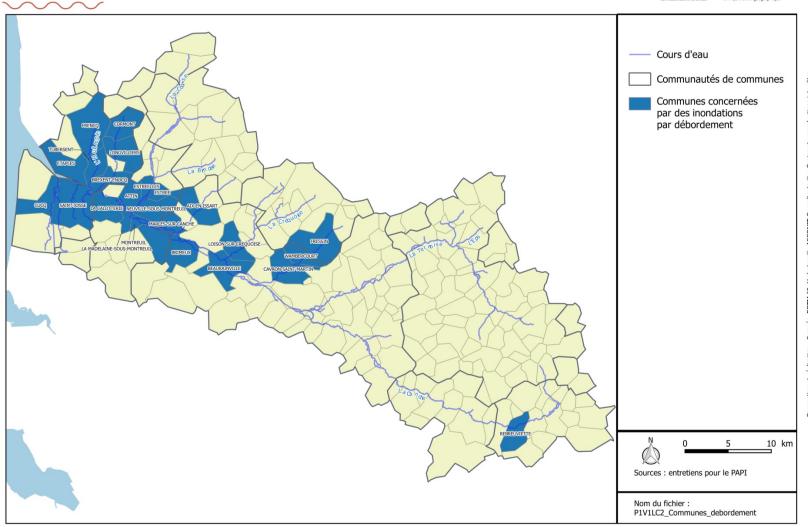
Nota : Sur la carte ci-dessous, il n'est pas fait distinction si les débordements observés génèrent des désordres ou non. L'inventaire des communes victimes de désordres liés aux inondations est présenté dans le chapitre 4.5.

Figure 4-13 : Communes touchées par les inondations par débordement (source : entretiens)

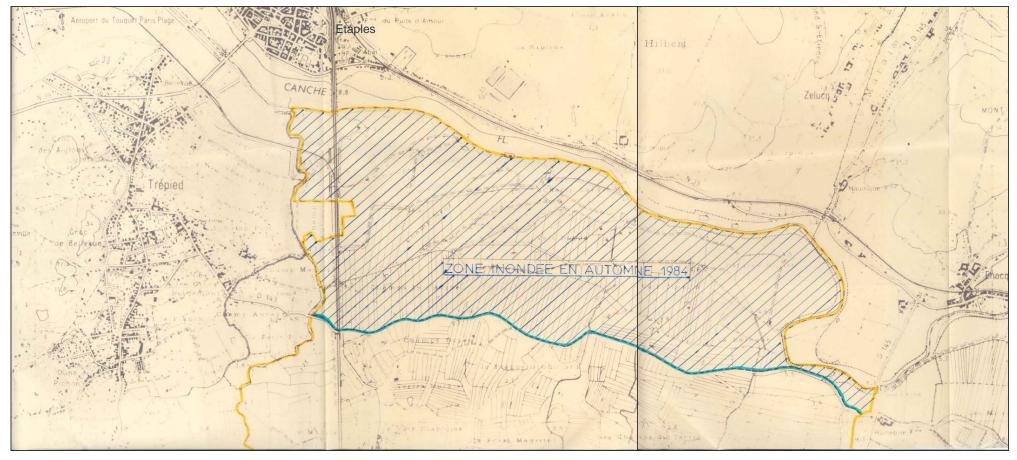
Figure 4-14 : Zones inondées suite à la crue de 1984 - source : inconnue

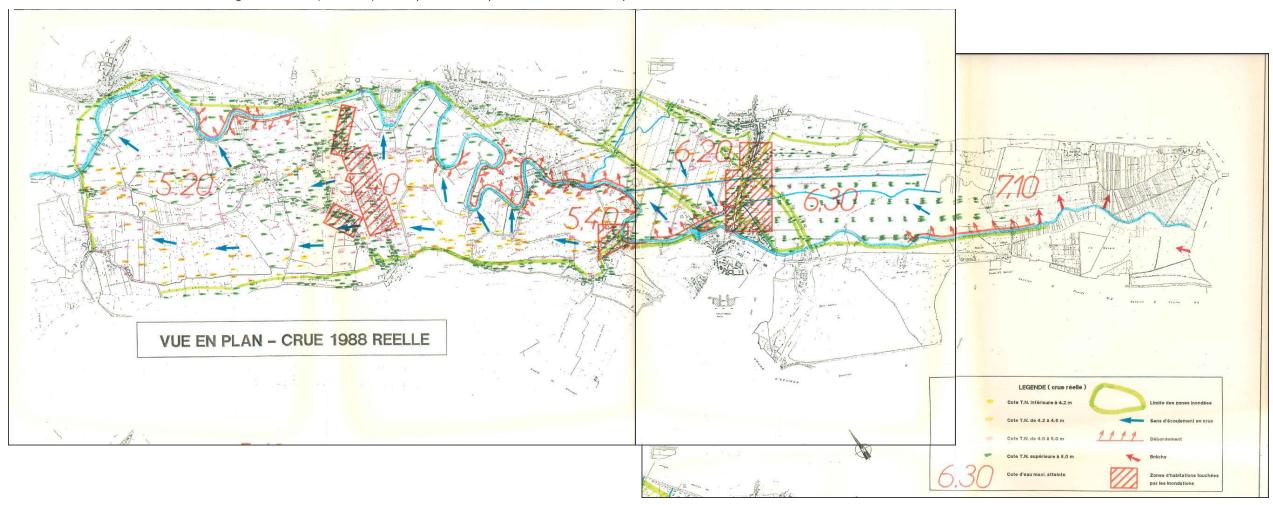
La carte suivante est extraite de l'étude Sogreah de 1991 (cf. FL n°1). Elle représente l'emprise de la zone inondée par la crue de 1988.

Figure 4-15 : Zones inondées suite à la crue de 1988, issues de l'étude Sogreah de 1991

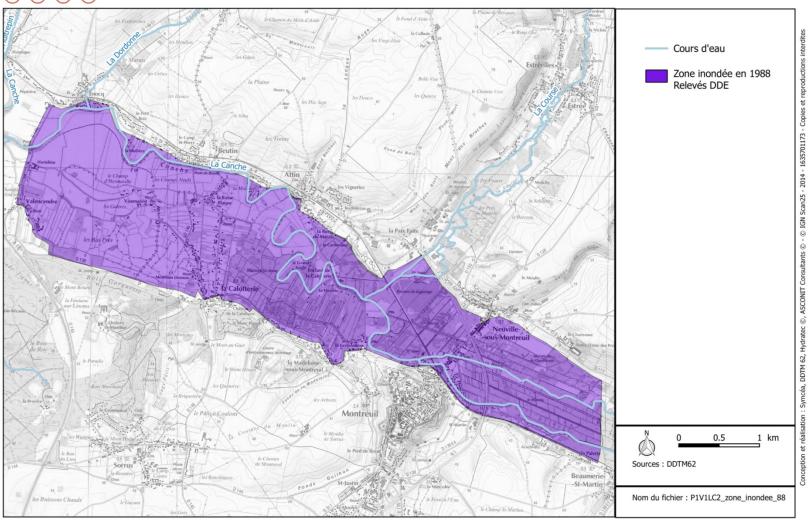
Figure 4-16 : Zones d'inondation constatée suite à la crue de 1988 - relevés DDE

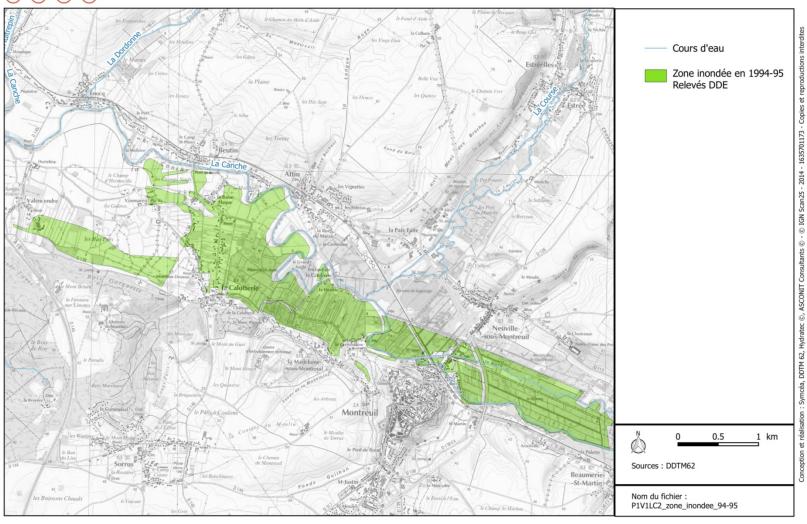
Figure 4-17 : Zones d'inondation constatée suite à la crue de 1994-95 - relevés DDE

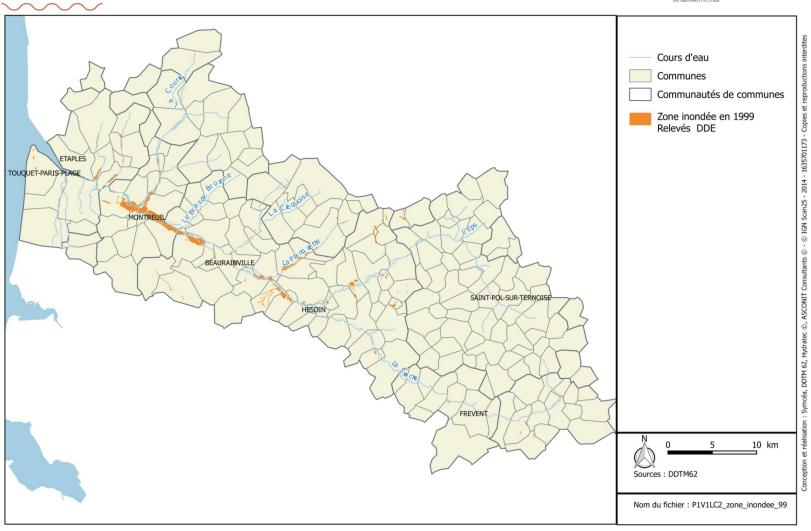
Figure 4-18 : Zones d'inondation constatée suite à la crue de 1999 - relevés DDE

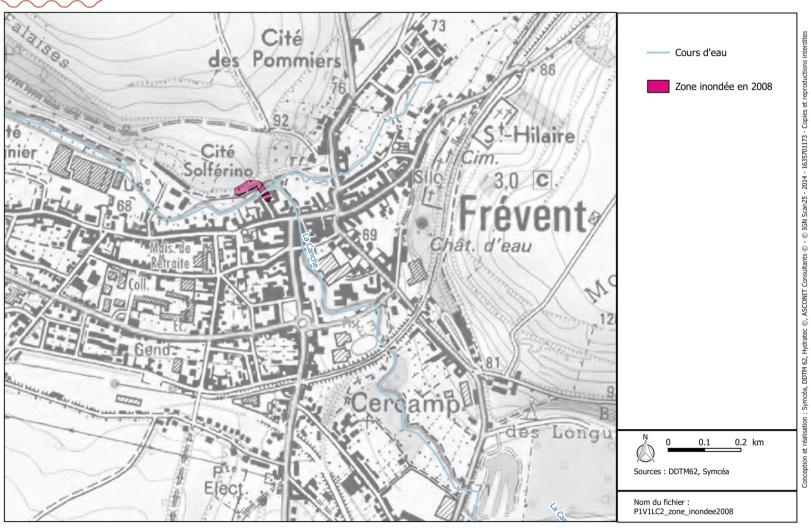
Figure 4-19 : Zones d'inondation constatée à Frévent suite à la crue de 2008 – source : inconnue

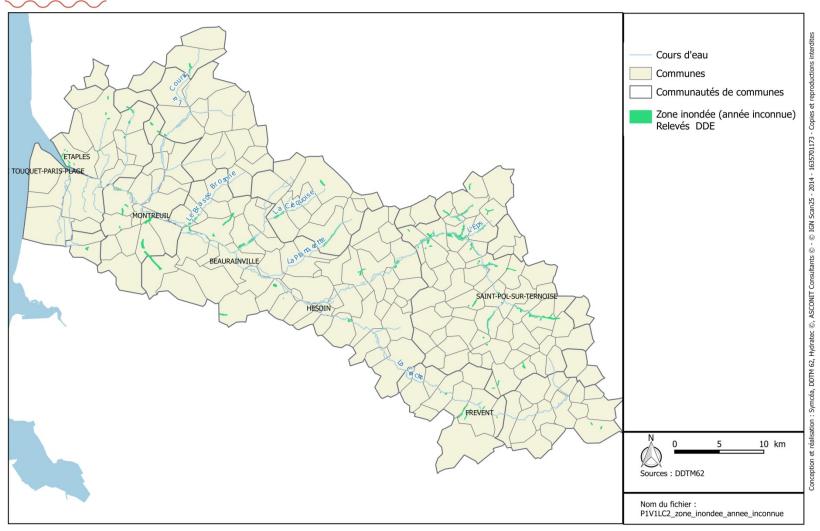
Figure 4-20 : Zones d'inondation constatée – année de crue : inconnue – relevés DDE

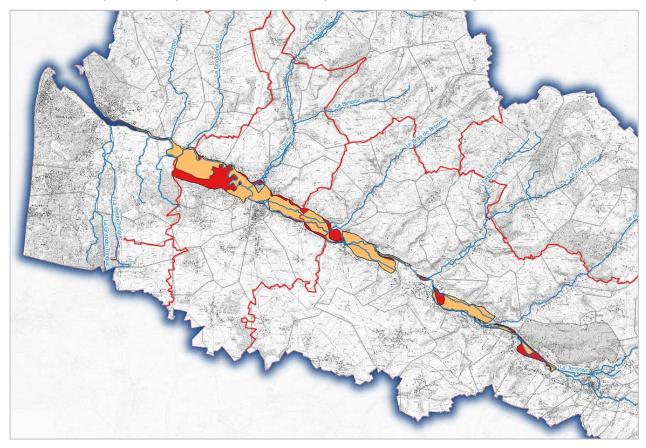
La carte suivante présente l'emprise des zones inondables pour une crue décennale et pour une crue centennale.

Figure 4-21 : Emprise des zones inondables pour une crue décennale et centennale - AZI 1996

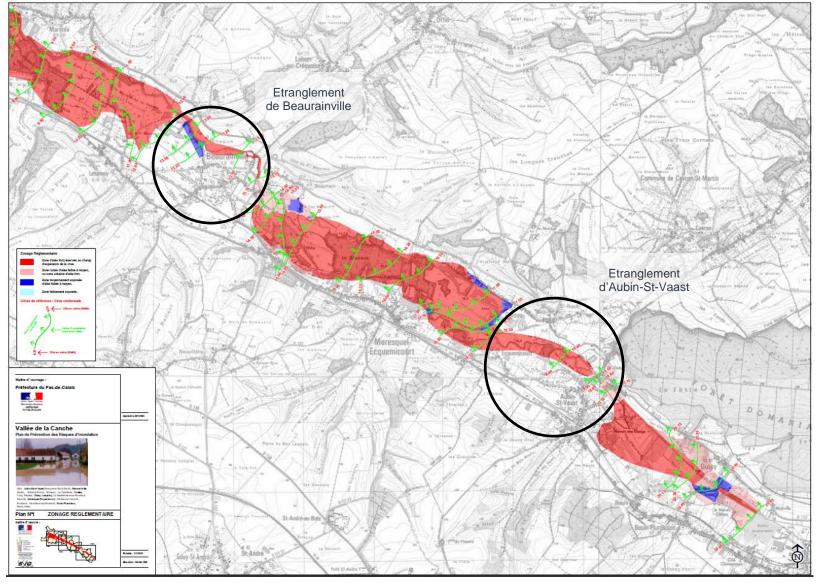
Figure 4-22 : Zonage réglementaire du PPRI de la vallée de la Canche 2003 - carte 1/3

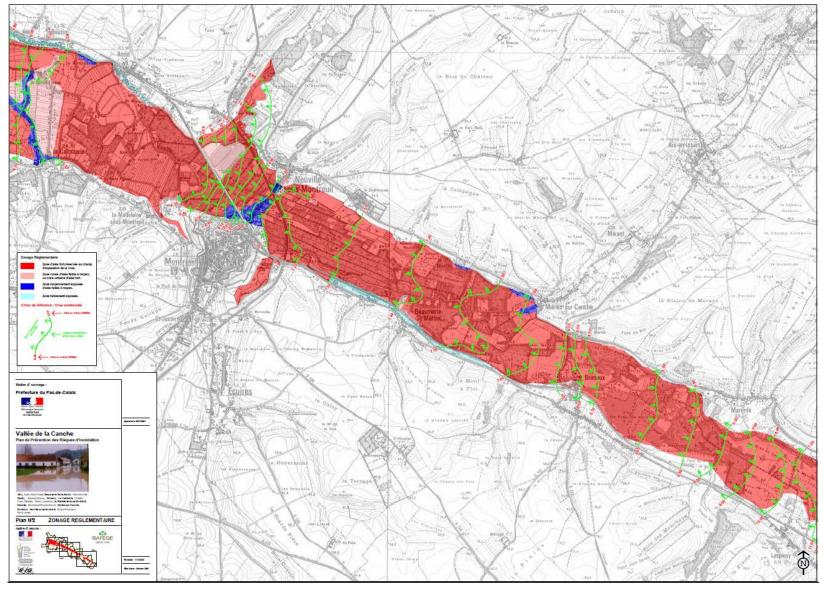
Figure 4-23 : Zonage réglementaire du PPRI de la vallée de la Canche 2003 - carte 2/3

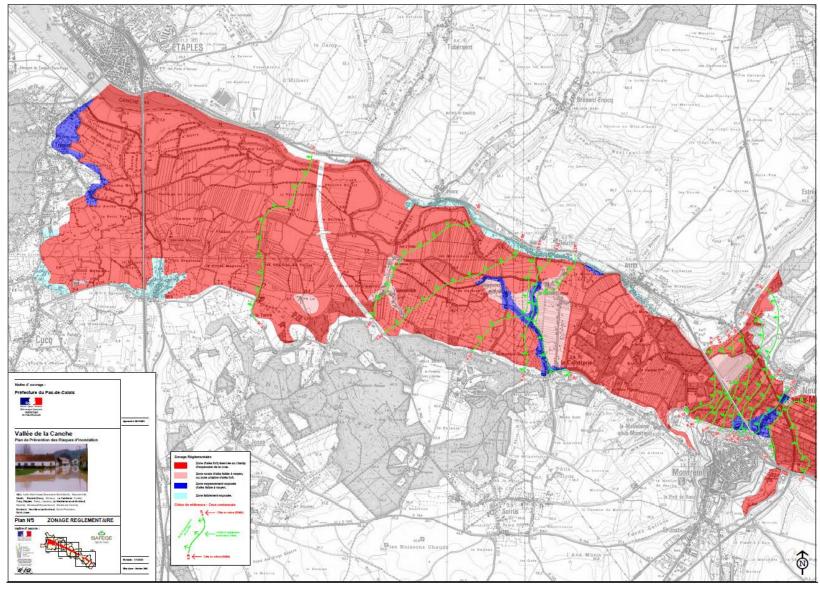
Figure 4-24 : Zonage réglementaire du PPRI de la vallée de la Canche 2003 - carte 3/3

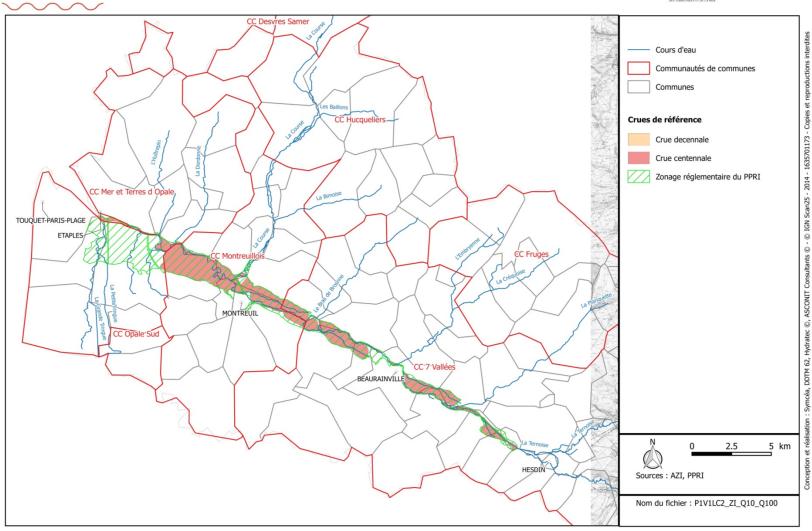
Figure 4-25 : Synthèse des zones inondables connues

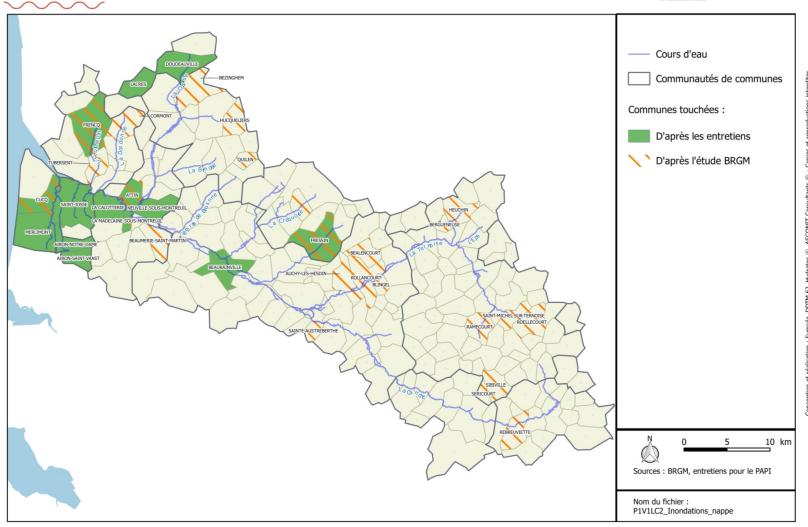
Figure 4-26 : Communes touchées par les inondations par remontée de nappe

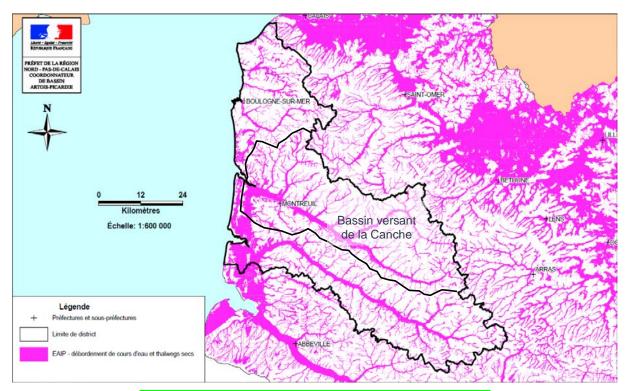
Figure 5-1 : Représentation de l'EAIP cours d'eau (EAIPce)

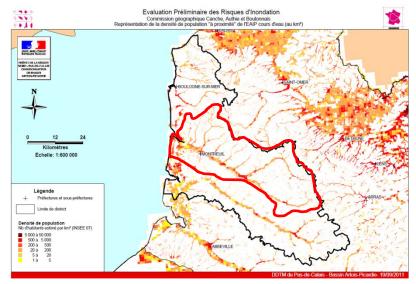
Figure 5-2 : Densité de la population « à proximité » de l'EAIP cours d'eau

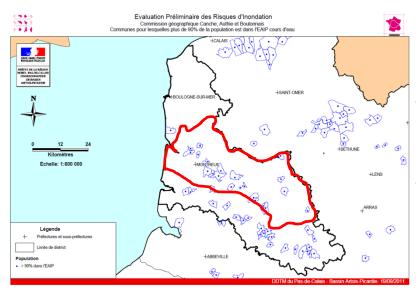
Figure 5-3 : Communes pour lesquelles plus de 90% de la population est dans l'EAIP cours d'eau

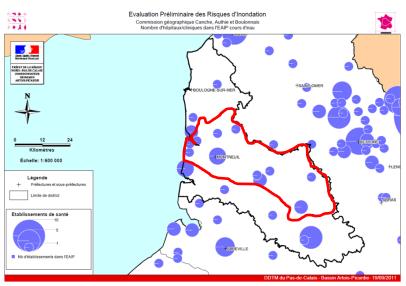
Figure 5-4 : Nombre d'hôpitaux / cliniques dans l'EAIP cours d'eau

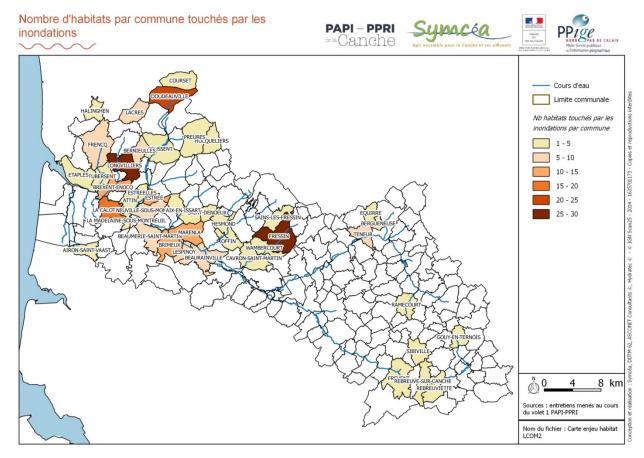
Les entretiens ont révélé que 42 communes du bassin versant de la Canche avaient eu des habitations touchées par des inondations. Parmi elles, 1 à 30 habitations par commune ont été touchées par les inondations. Outre les premiers étages habitables, des sous-sols ont également pu être impactés. Les informations relatives aux habitats touchés, récoltées en entretien, sont localisées dans la carte ci-dessous et détaillées dans le tableau suivant.

Figure 5-5 : Nombre d'habitats par commune touchés par les inondations d'après les entretiens

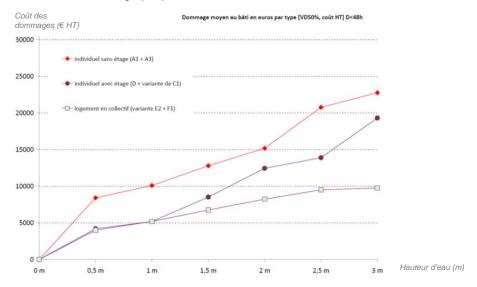
Plus généralement, il apparaît que ces impacts concernent des crues modérées (d'occurrence moyenne 10 ans environ). En cas de crue plus rare, des hauteurs d'eau et donc des impacts plus importants sont à attendre, comme illustré sur le graphique ci-dessous.

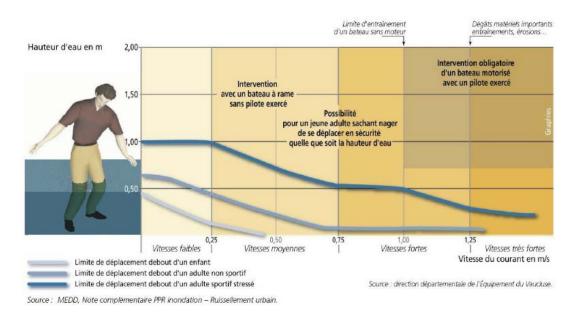
Bien qu'il n'a pas été nécessaire d'évacuer les populations lors des crises passées et que la plupart des habitants ont été soumis à des hauteurs d'eau relativement basses (10-20cm, crue décennale), pour les habitations qui ont connu des hauteurs d'eau supérieures à 0,5m (Longvilliers et Attin pour la crue d'octobre 2012, de période de retour 10-12 ans), les limites de déplacements pour des adultes non sportifs pouvaient néanmoins être atteintes. De manière plus générale, les déplacements dans les rues pouvaient être compromis pour les enfants et les adultes non sportifs, comme le montre la figure ci-dessous.

Figure 5-7 : Limites de déplacement debout en fonction des hauteurs et vitesses de l'eau

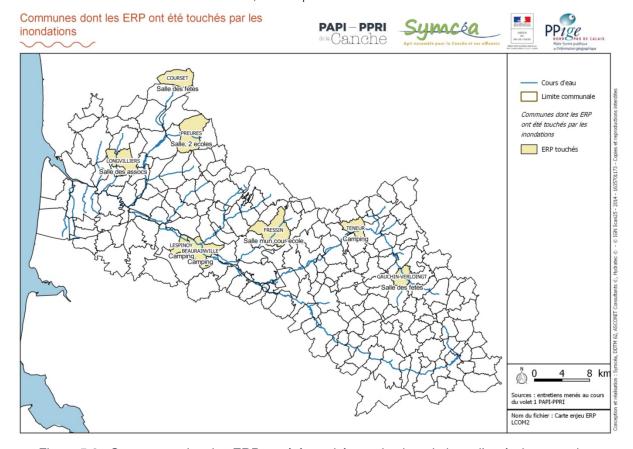
Peu d'Etablissements Recevant du Public ont été impactés lors des dernières inondations. Cette problématique a concerné moins d'une dizaine de communes, comme présenté sur la carte ci-dessous :

Figure 5-9 : Communes dont les ERP ont été touchés par les inondations d'après les entretiens

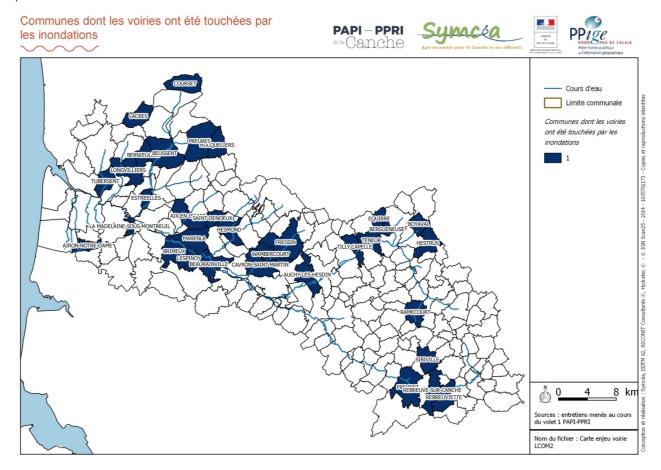
Les informations relatives aux voiries touchées, récoltées en entretien, sont localisées sur la carte ci-dessous et précisées dans le tableau suivant.

Figure 5-10 : Communes dont les voiries ont été touchées par les inondations d'après les entretiens

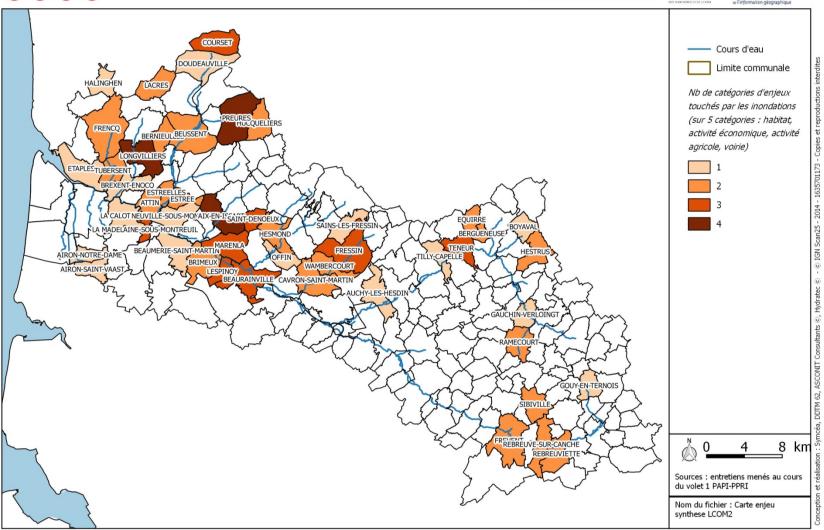
Figure 5-11 : Synthèse des enjeux impactés lors des inondations passées signalées en entretien

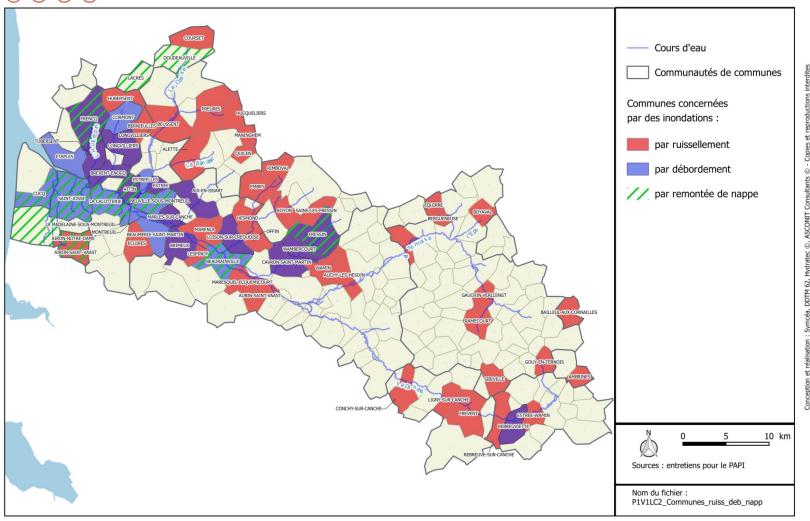
Figure 6-1 : Communes touchées par les différents types d'inondation, d'après les enquêtes
