Elaboration du PAPI complet de la  
Canche et du PPRI de la vallée de la  
Canche

## Livrable LCOM6

### Description des ouvrages de protection structurants existants

01637093 | février 2016 | v1

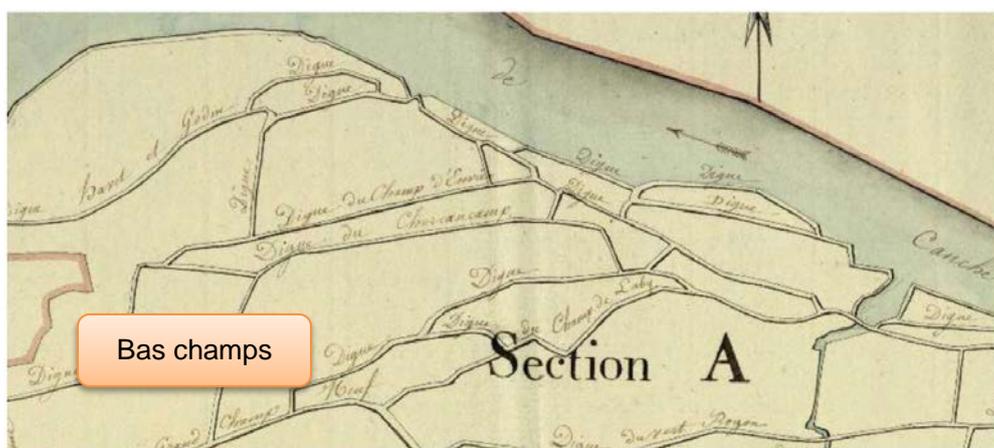
Les terres des bas champs ont été progressivement gagnées par la création de digues (appelées rencloîtres). Les premières, construites par les moines de l'abbaye de Saint Josse, datent de la fin du 16<sup>e</sup> siècle. Le processus de rencloître a connu un essor dans la vallée de la Canche aux 17<sup>e</sup> et 18<sup>e</sup> siècles et cette tendance s'est renforcée au 19<sup>e</sup> siècle. Les anciennes digues étaient utilisées comme des chemins, et de nouvelles étaient créées plus au nord et à l'est jusqu'à arriver aux bords de la Canche comme le témoigne cet extrait du cadastre de 1810 de Saint Josse.

Figure 3-1 : Réseau de digues à Saint Josse en 1810 (Archives départementales)

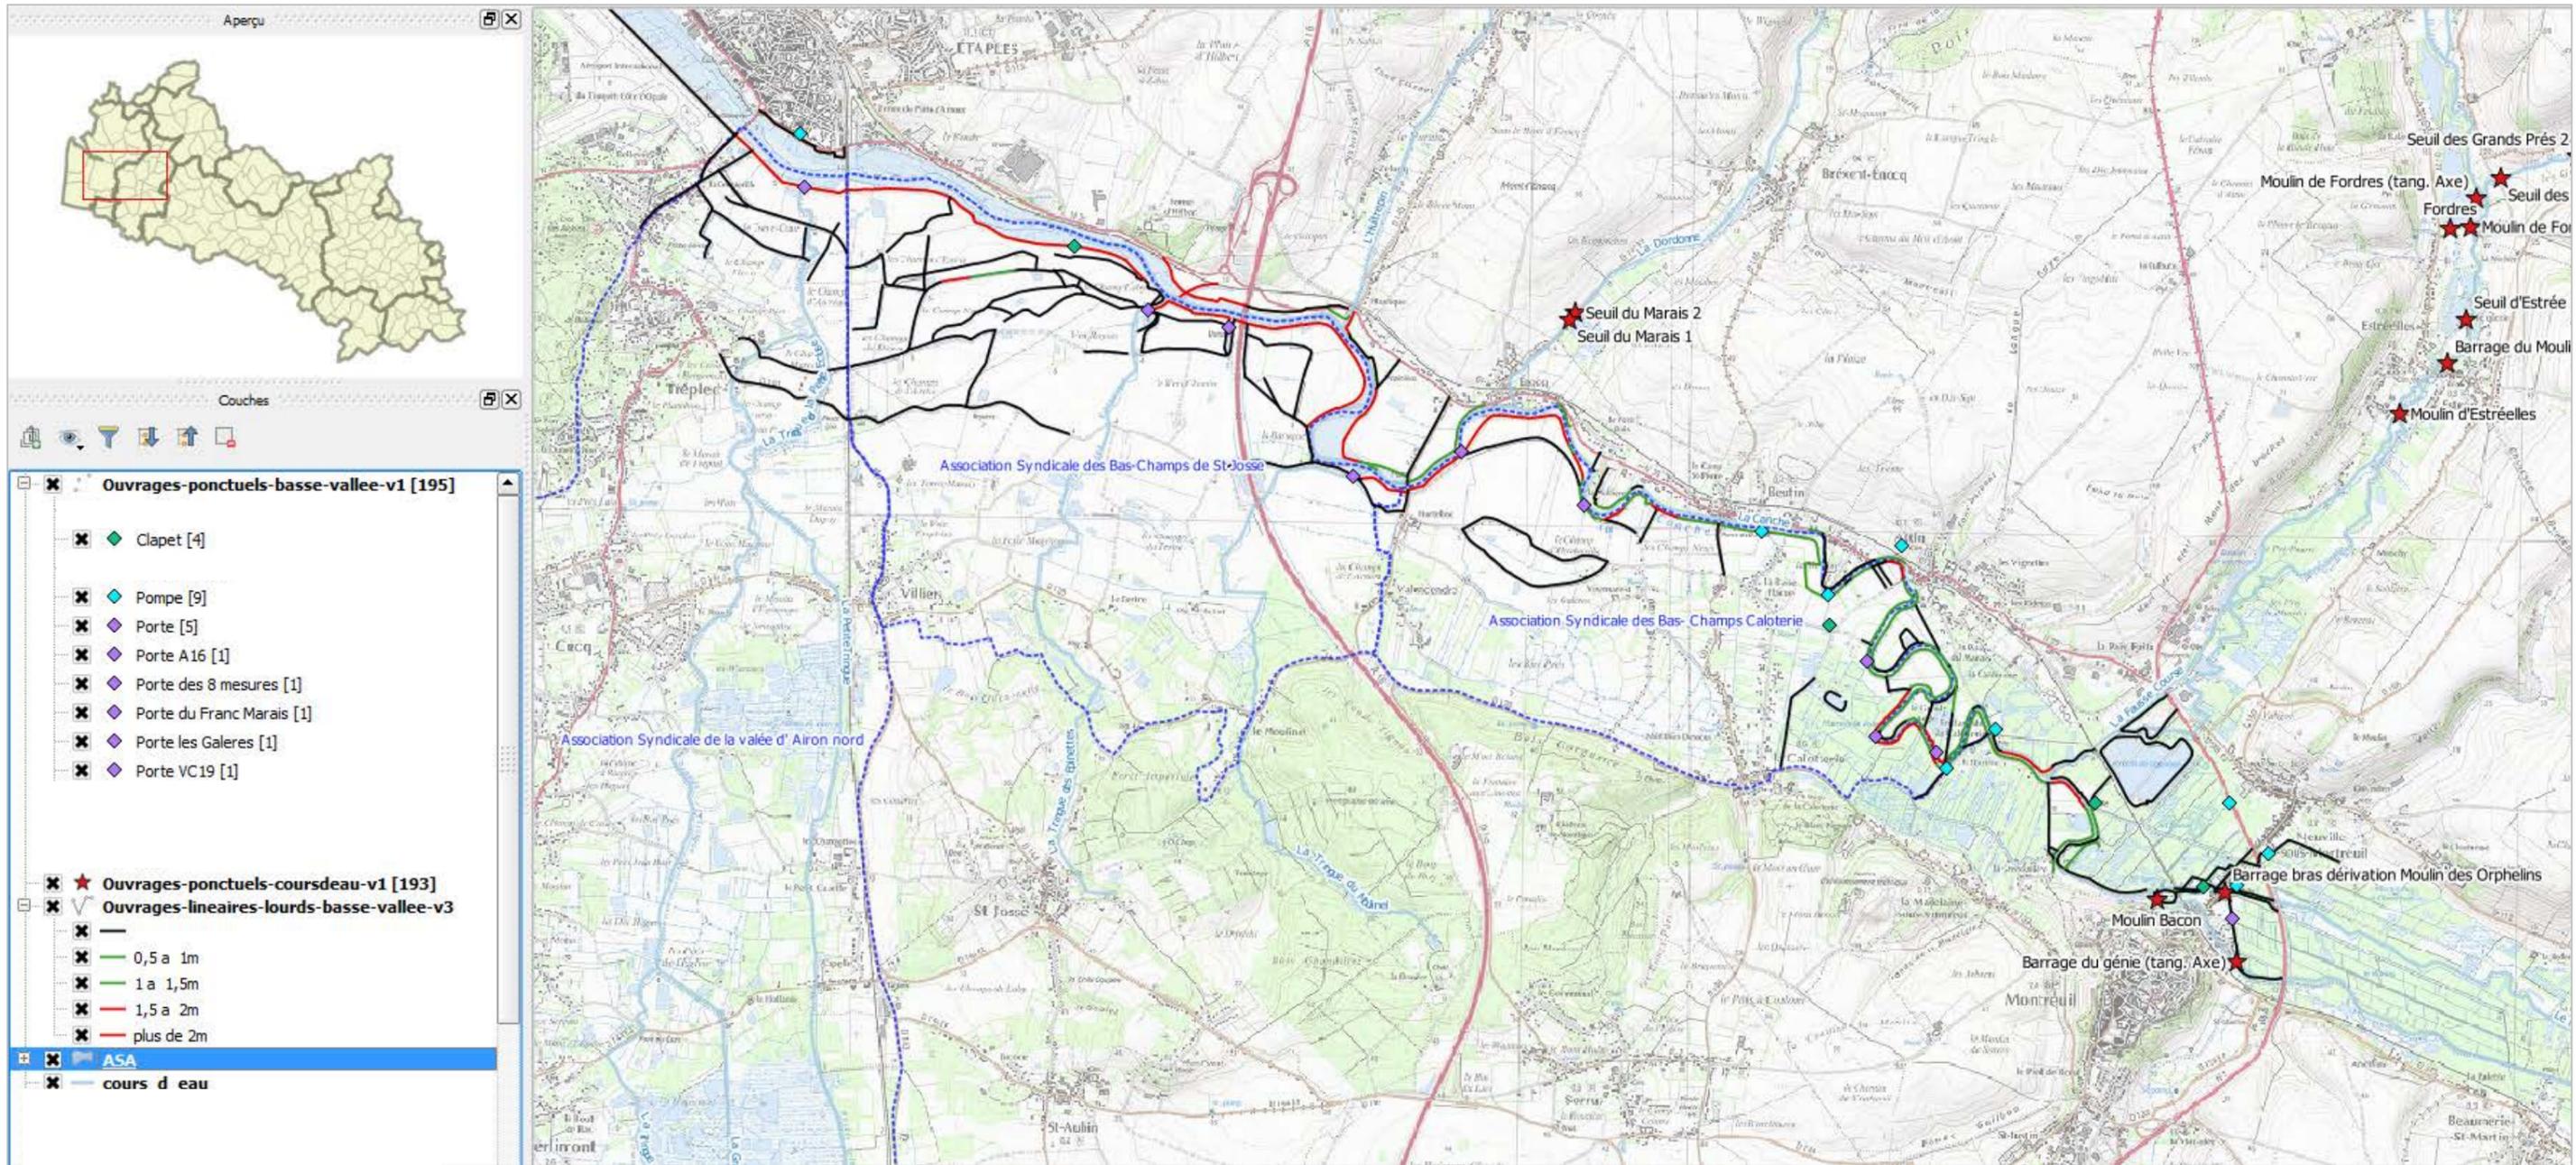
- un réseau de digues et remblais,
- un réseau de drainage qui comprend plusieurs tringues et fossés,
- des ouvrages hydrauliques liés aux exutoires des drains : portes à marée et clapets,
- plusieurs systèmes de pompage pour évacuer les eaux vers la Canche lorsque les exutoires des drains sont fermés.

Figure 3-3 : Ouvrages structurants de la basse vallée

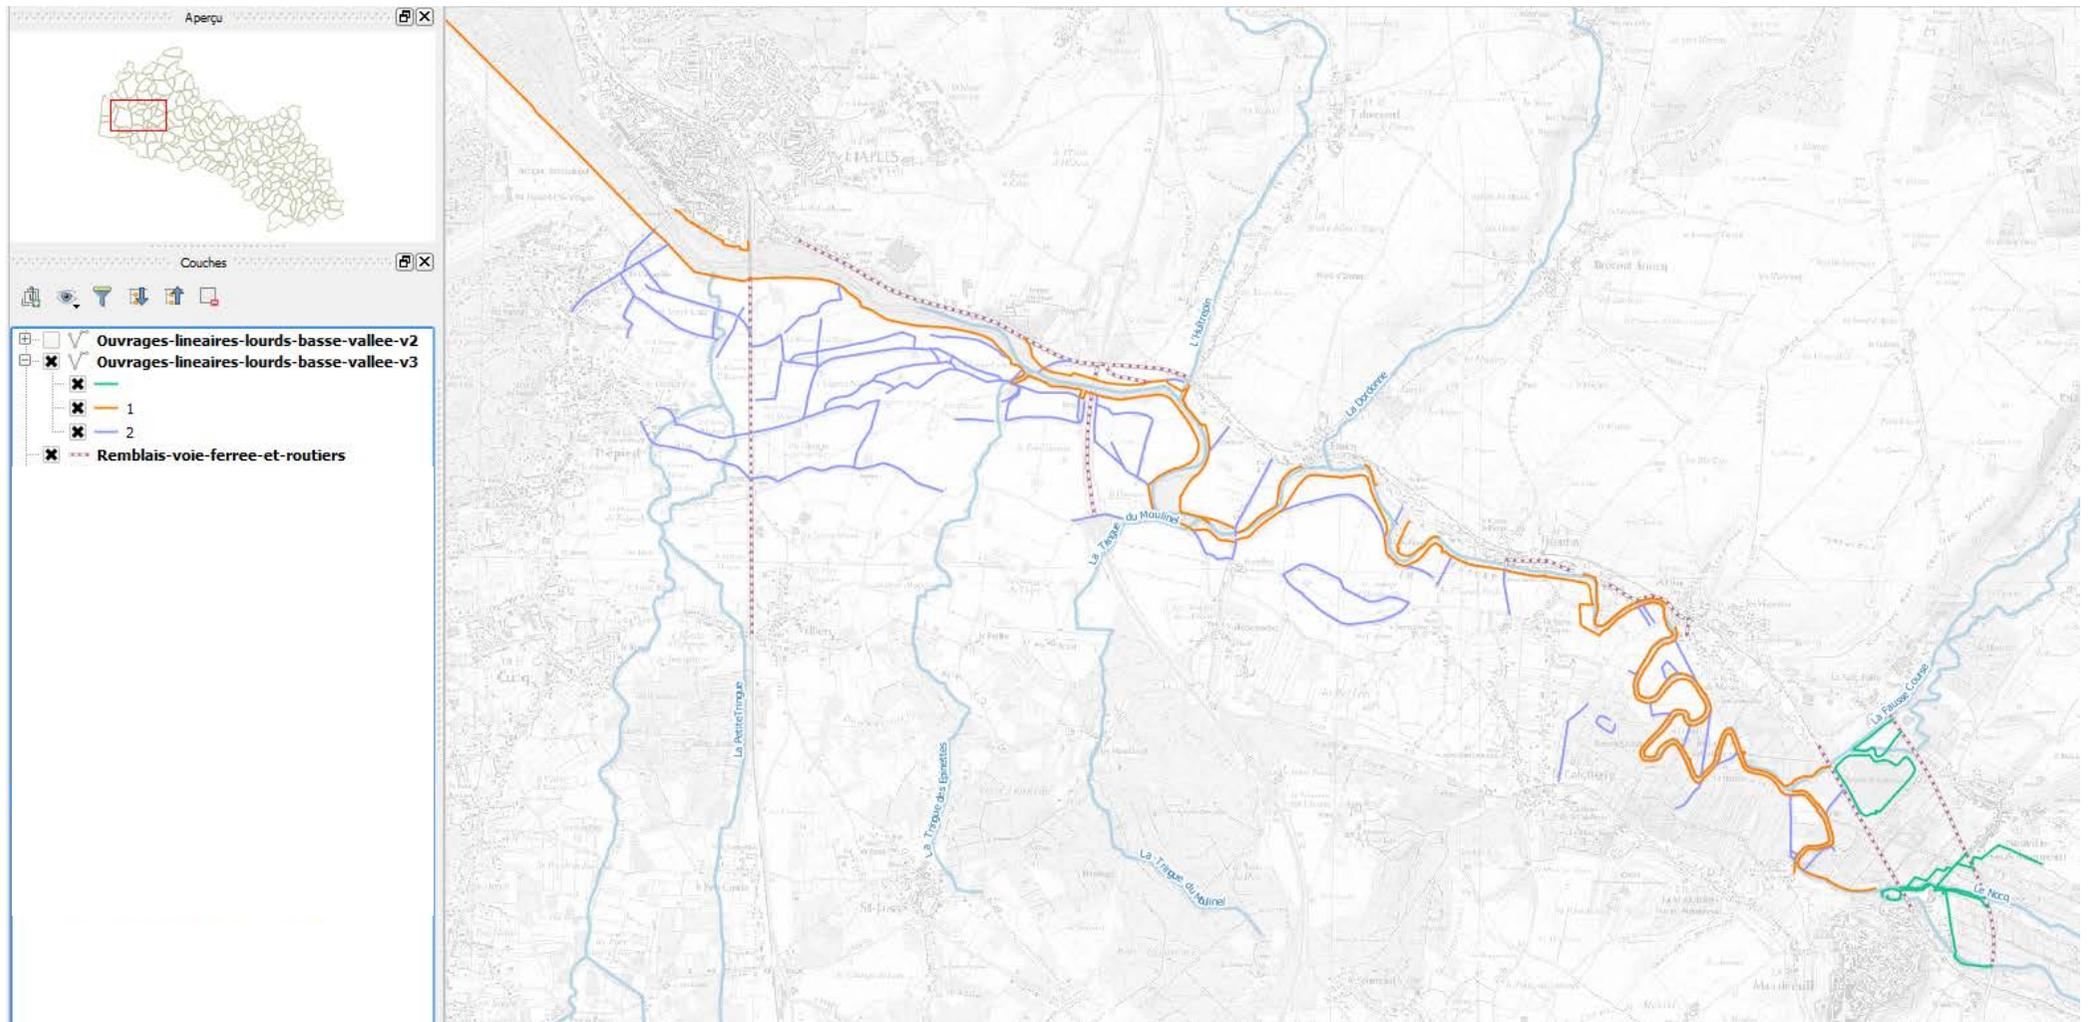
Parmi les digues et remblais de la basse vallée, on peut distinguer les digues ou remblais dits de premier rang et ceux dits de second rang, localisés sur la figure en page suivante. Le rang désigne l'ordre dans lequel les digues sont sollicitées si la crue est assez forte pour submerger les digues de 1<sup>er</sup> rang.

Figure 3-4 : Localisation des digues et remblais de premier et second rang

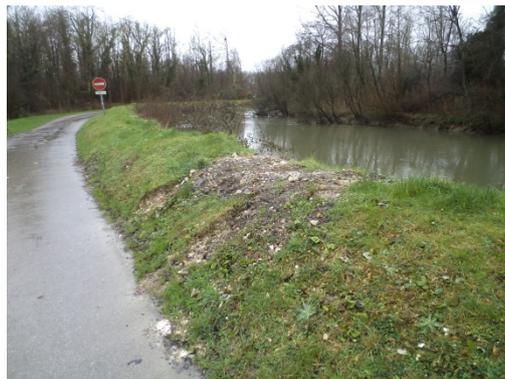
A l'aval de la confluence avec la Course et en rive gauche, avant 1988, la digue était derrière le chemin. En 1988, elle a été refaite entre le chemin et la Canche.

*Figure 3-6 : Photographie digue rive gauche Canche à l'aval de la confluence avec la Course - hydratec*

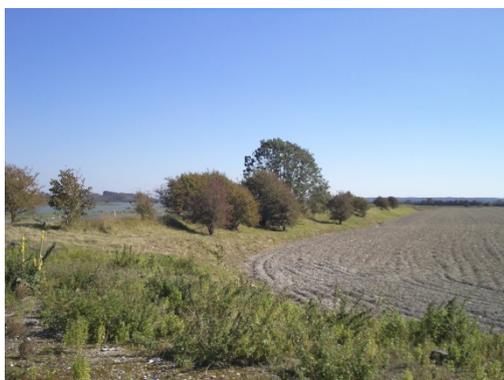
d'épuration, a été créée il y a au plus une centaine d'années. Elle mesure 800m de long et environ 2m de haut. La digue a été refaite vers 1940 suite à des bombardements puis après 1984 suite à sa rupture, elle a alors été élargie et rehaussée.

Figure 3-7 : Photographie digue rive gauche entre la voie ferrée et la station d'épuration, dite digue « Nempont » - hydratec

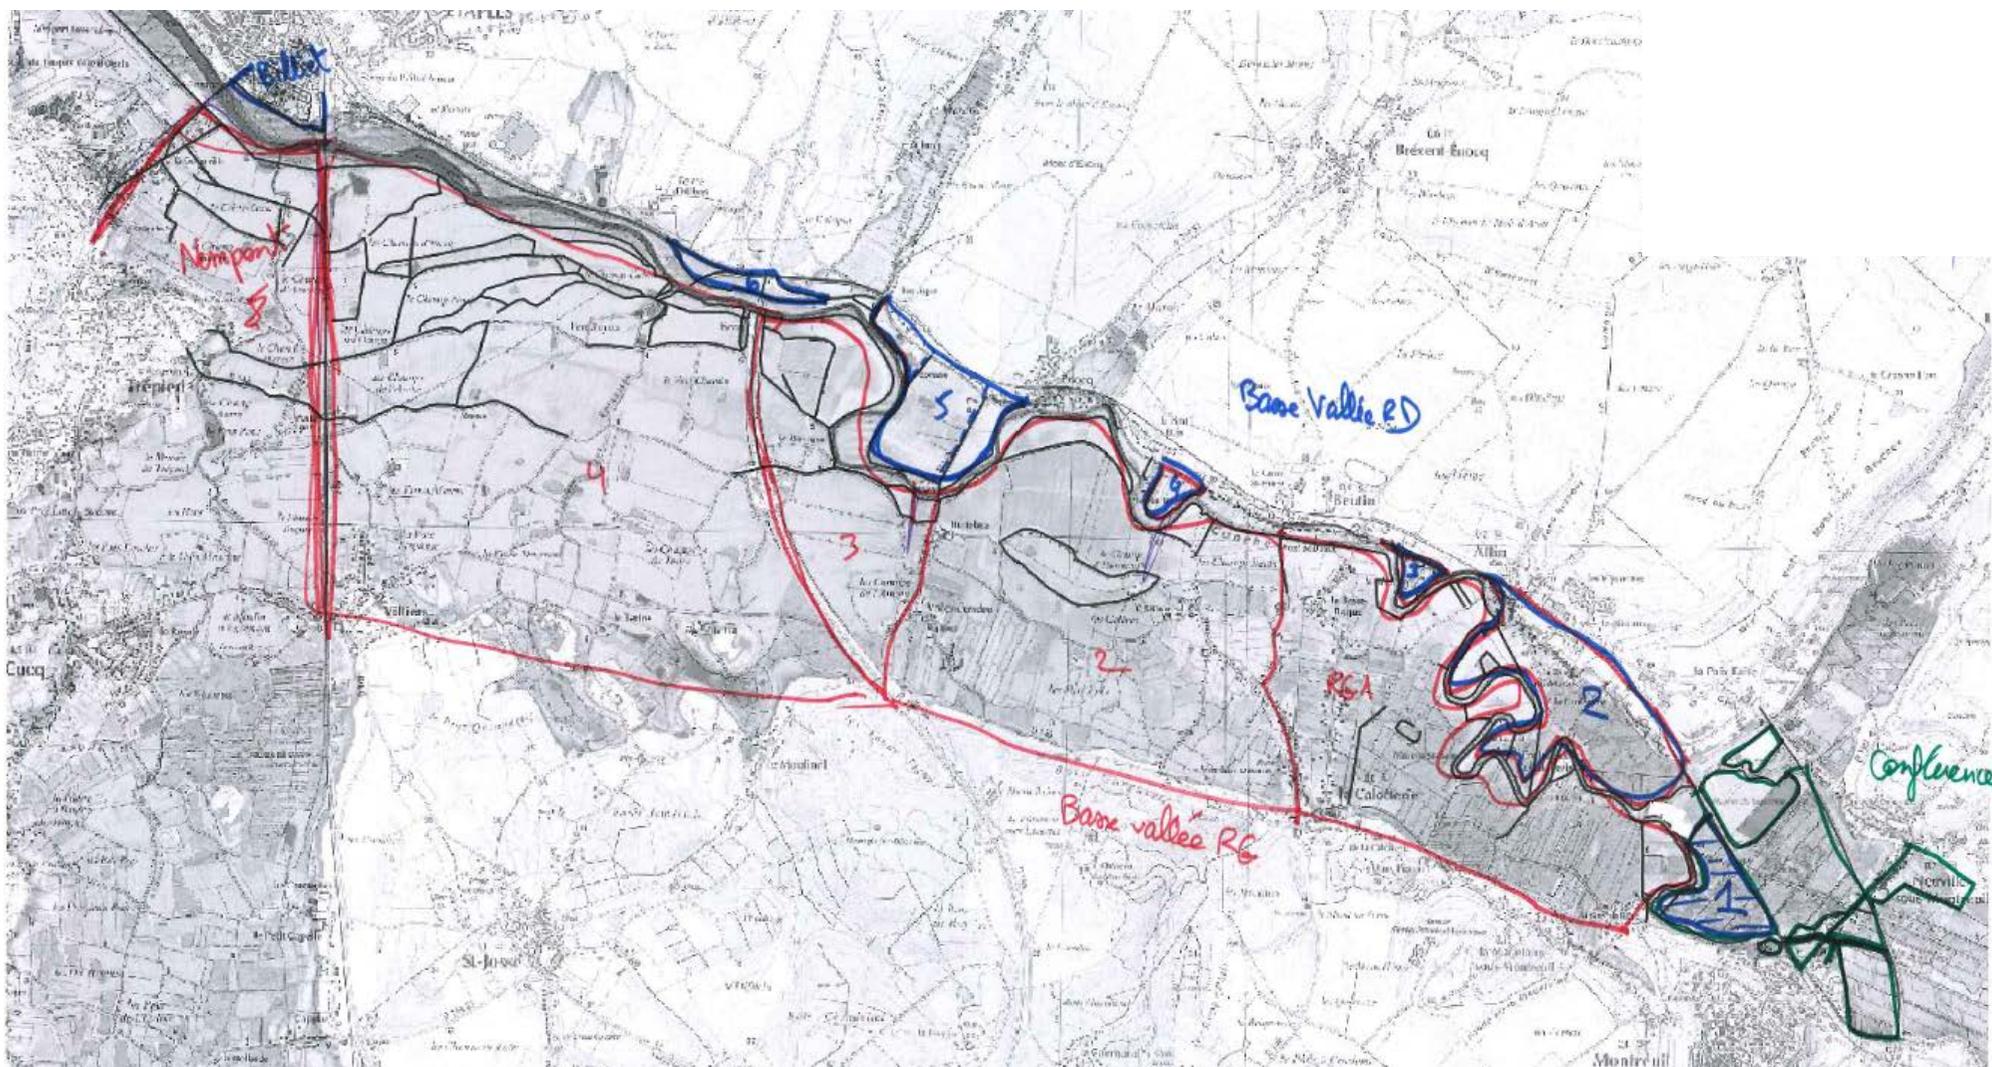
Figure 3-8 : Identification des systèmes d'endiguement

On dénombre 12 systèmes d'endiguement en basse vallée :

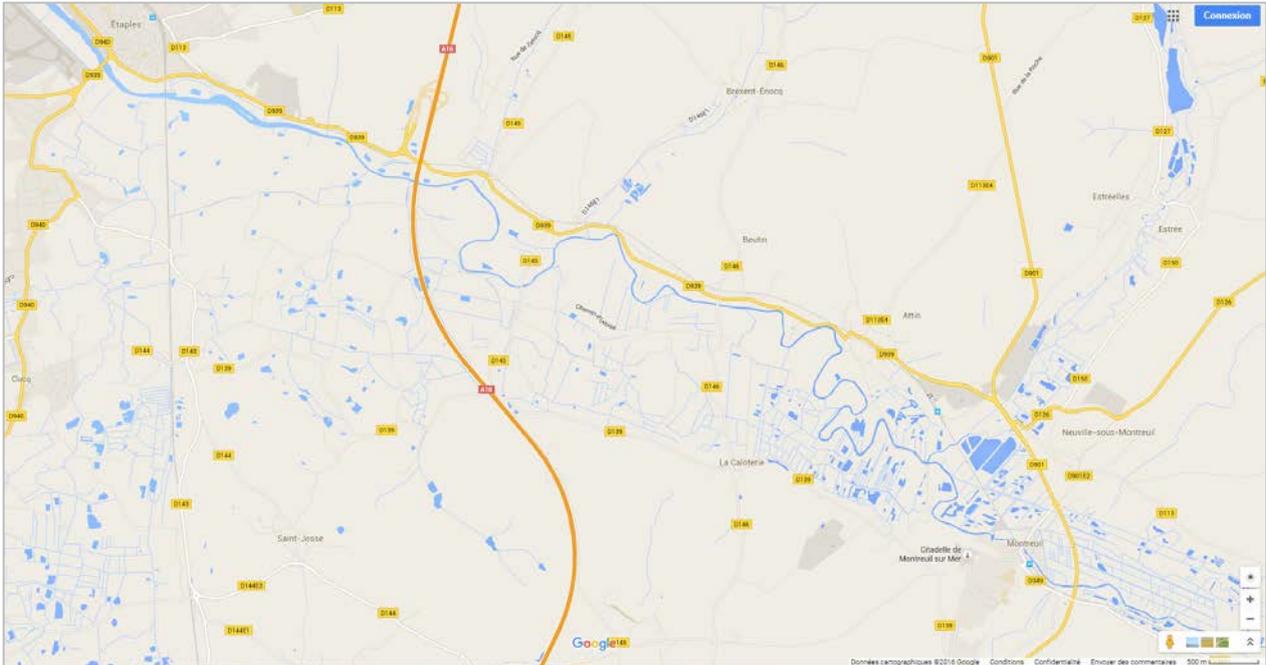
Figure 3-9 : Vue générale de la basse vallée (source : Google Maps)

L'amont de la basse vallée, caractérisée par la présence de marais, est drainée par un réseau de fossés dense et maillé.

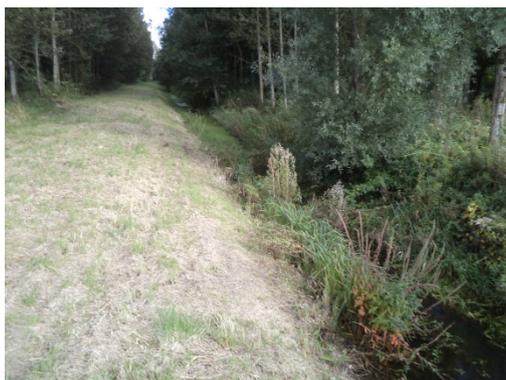
L'aval de la basse vallée, caractérisée par les bas champs, est drainée par plusieurs tringues : la Grande Tringue, la Tringue des Epinettes, la Tringue du Moulinet ainsi qu'un réseau de fossés. Les Tringues, perpendiculaires à la vallée drainent les eaux vers la Canche du sud vers le nord. Des sources sont présentes au sud de la vallée de la Canche et alimentent ces tringues.

Figure 3-10 : Photographie fossé de drainage à Valencendre - hydratec

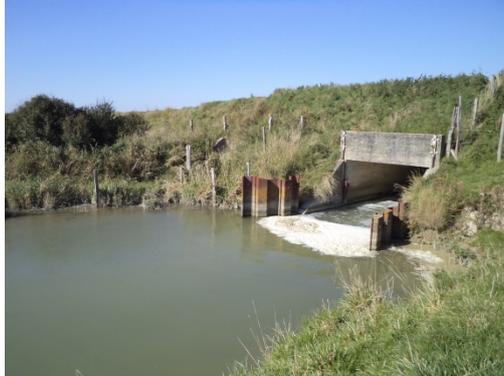
Figure 3-11 : Photographie de la porte à marée de la Grande Tringue - hydratec

La porte de la Grande Tringue était constituée de 2 portes en fibre de verre, une des deux portes a été emportée par la marée et a été remplacée par une porte en fer. Aujourd'hui, la porte en fer présente des défauts d'étanchéité.

Par ailleurs, étant donné l'état actuel des ouvrages, un risque de rupture par érosion externe (affouillements par exemple) est présent sur de nombreuses parties des ouvrages. On peut citer par exemple les affouillements en pied de l'ouvrage hydraulique de la Grande Tringue.

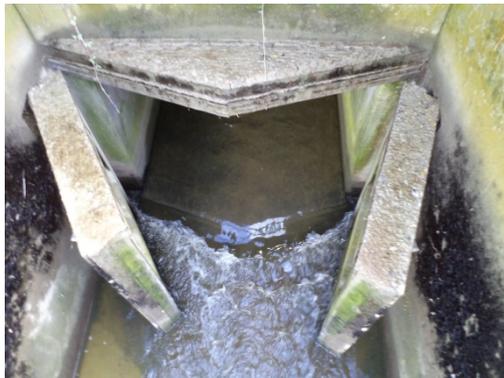
D'après les témoignages recueillis, certains de ces ouvrages ne sont plus étanches.

Figure 3-12 : Photographie de la porte à marée de l'A16 - hydratec

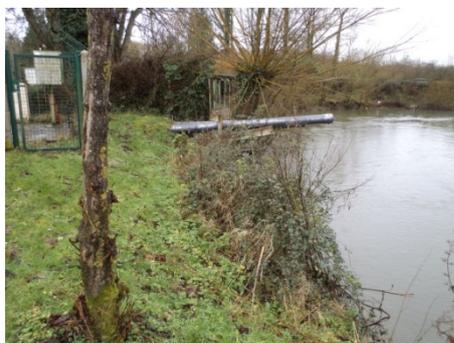
- 1 sur la commune de La Madelaine sous Montreuil,
- 2 sur la commune de La Calotterie, elles sont équipées de deux pompes chacune. Une des quatre pompes ne fonctionne plus (cassée).

*Figure 3-13 : Photographie du rejet en Canche d'une pompe à La Calotterie- hydratec*

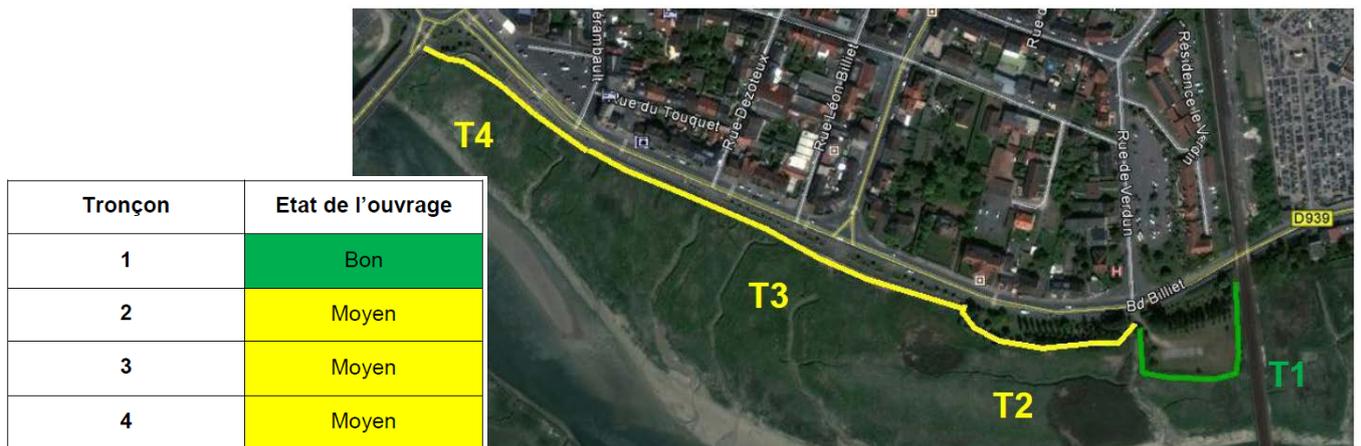
Le tableau et la figure suivante synthétisent l'état des tronçons de la digue « Billiet ».

Figure 3-14 : Synthèse de l'état de la digue "Billiet" par tronçon - Etude de dangers des digues de la baie de Canche (2014)

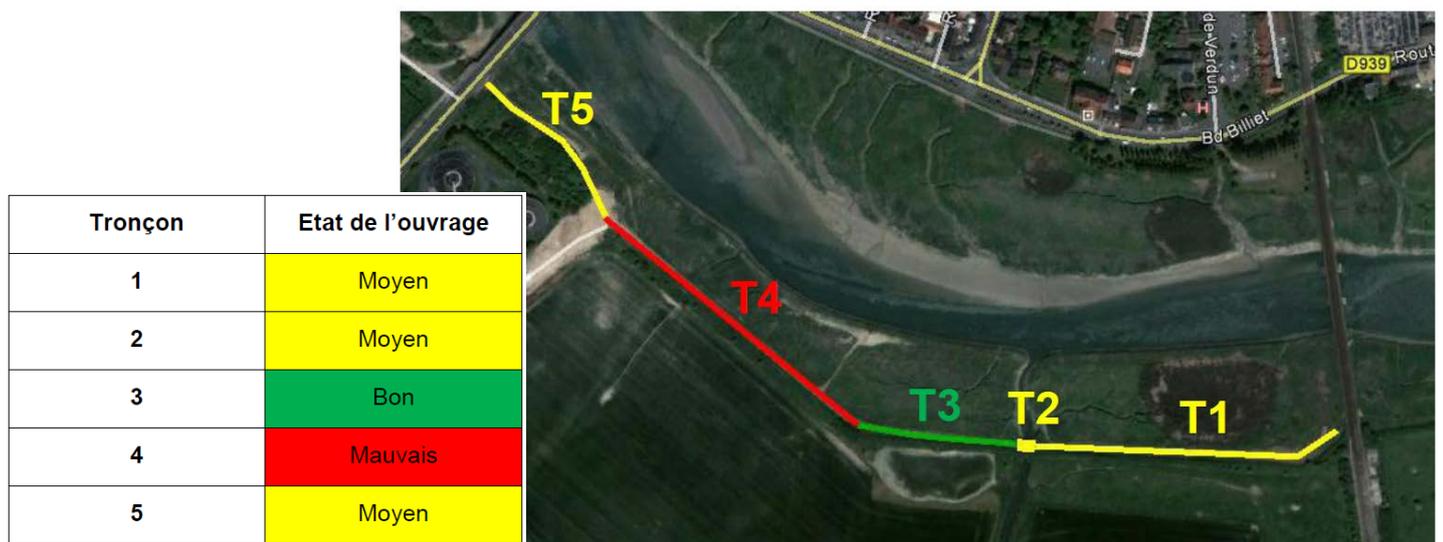
Le tableau et la figure suivante synthétisent l'état des tronçons de la digue « Nempont ». Le tronçon 2 concerne l'ouvrage hydraulique appelé « porte de la Grande Tringue ».

Figure 3-15 : Synthèse de l'état de la digue "Nempont" par tronçon - Etude de dangers des digues de la baie de Canche (2014)

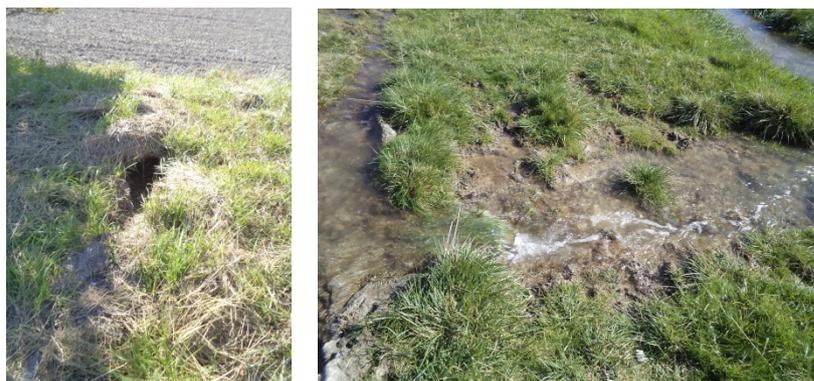
Figure 3-16 : Photographie d'un terrier (à gauche) et d'infiltrations (à droite) dans la digue « Nempont » - hydratec

Ces ouvrages présentent des défauts de type : trous de rongeurs, affaissements, infiltrations, présence de souches d'arbres, de détritux...

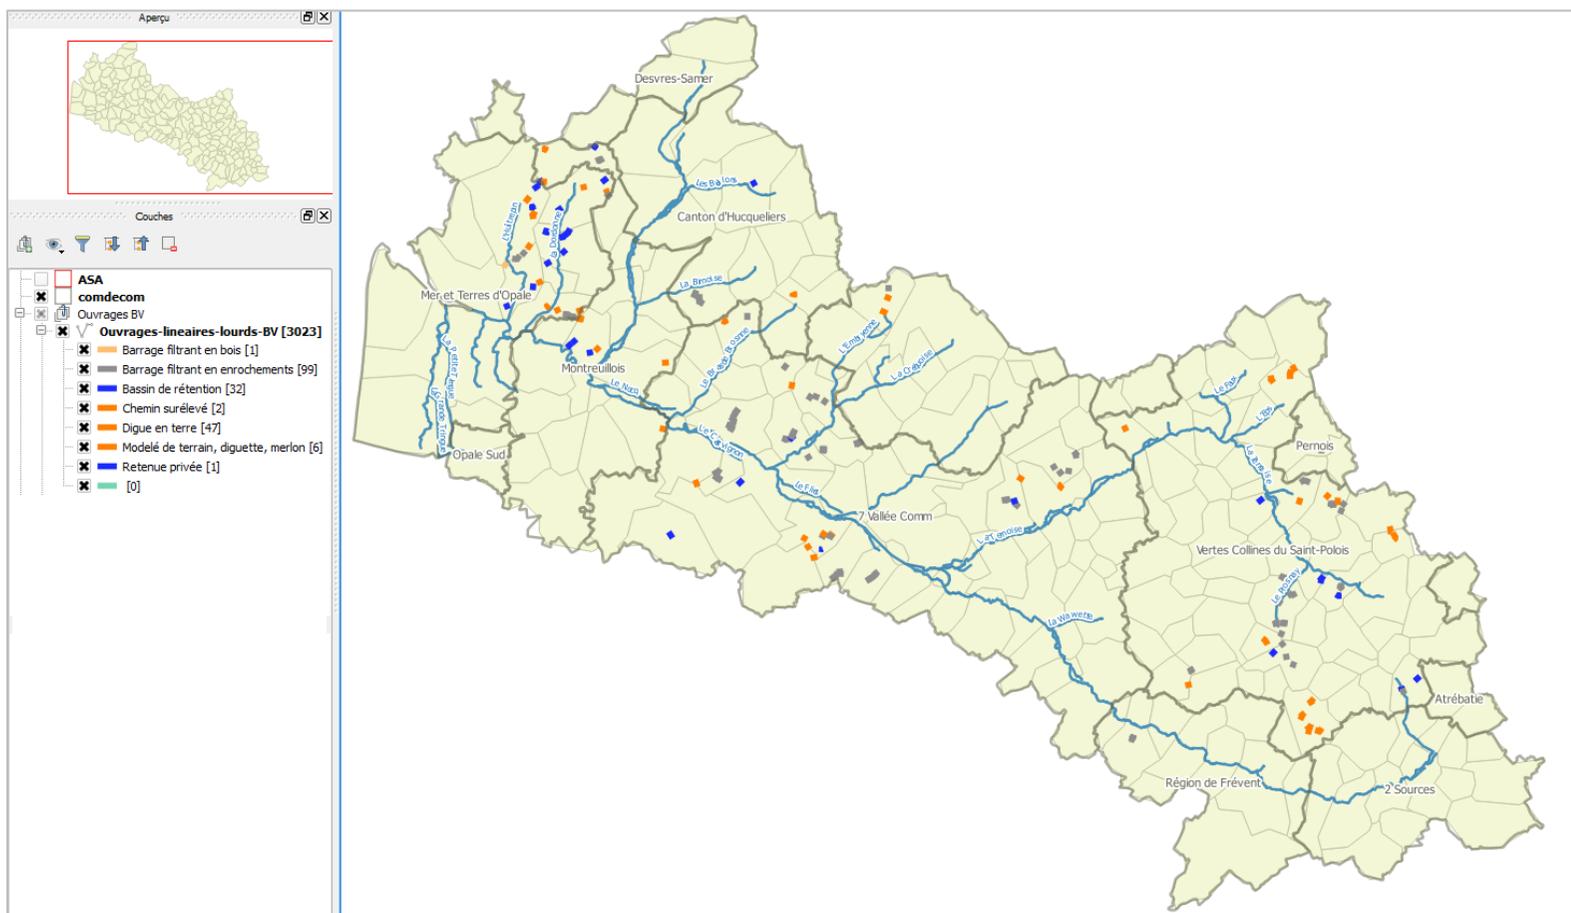
On dénombre un plus grand nombre de bassins de rétention dans les bassins versants de la Dordonne et de l'Huitrepin que dans le reste du bassin versant.

Figure 4-1 : Ouvrages structurants des bassins versants

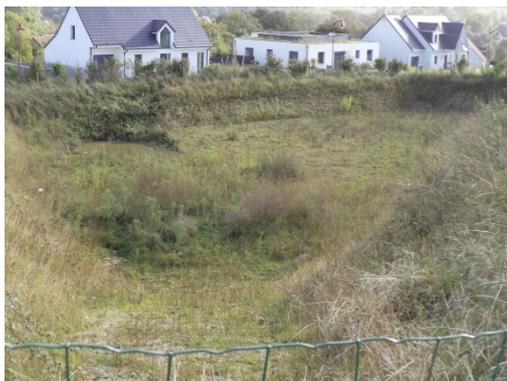
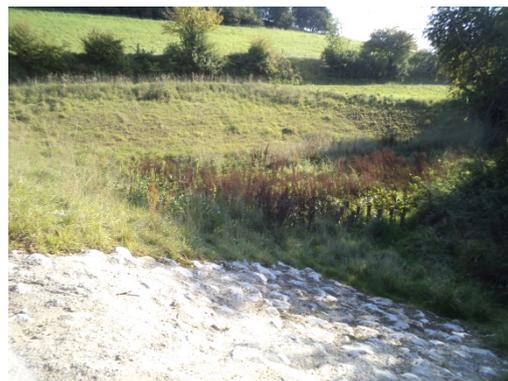
Figure 4-2 : Photographie d'un bassin de rétention à Attin (à gauche) et d'un bassin de rétention à Lespinoy (à droite) - hydratec

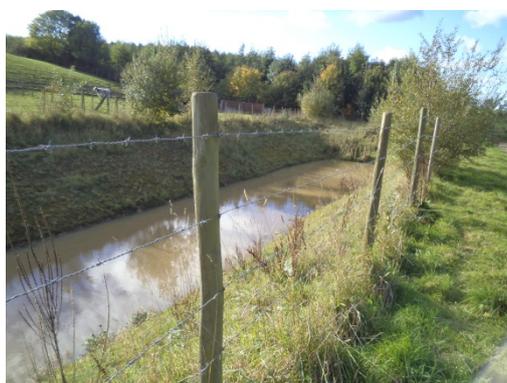
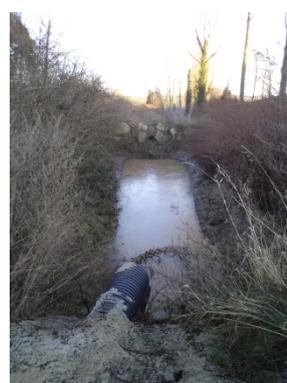
Figure 4-3 : Photographie d'un bassin de rétention à Frencq (à gauche) et d'un bassin de rétention à Longvilliers (à droite) - hydratec

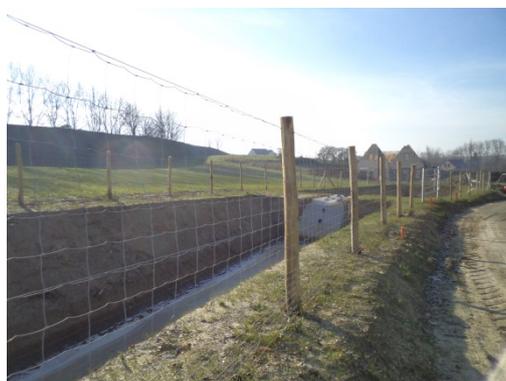
Figure 4-4 : Photographie d'un bassin de rétention à Tubersent, impasse des Coquennes - hydratec
