# REVISION DU PLAN DE GESTION CANCHE ET AFFLUENTS

ATLAS CARTOGRAPHIQUE – ETAT DES LIEUX 2022-2023

BRAS DE BROSNE

Ce présent atlas correspond à l'état des lieux réalisé sur la période 2022-2023 dans le cadre de la révision du Plan de Gestion Ecologique (PGE) Canche et affluents. Il servira de base de travail pour la définition des projets de restauration du PGE Canche et affluents 2026-2036.

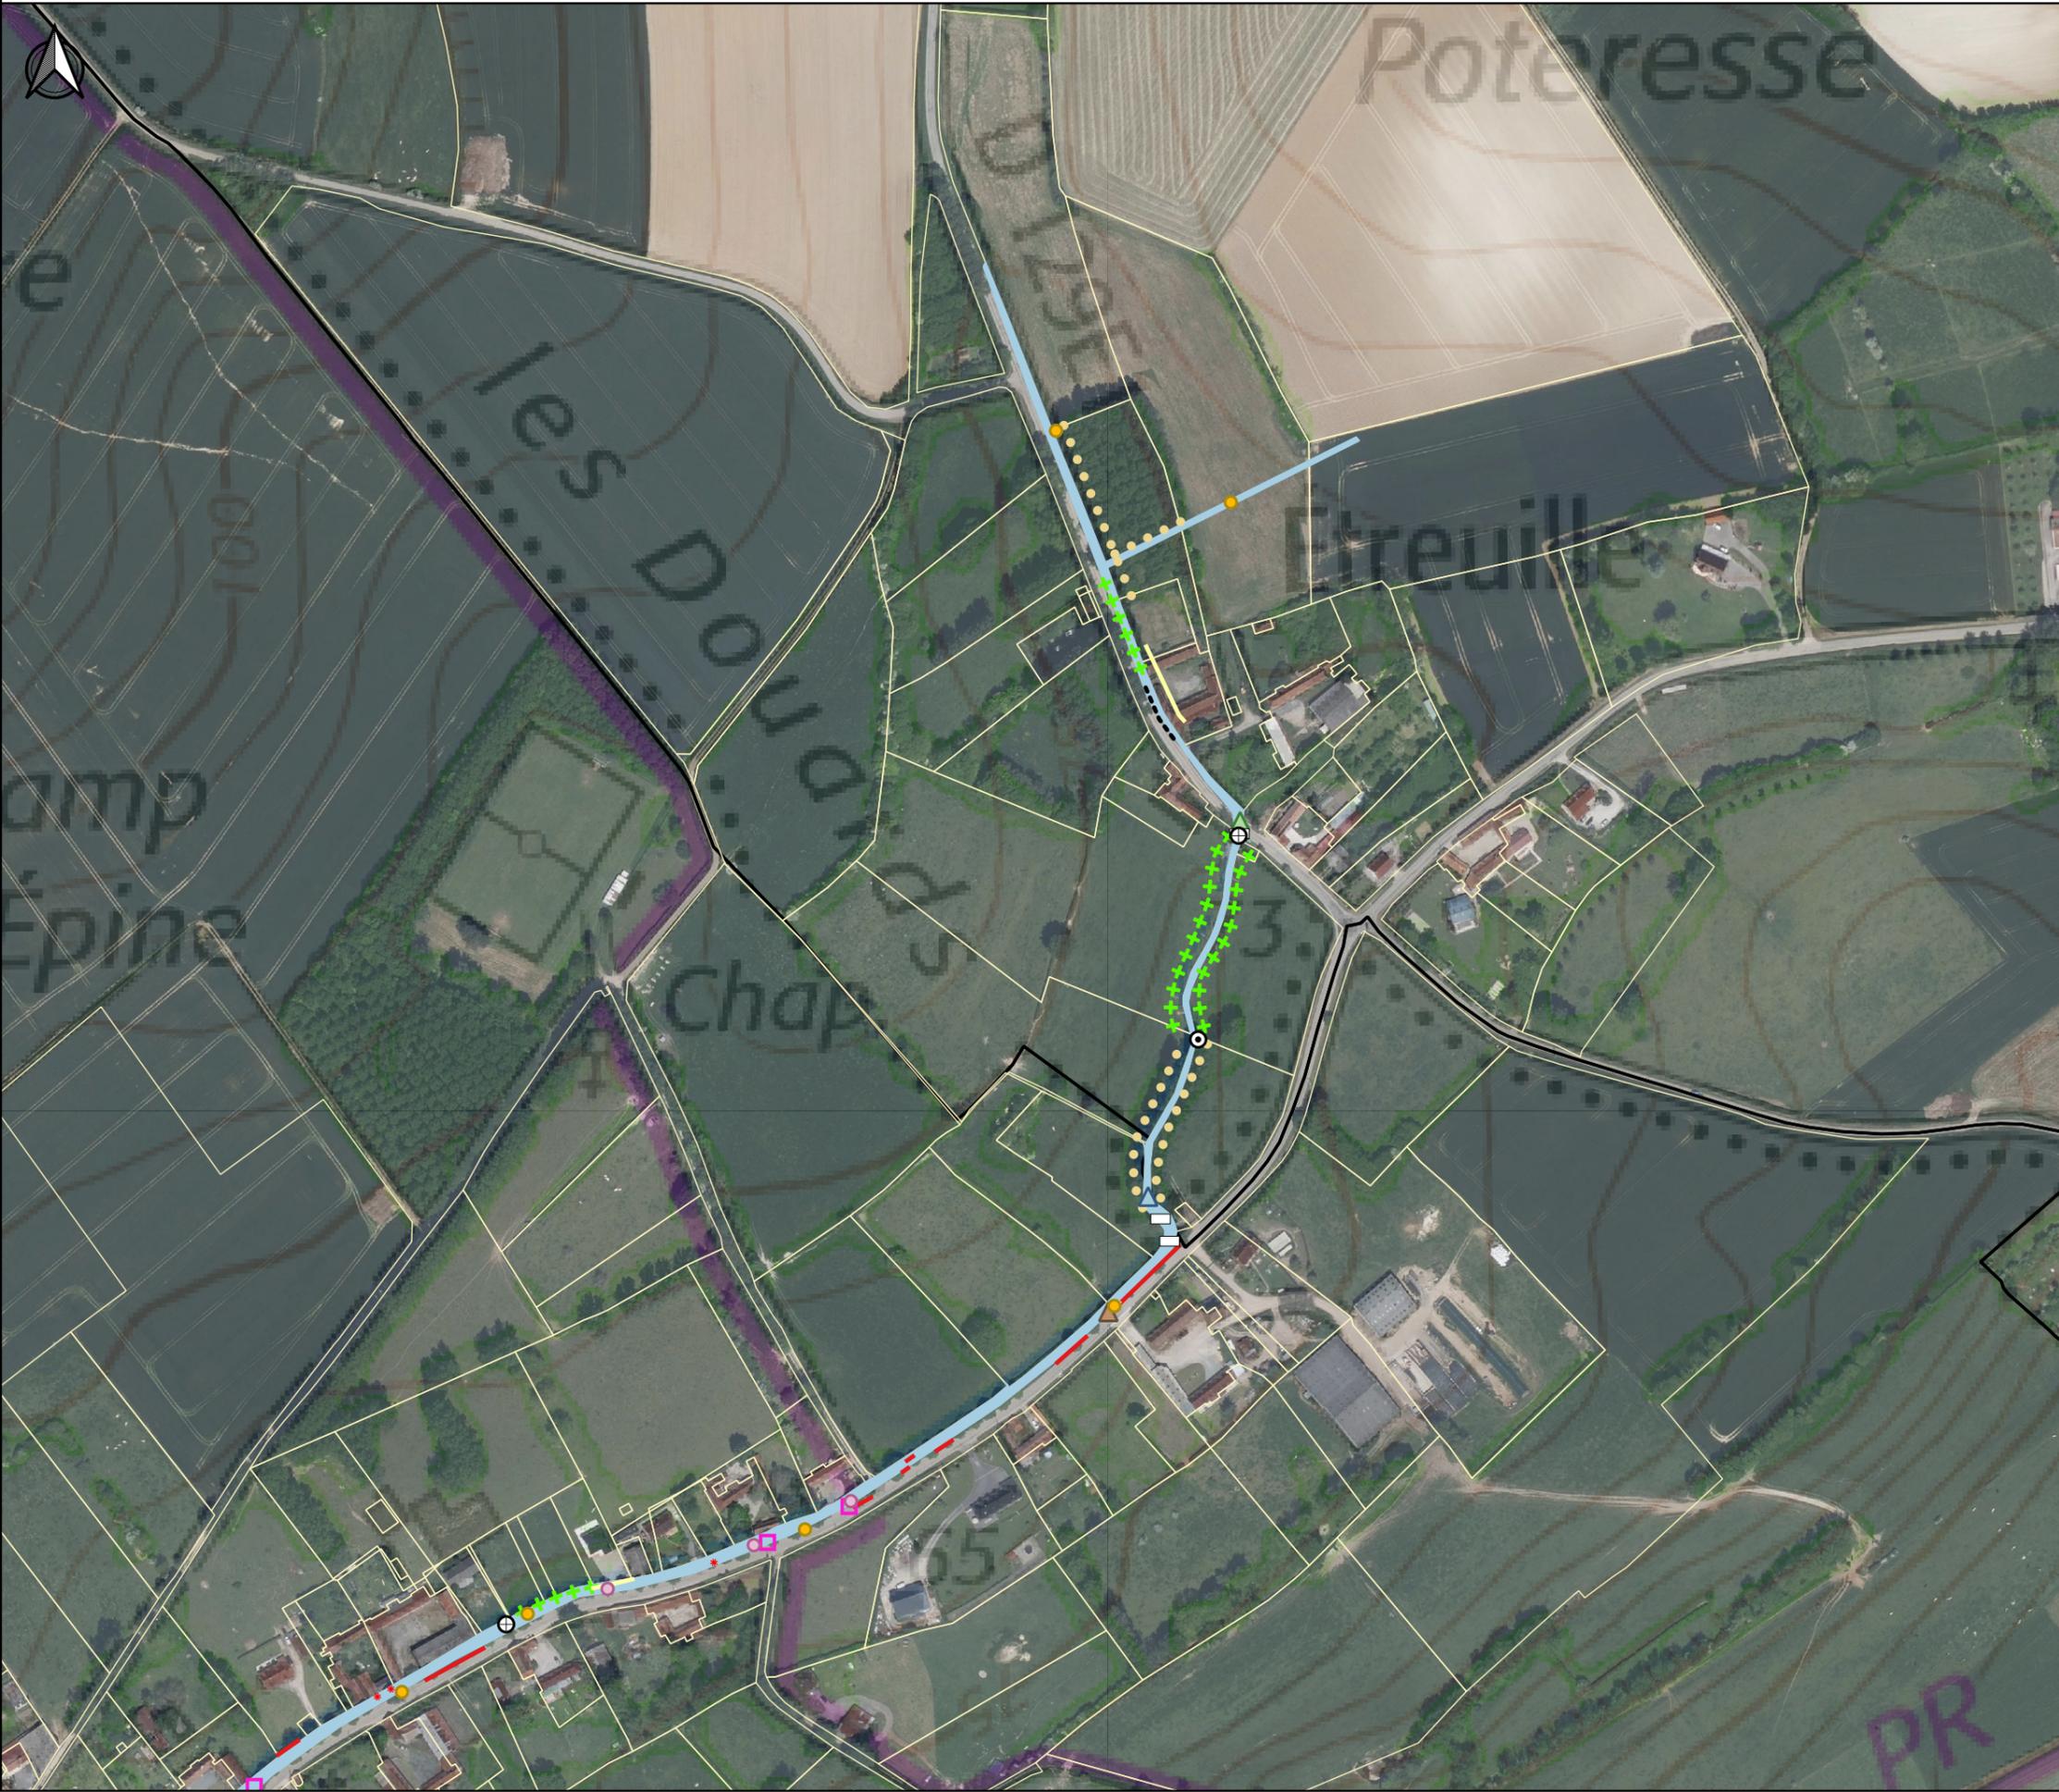
Carte 1

- Passage à gué
- Passerelle
- Passage busé
- Arrivée ruissellement bassin versant
- Arrivée eau pluviale
- Déchets persistants (tôles, piquets...)

Dépot, déchets verts...

Buse mal calée

Clôture en travers

Busage

- Protection berge inadaptée
- Erosion

- Absence de ripisylve
- Peupliers
- EEE

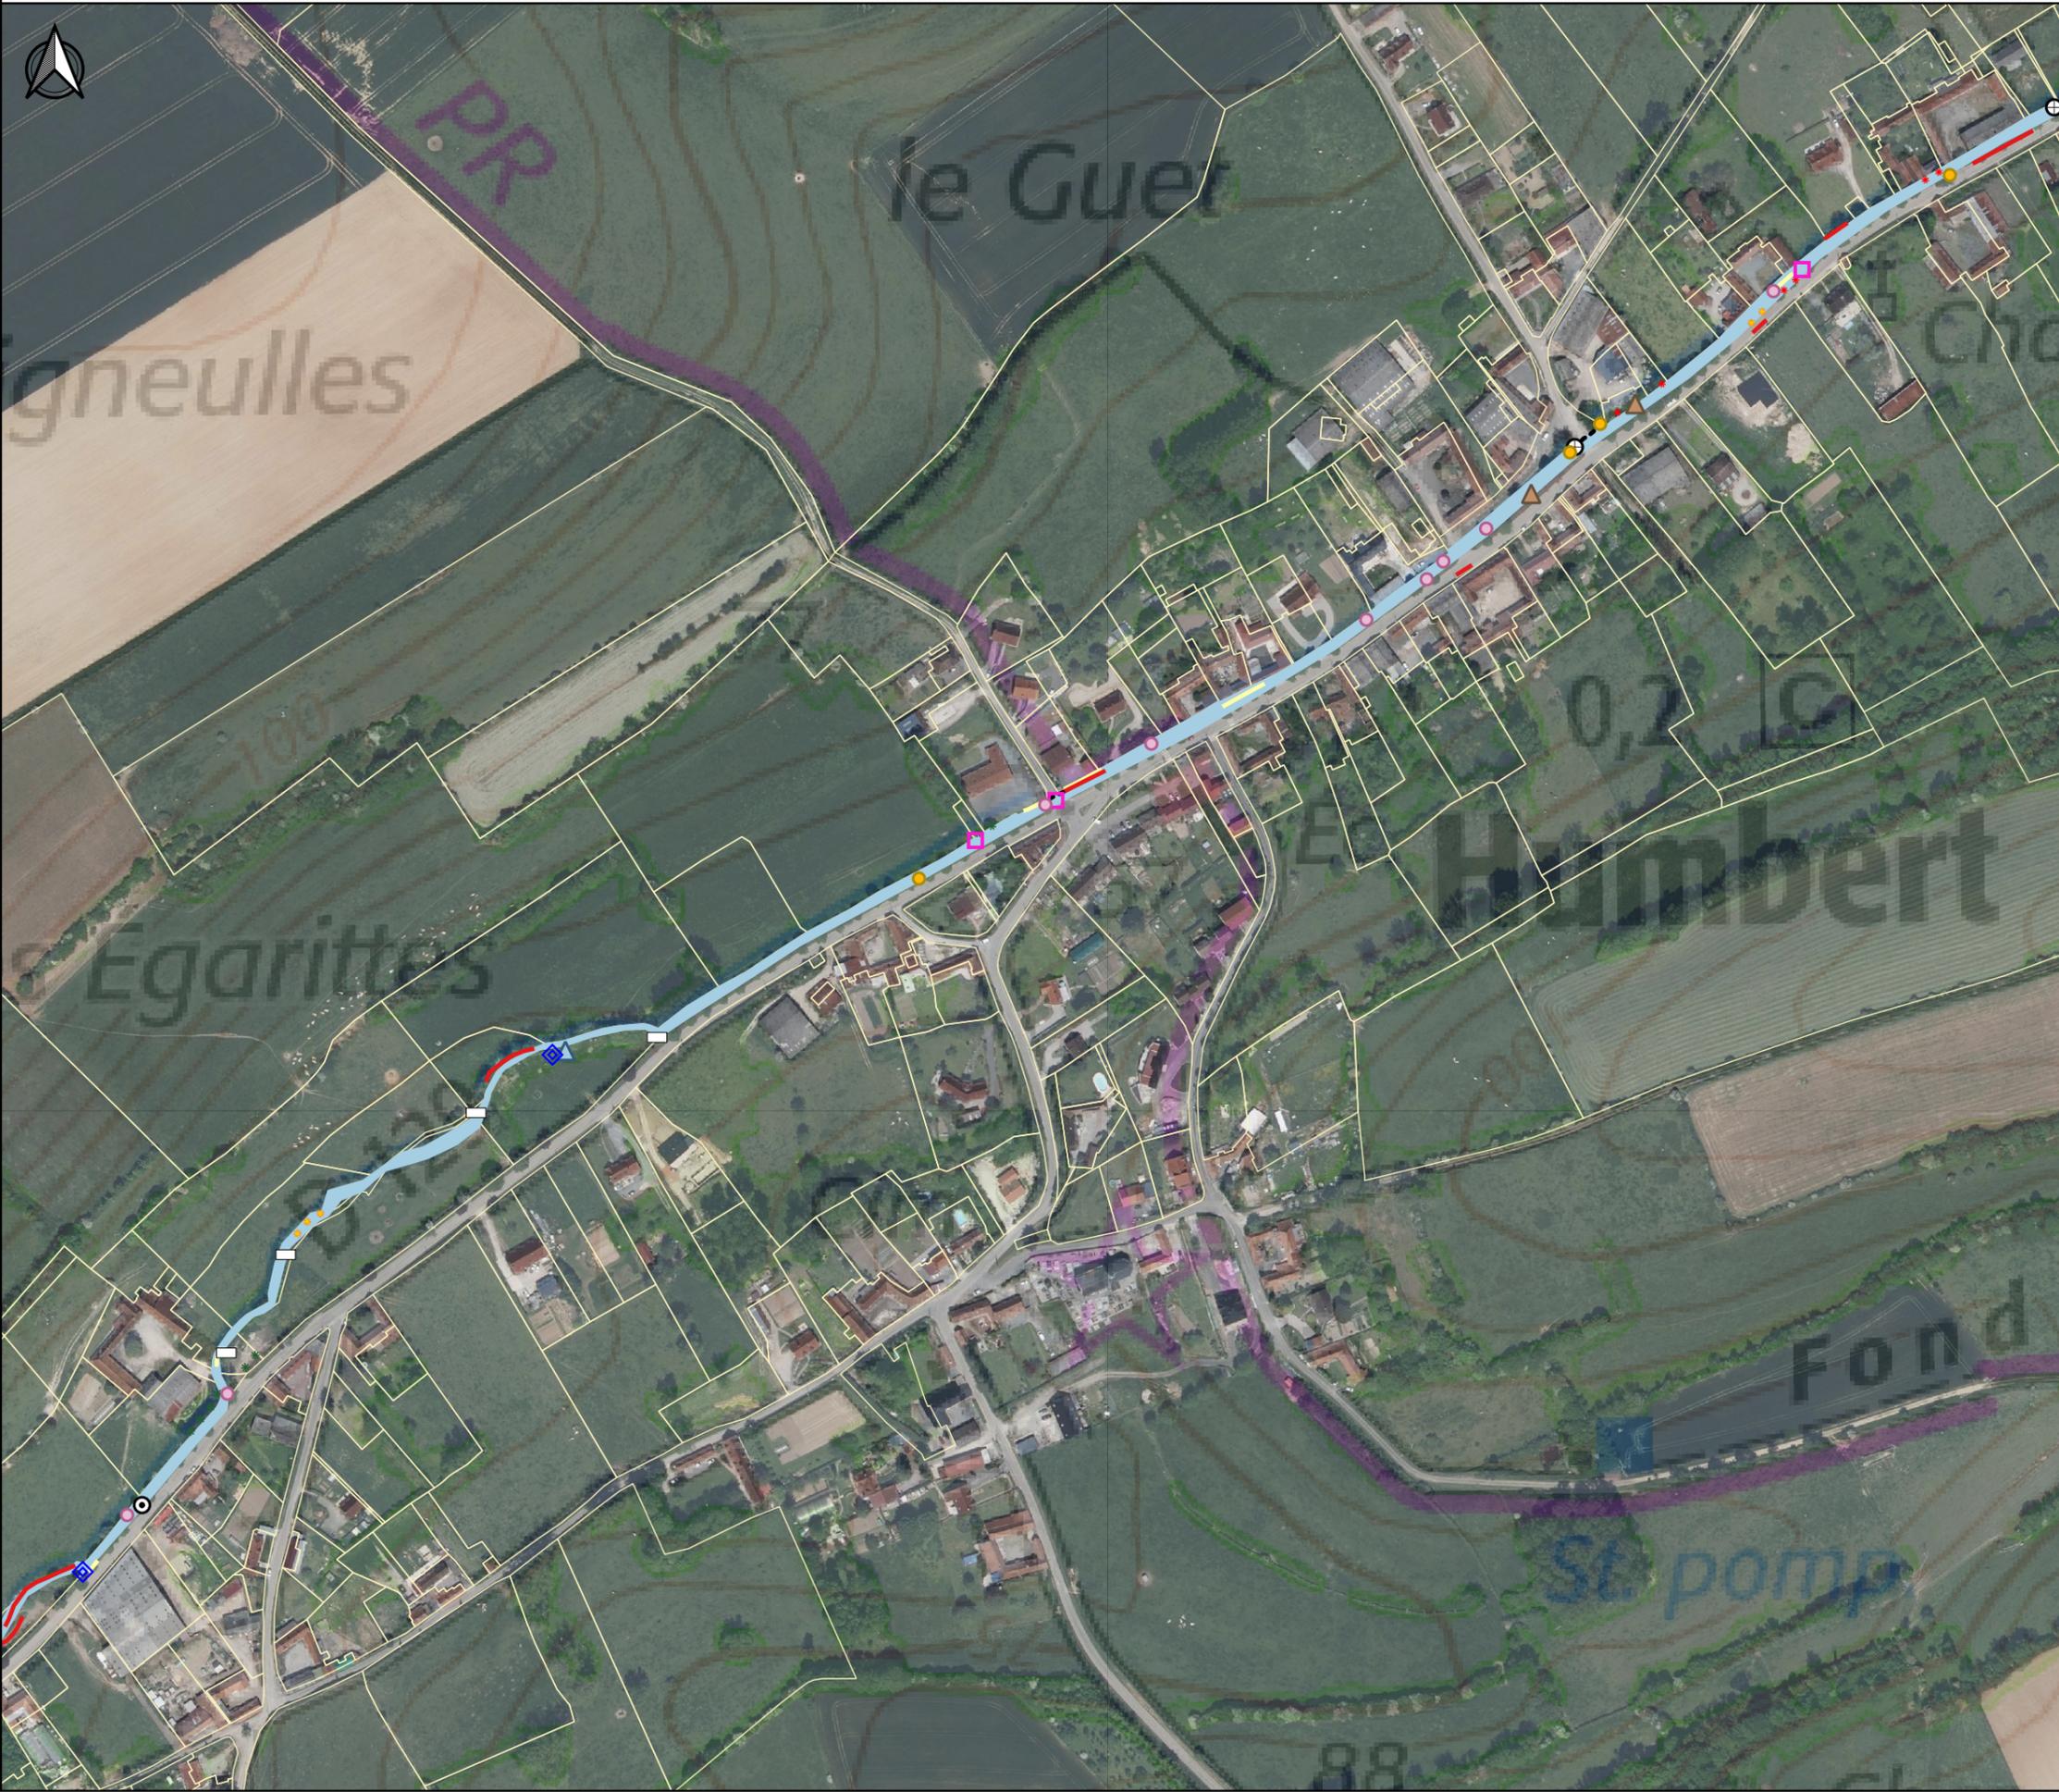
Carte 2

- ▲ Passage à gué
- ▲ Passerelle
- Arrivée ruissellement bassin versant
- Arrivée eau pluviale
- ⊙ Déchets persistants (tôles, piquets...)

- ⊕ Dépot, déchets verts...
- Buse mal calée
- ◆ Seuil résiduel
- ▭ Clôture en travers

- Busage

- ▬ Protection berge inadaptée
- ▬ Erosion
- \*\*\* Rats musqués

- +++ Absence de ripisylve
- \*\*\* Conifères
- \*\*\* EEE

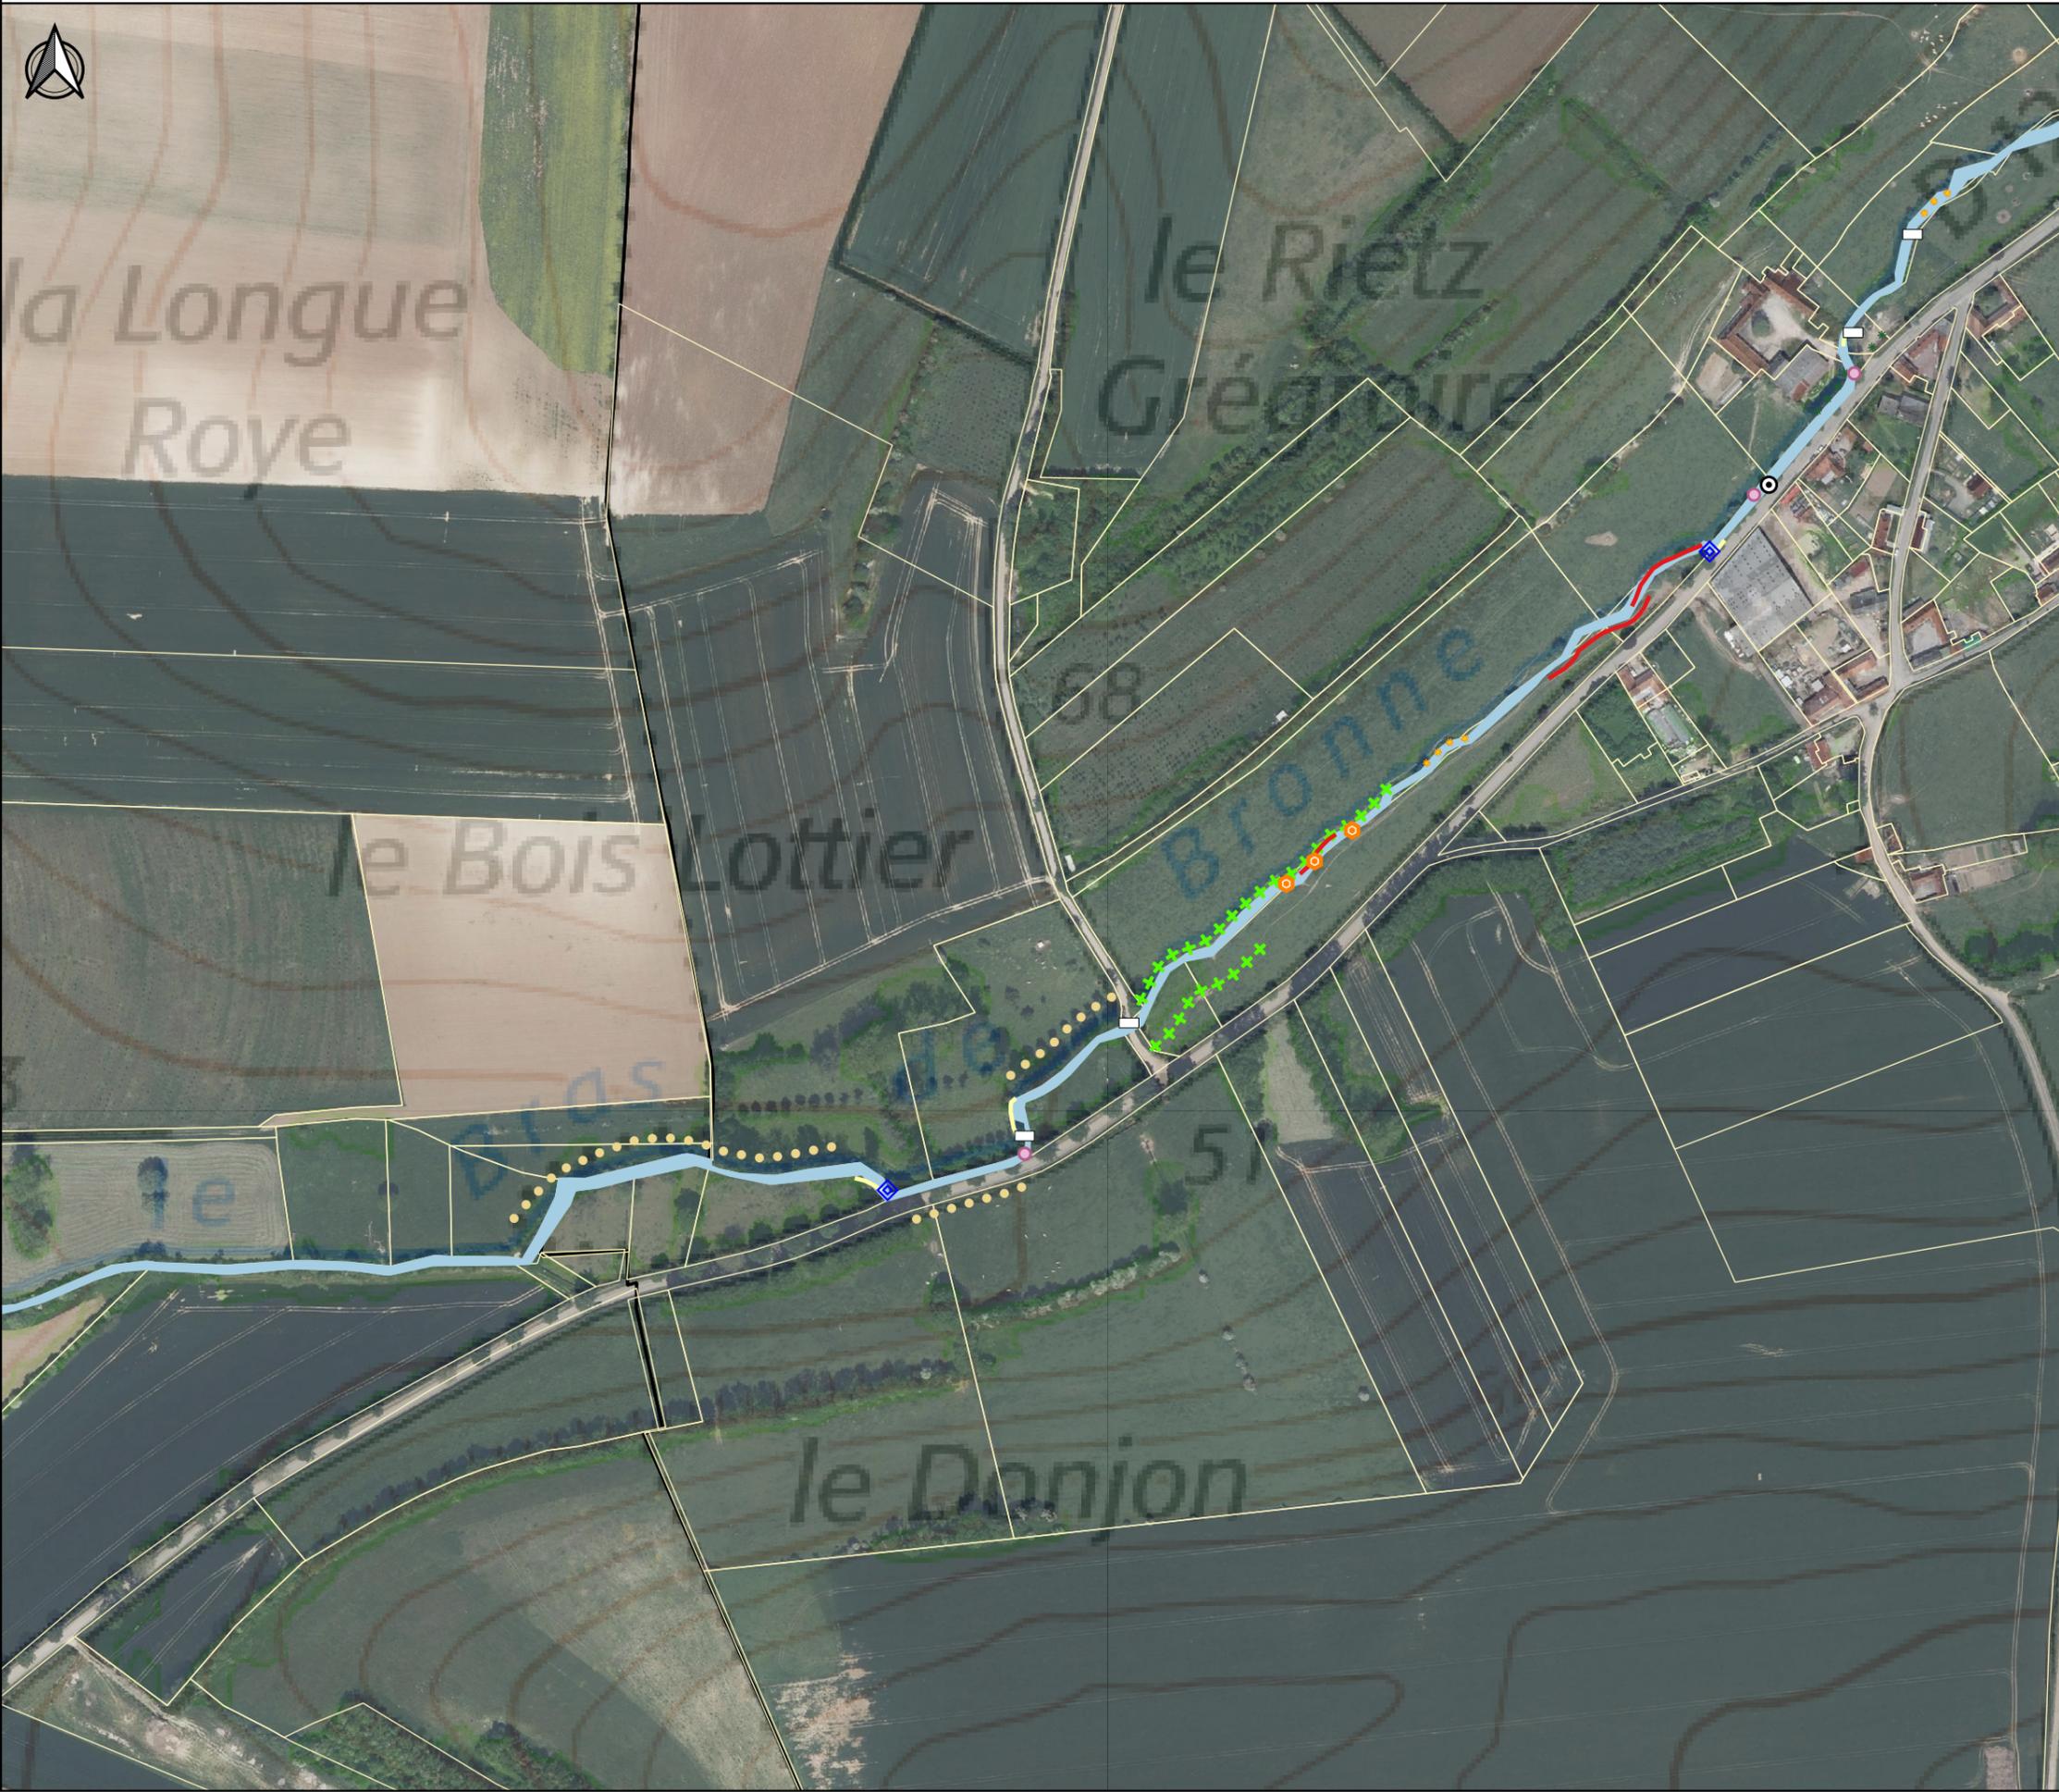
Carte 3

- Arrivée eau pluviale
- Atterrissement
- Déchets persistants (tôles, piquets...)

- Seuil résiduel

- Clôture en travers

- Protection berge inadaptée
- Erosion
- Rats musqués

- Absence de ripisylve
- Peupliers
- Conifères
- EEE

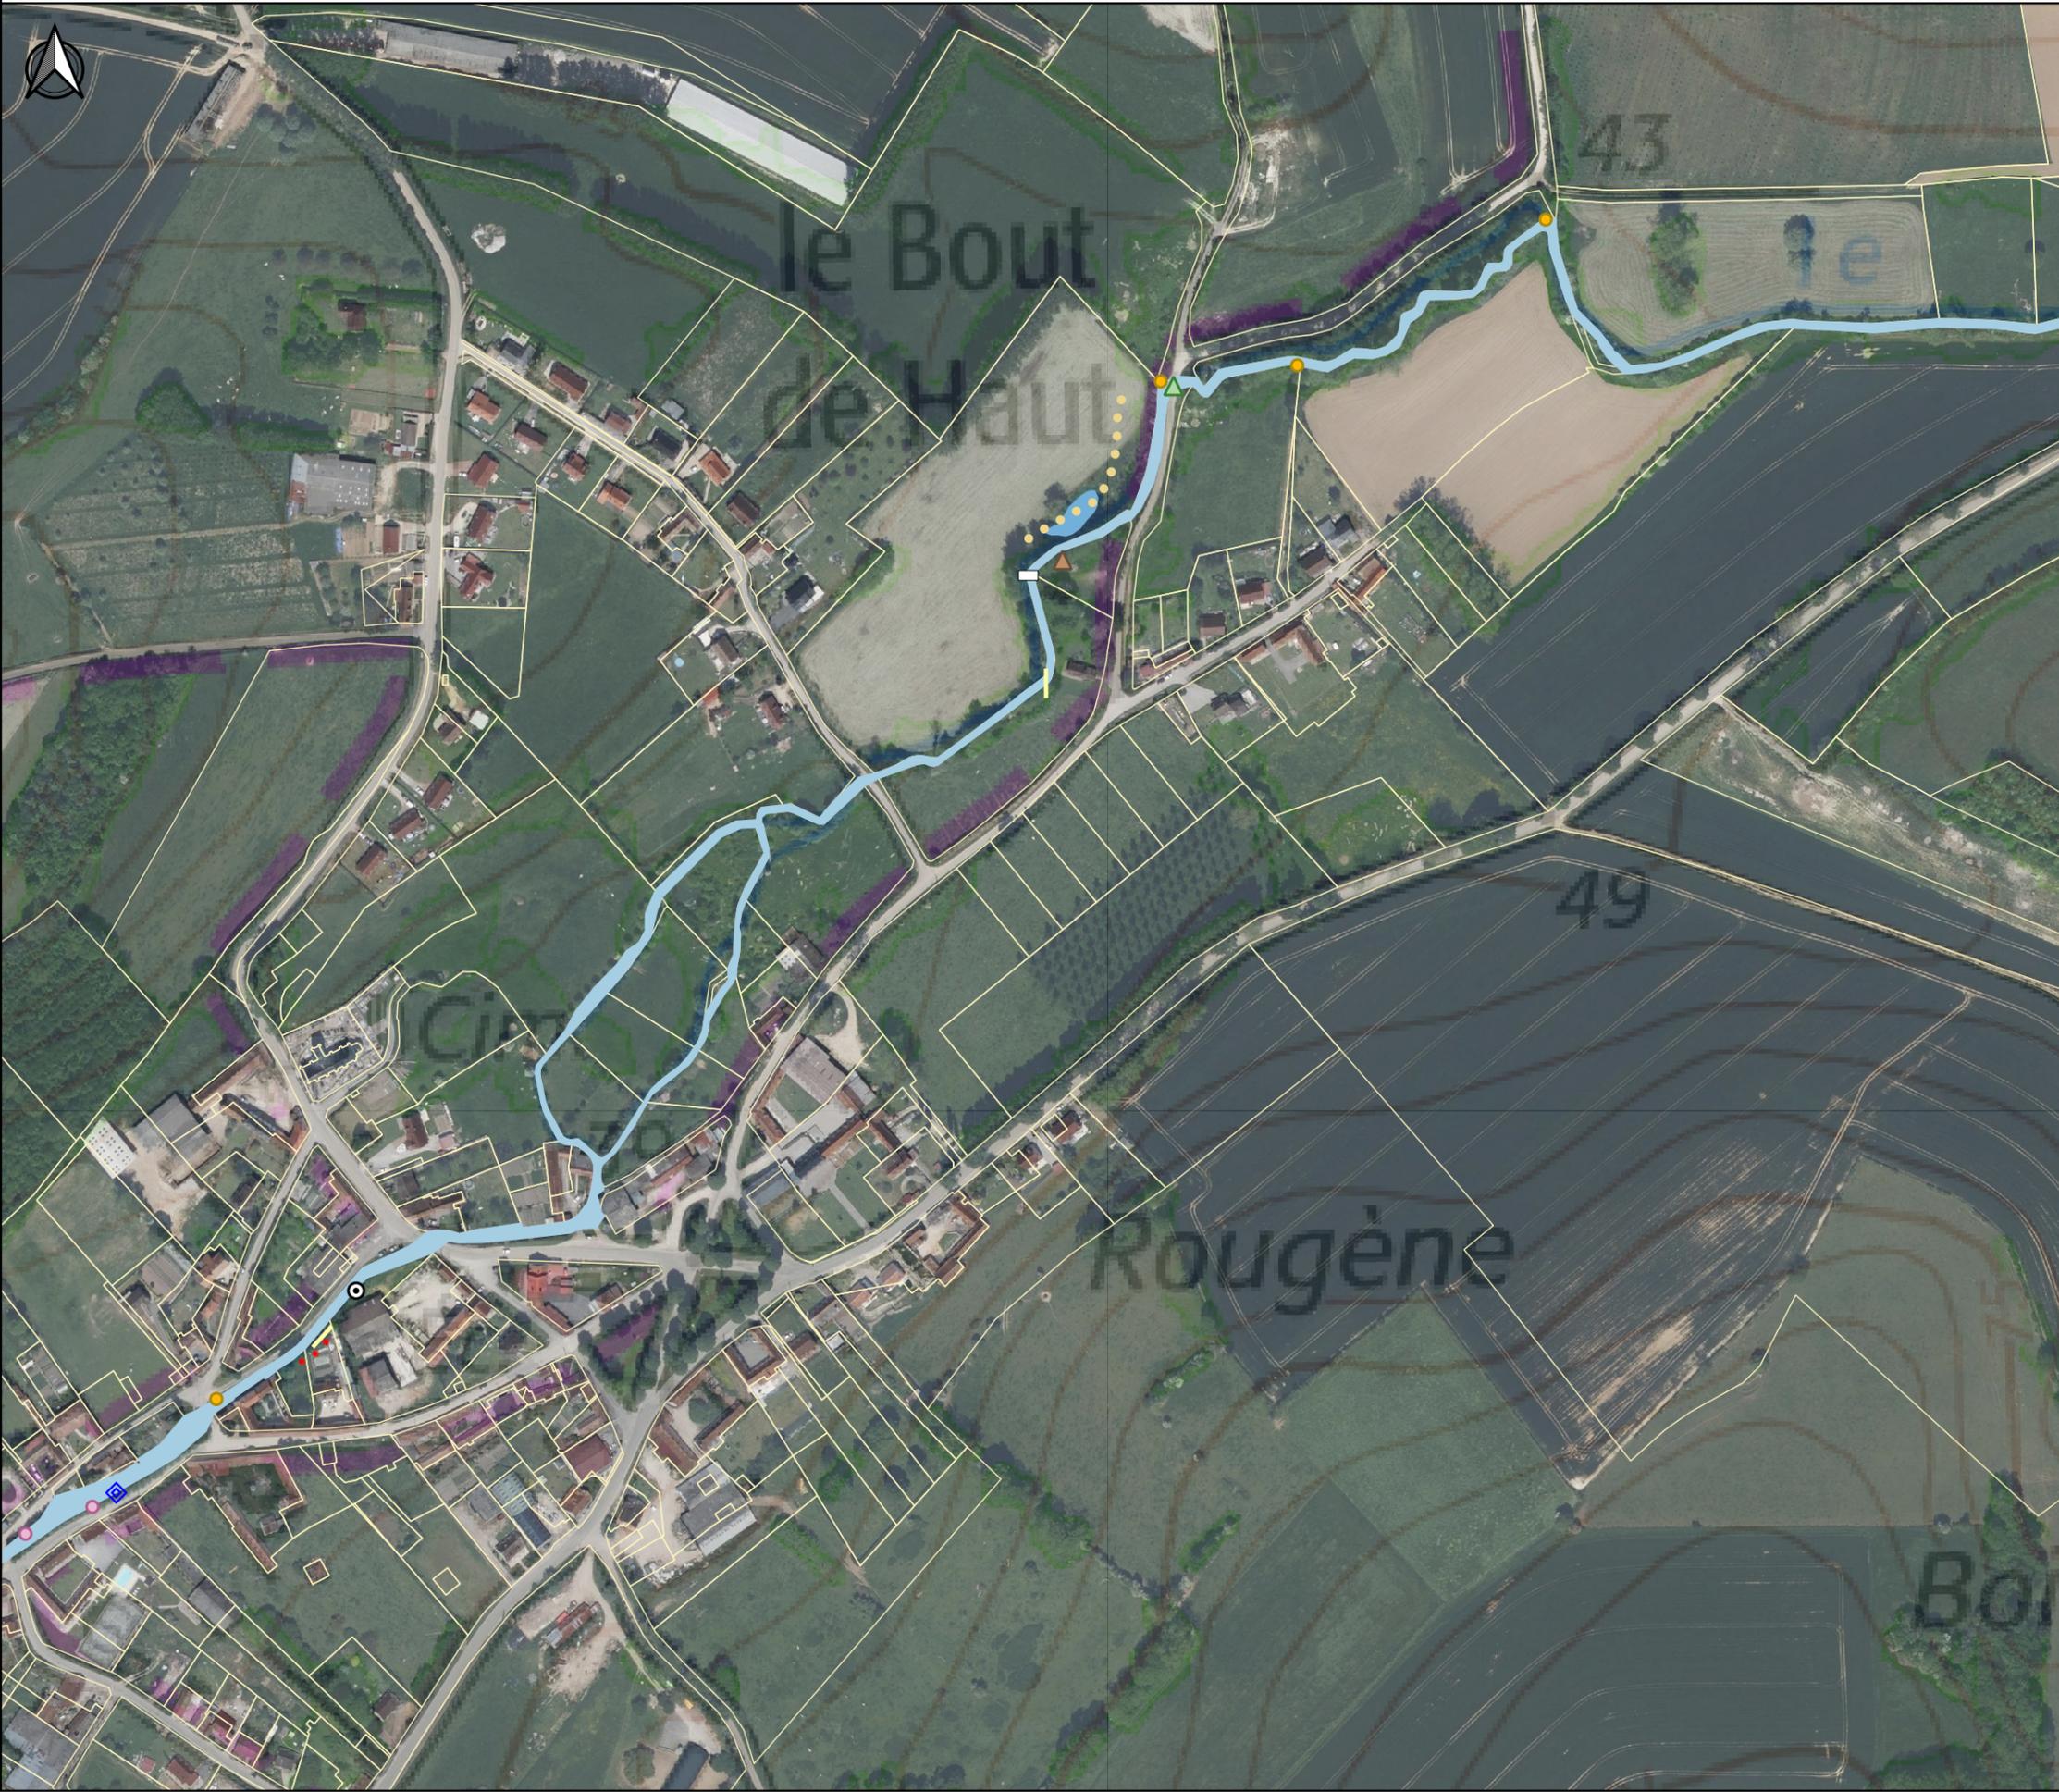
Carte 4

- Passerelle
- Passage busé
- Arrivée ruissellement bassin versant

- Arrivée eau pluviale
- Déchets persistants (tôles, piquets...)
- Seuil résiduel
- Clôture en travers

- Protection berge inadaptée

- Peupliers
- EEE

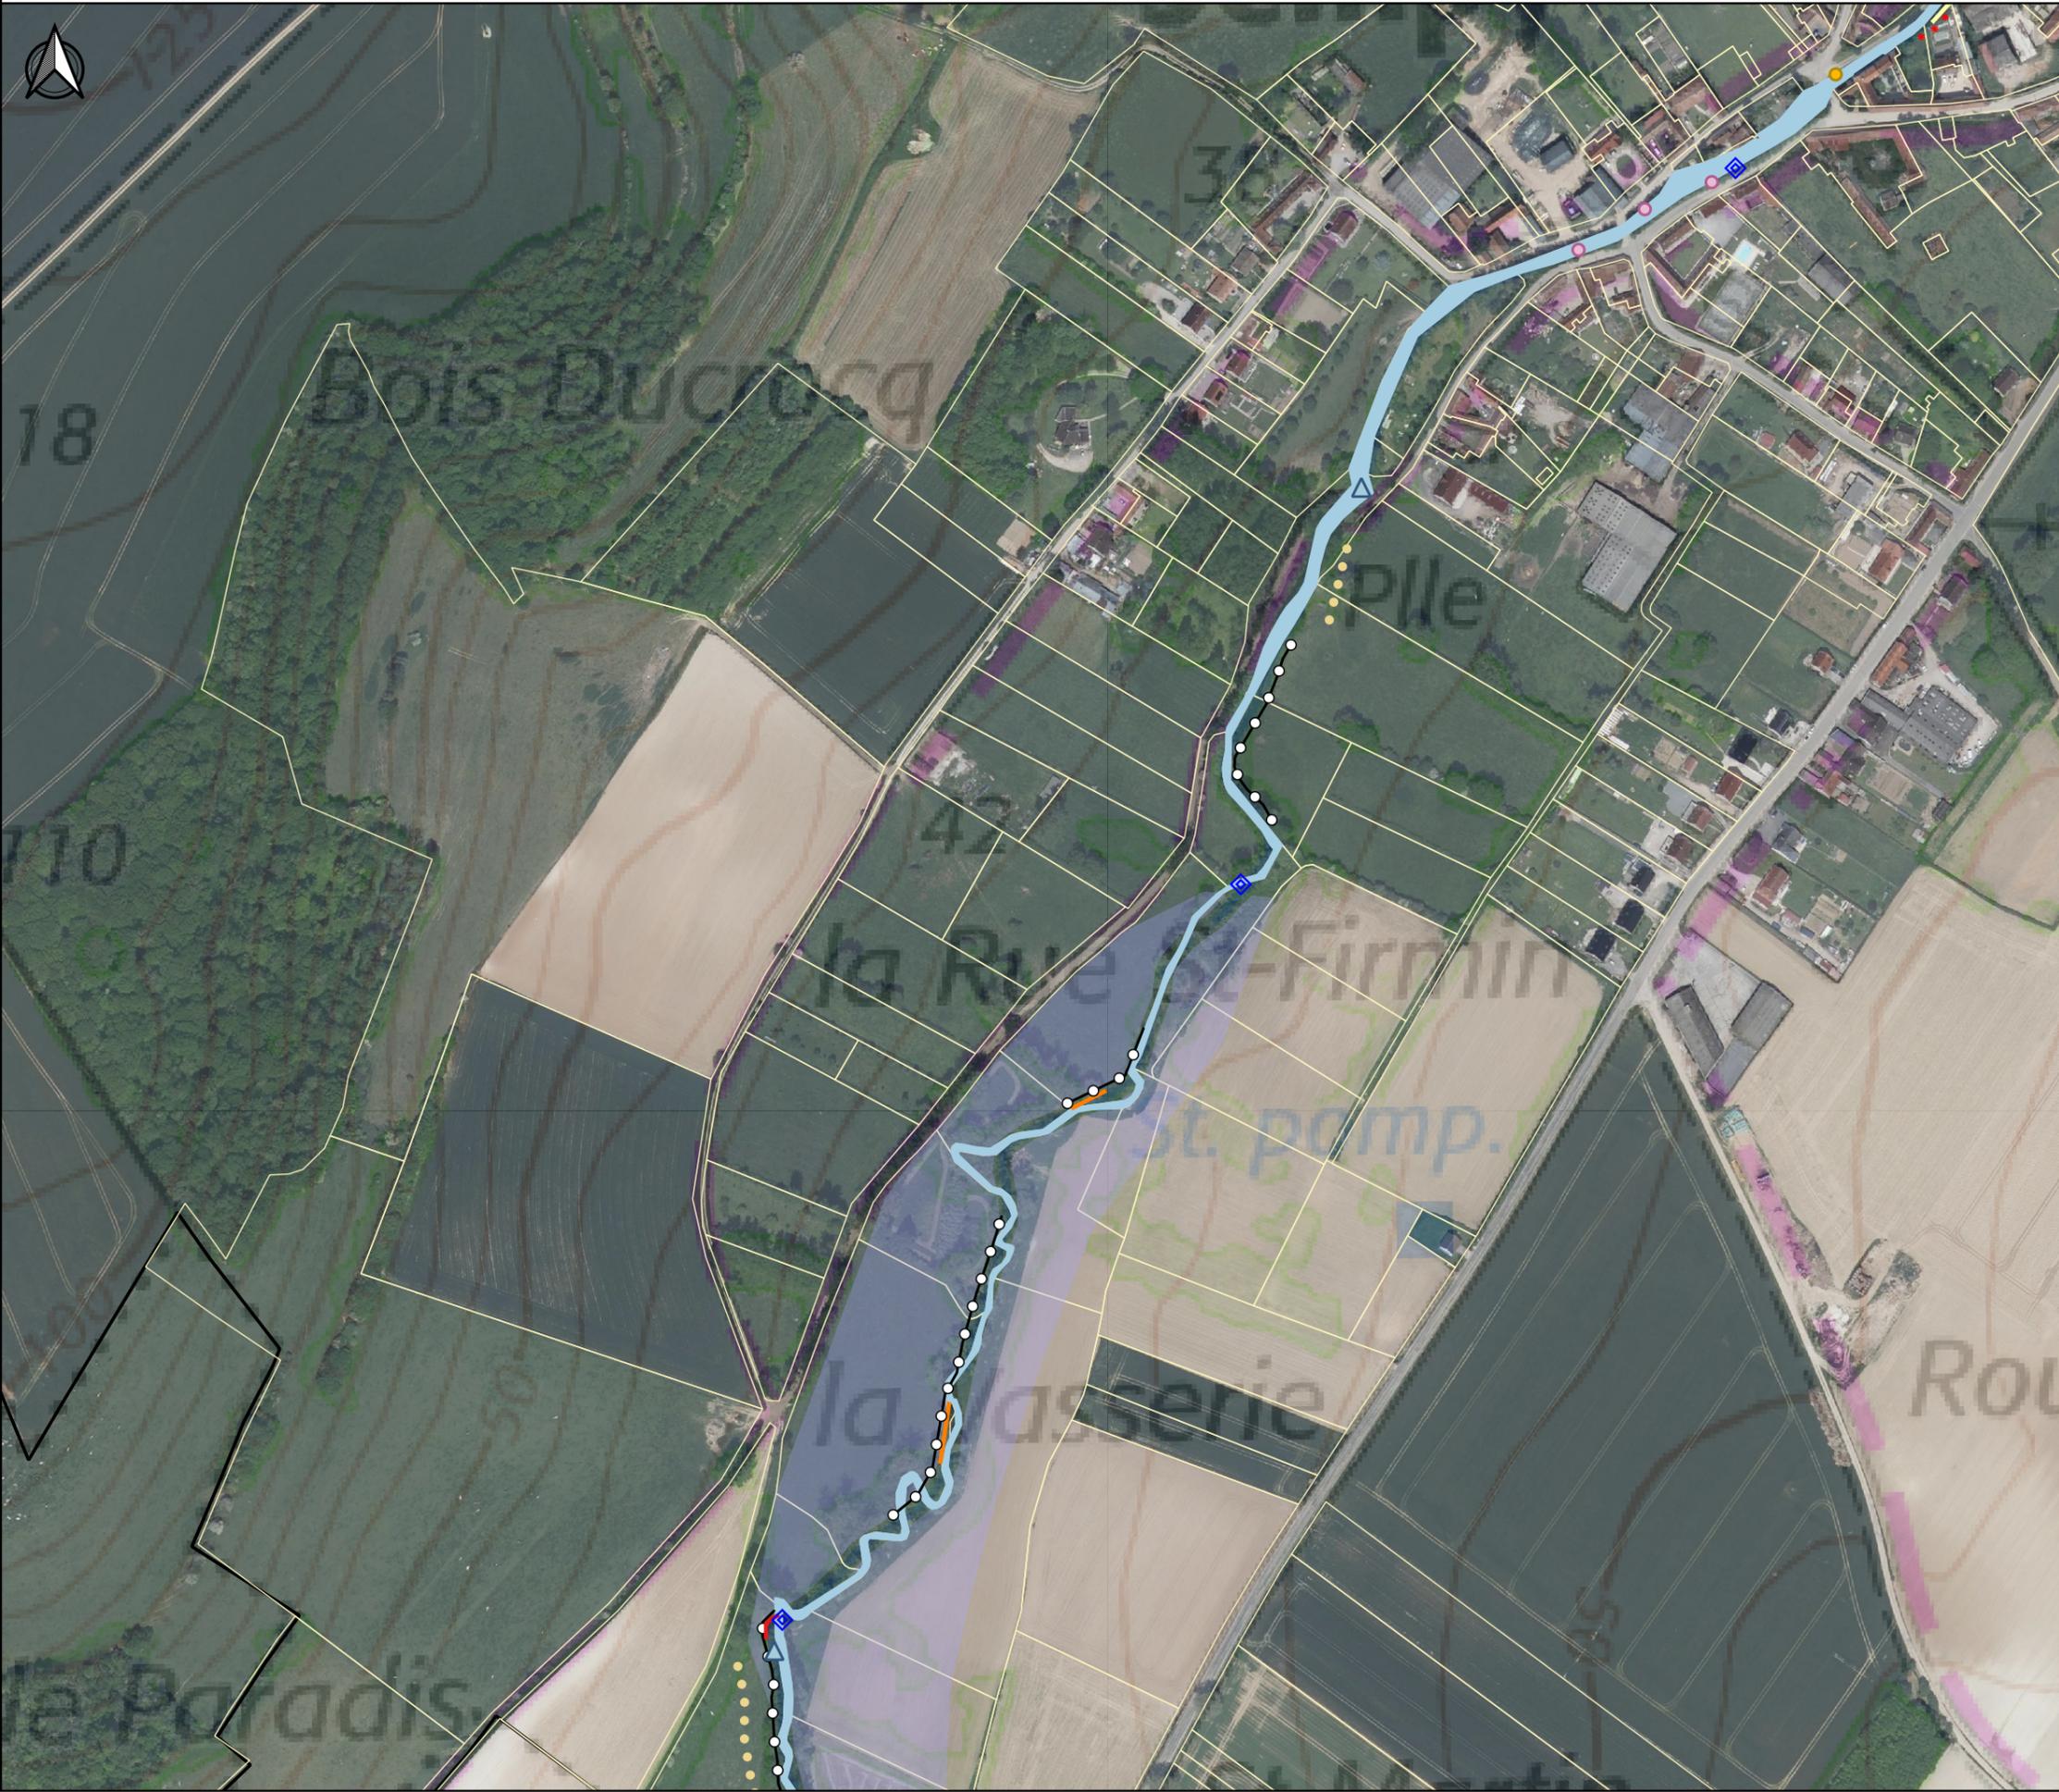
Carte 5

- ▲ Passage à gué
- Arrivée ruissellement bassin versant
- Arrivée eau pluviale

- ◆ Seuil résiduel

- ▬ Protection berge inadaptée
- ▬ Erosion
- ▬ Piétinement
- Clôture absente ou à déplacer

- Peupliers
- \*\*\* EEE

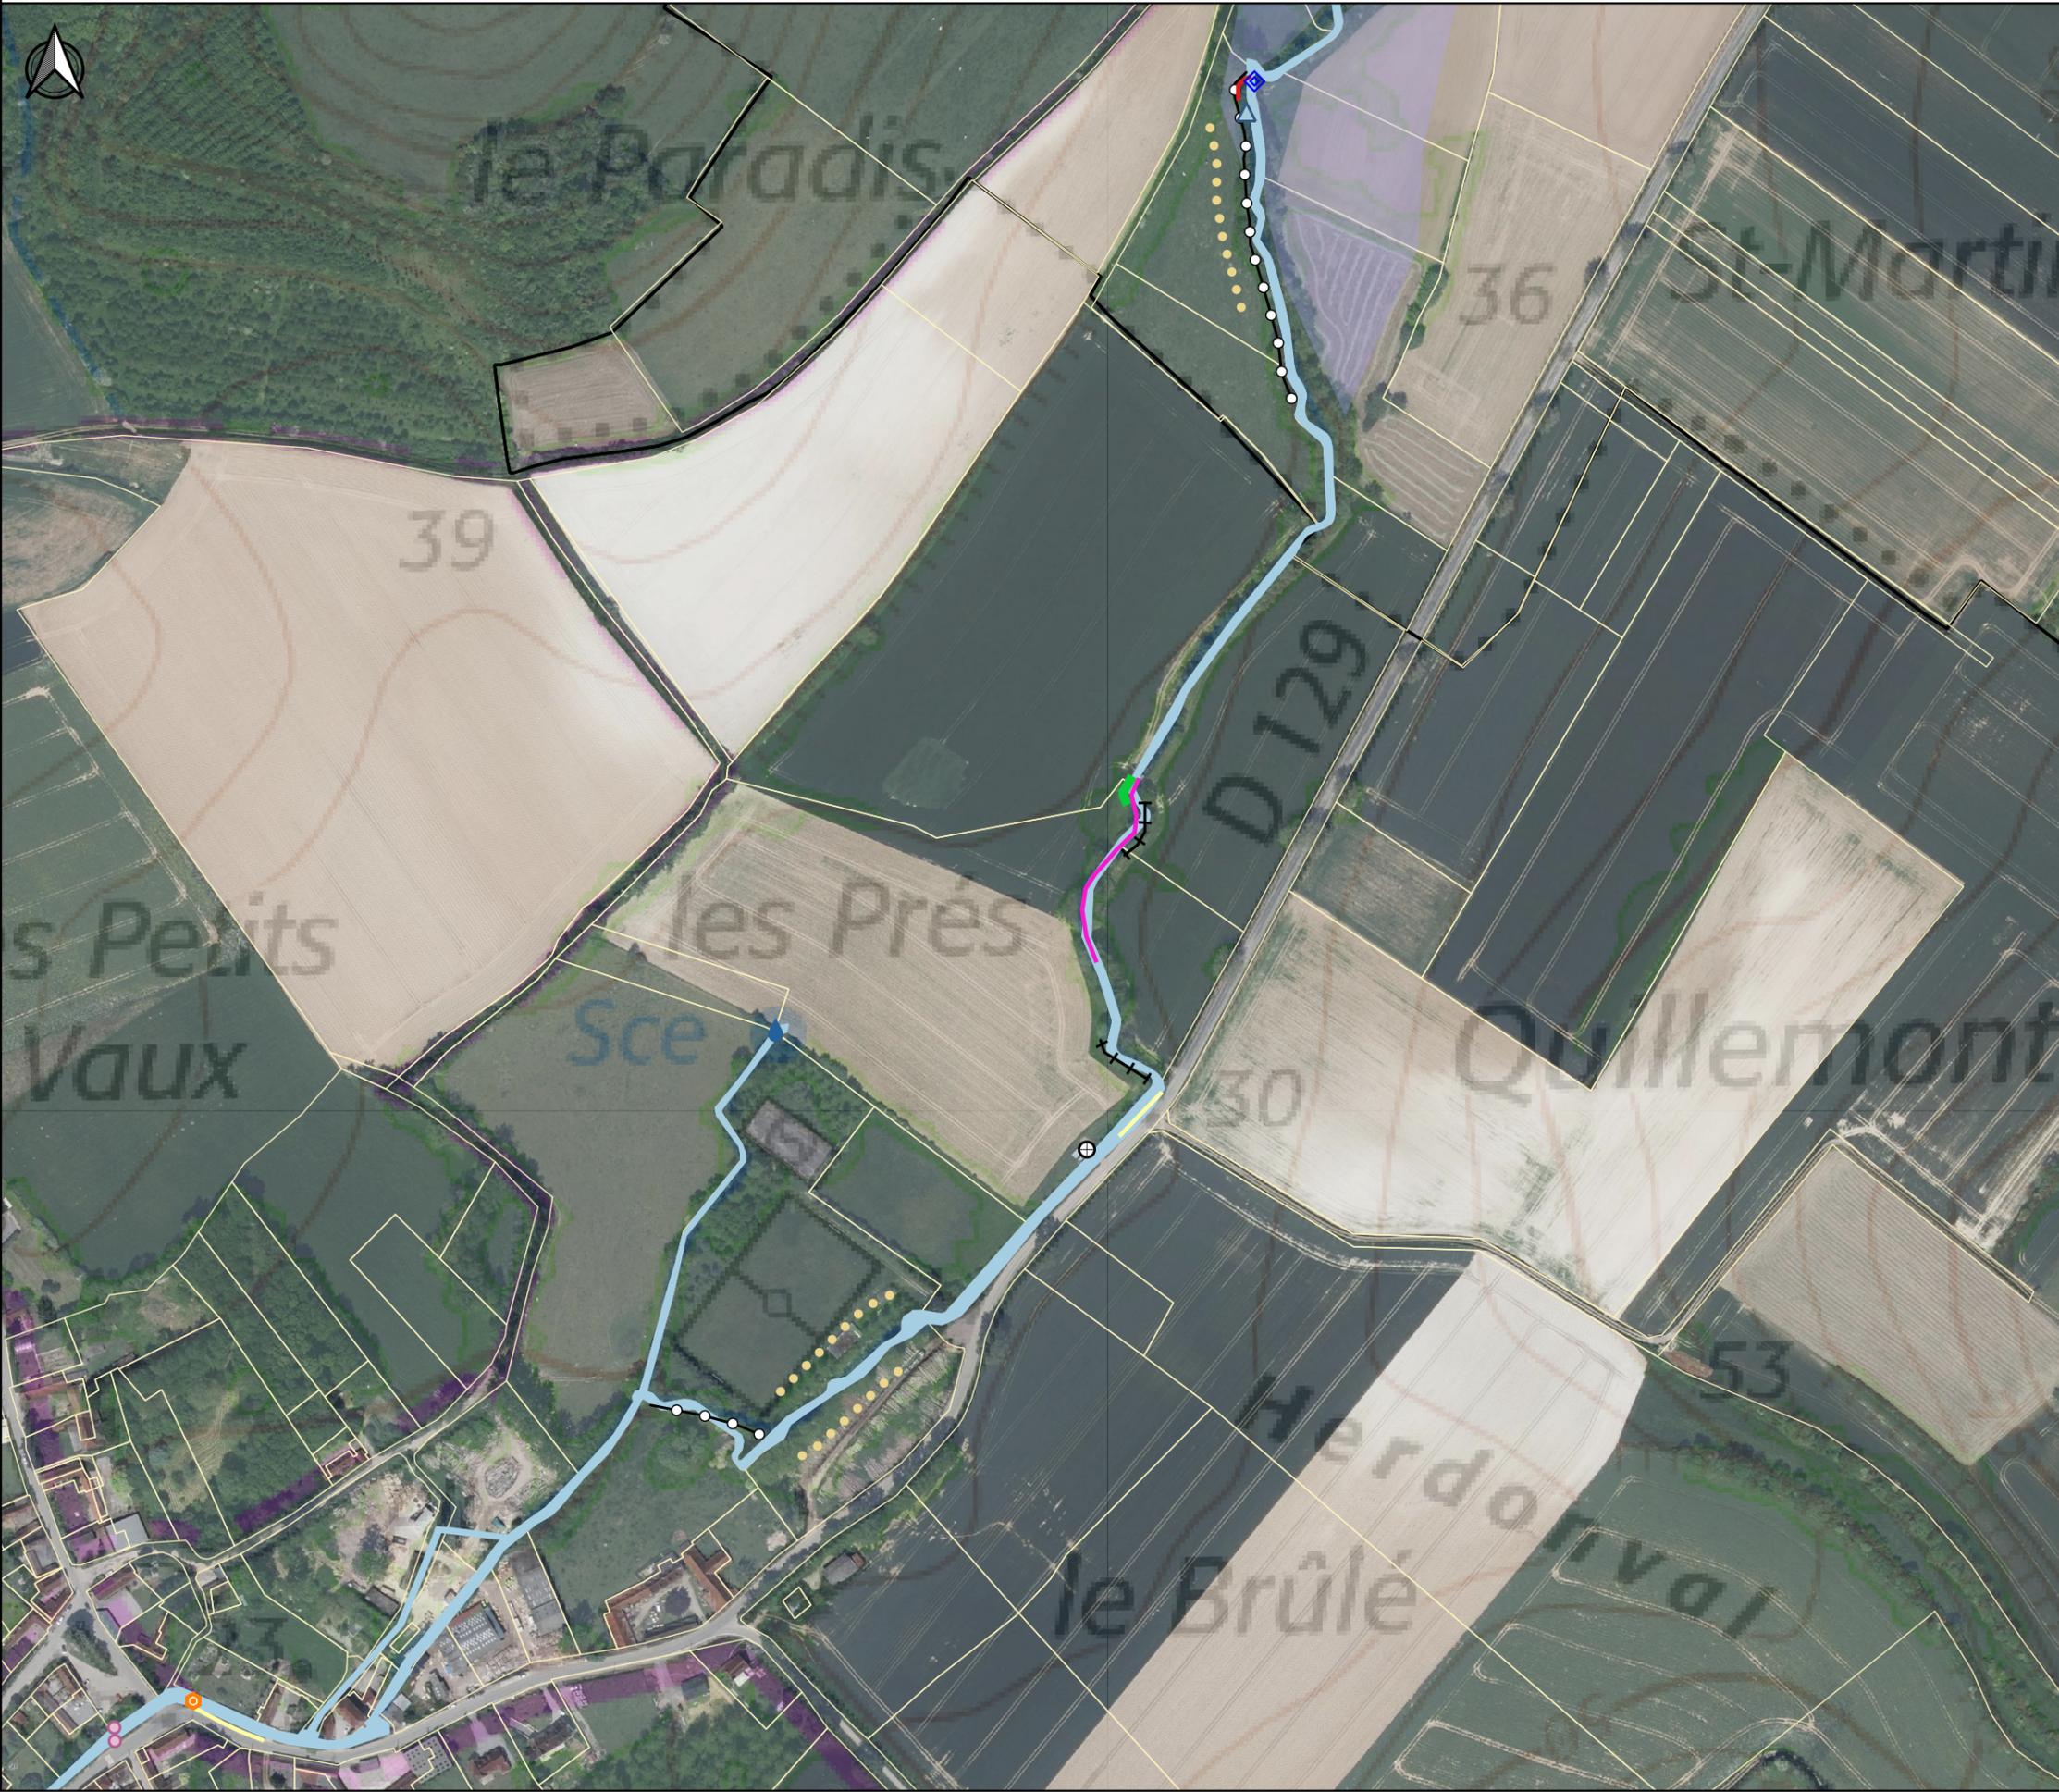
Carte 6

- Passage à gué
- Arrivée eau pluviale
- Atterrissement
- Dépôt, déchets verts...

Seuil résiduel

Incision lit

- Protection berge inadaptée
- Erosion
- Clôture absente ou à déplacer

Peupliers

- Bande enherbée insuffisante
- Merlon
