# REVISION DU PLAN DE GESTION CANCHE ET AFFLUENTS

ATLAS CARTOGRAPHIQUE – ETAT DES LIEUX 2022-2023

BRAS DE BROSNE

Ce présent atlas correspond à l'état des lieux réalisé sur la période 2022-2023 dans le cadre de la révision du Plan de Gestion Ecologique (PGE) Canche et affluents. Il servira de base de travail pour la définition des projets de restauration du PGE Canche et affluents 2026-2036.

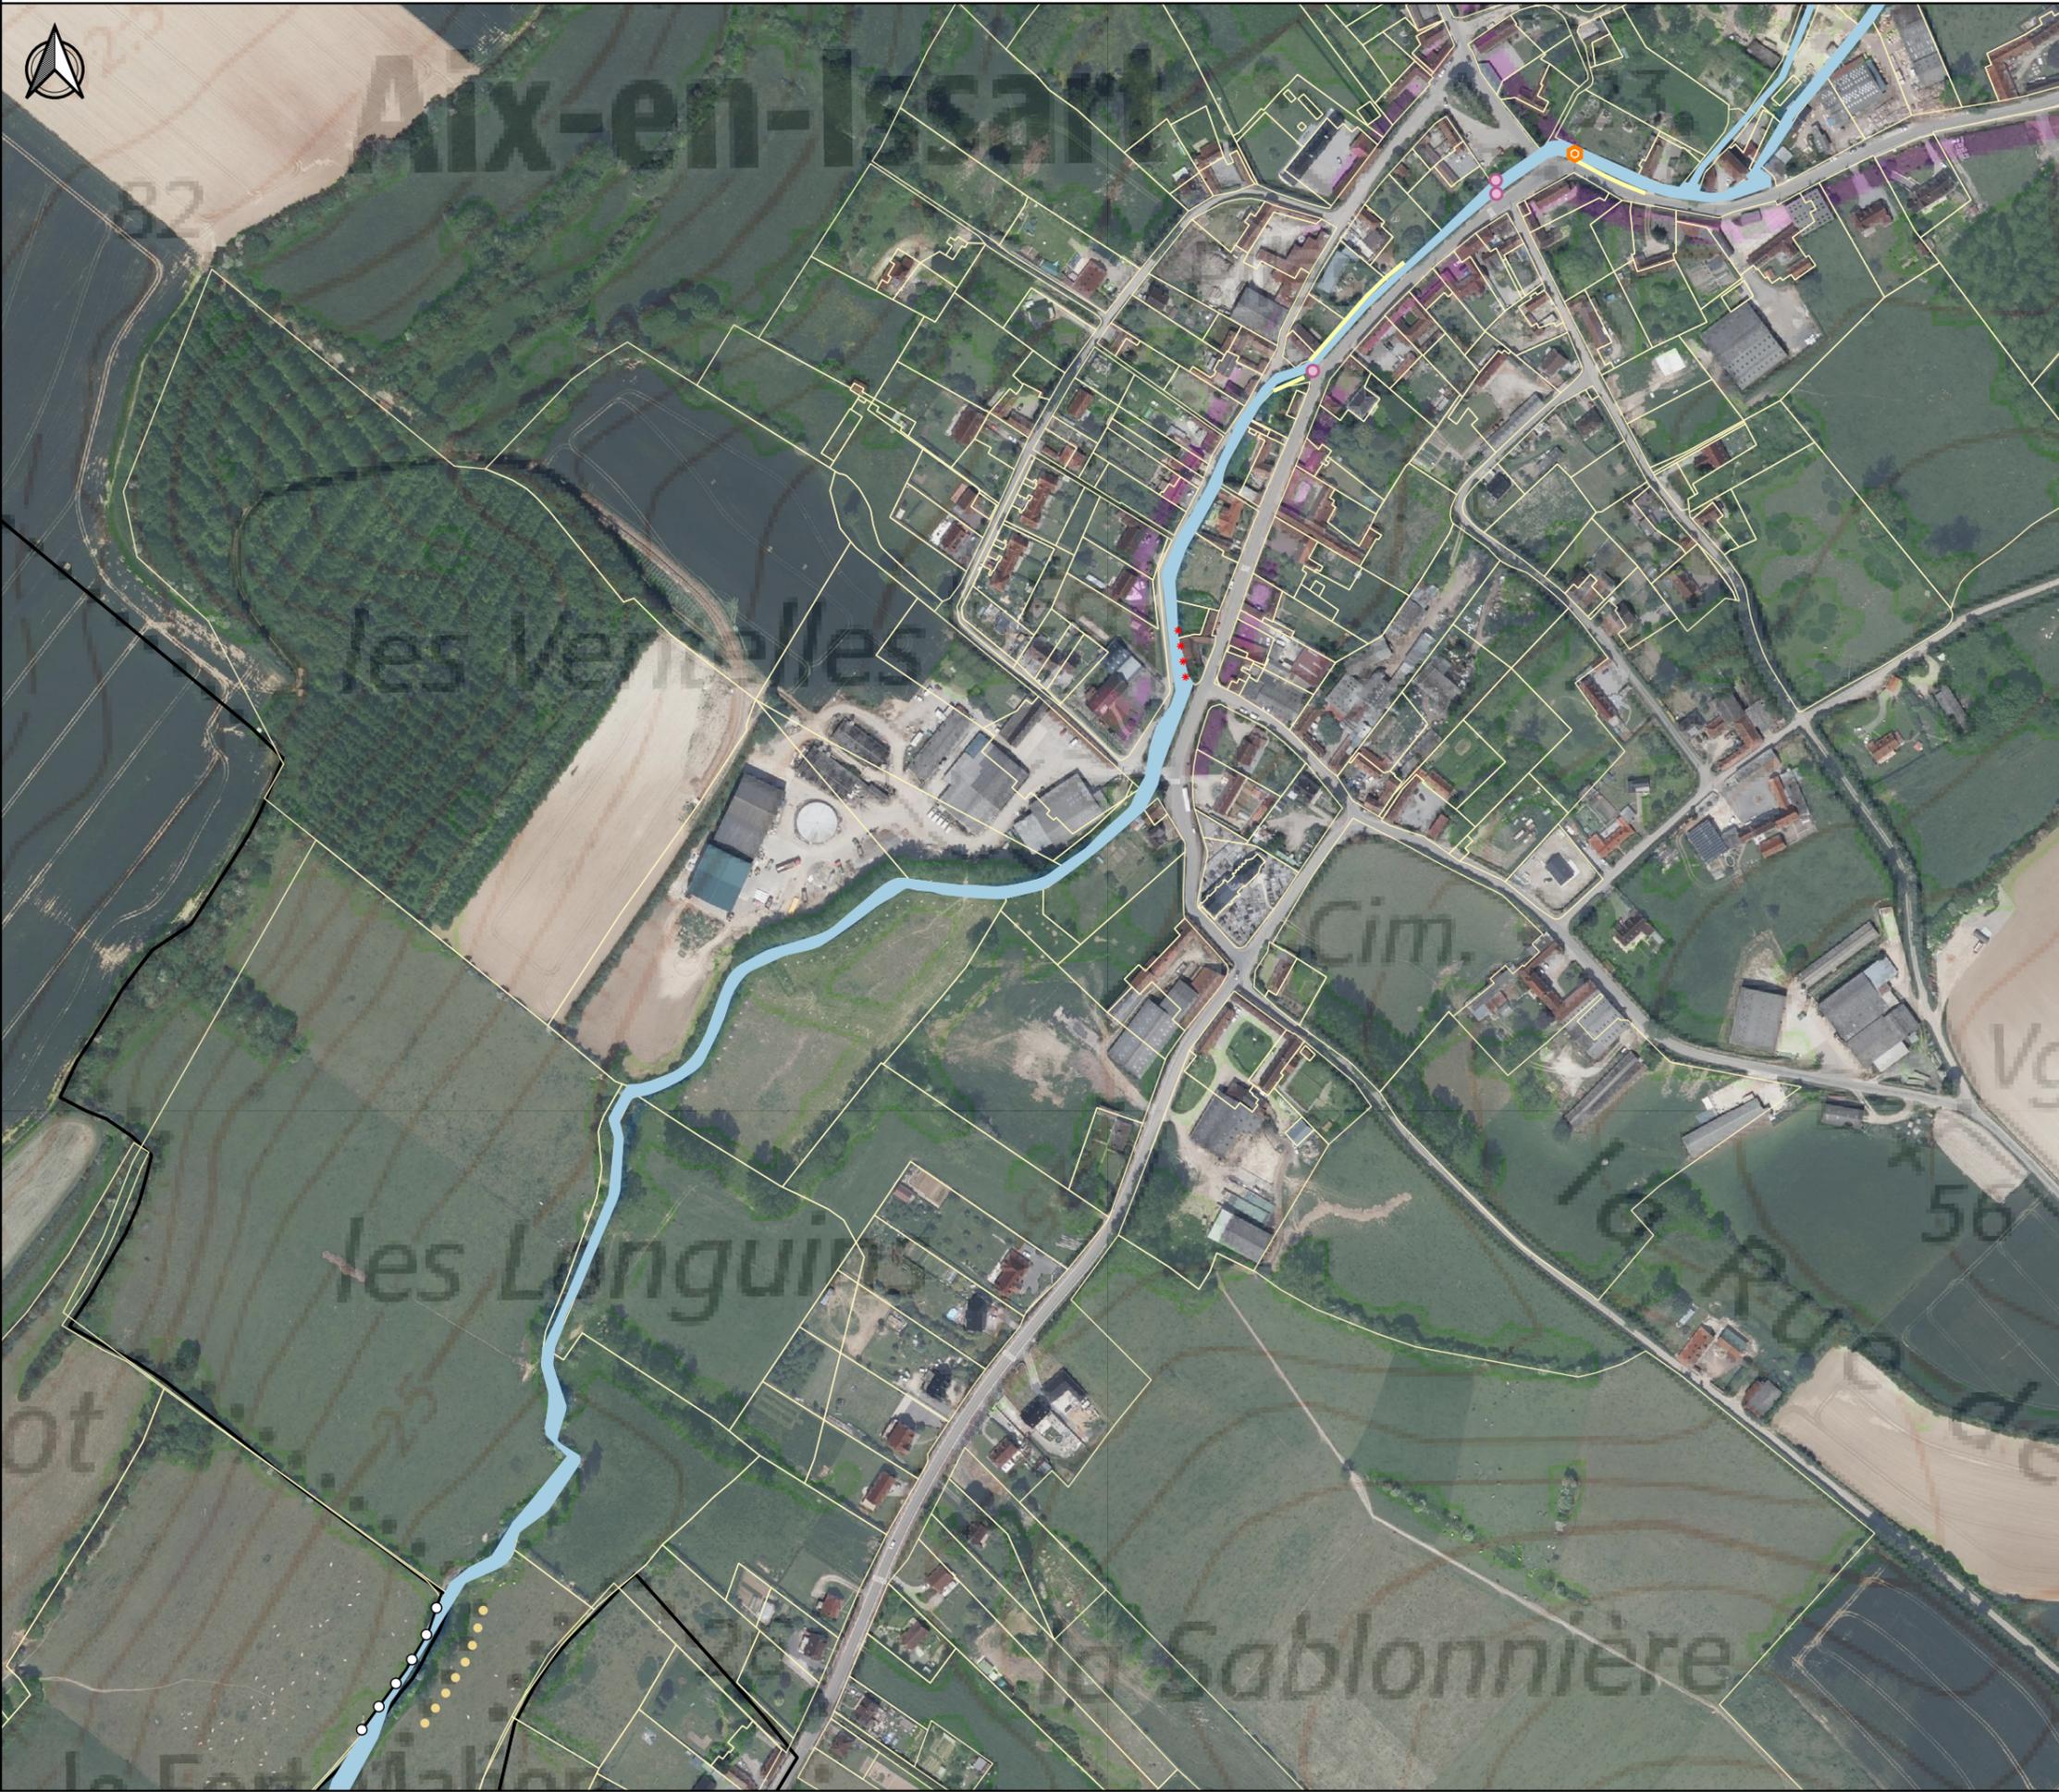
Carte 7

● Arrivée eau pluviale

○ Atterrissement

▬ Protection berge inadaptée

○ Clôture absente ou à déplacer

●●● Peupliers

\*\*\* EEE

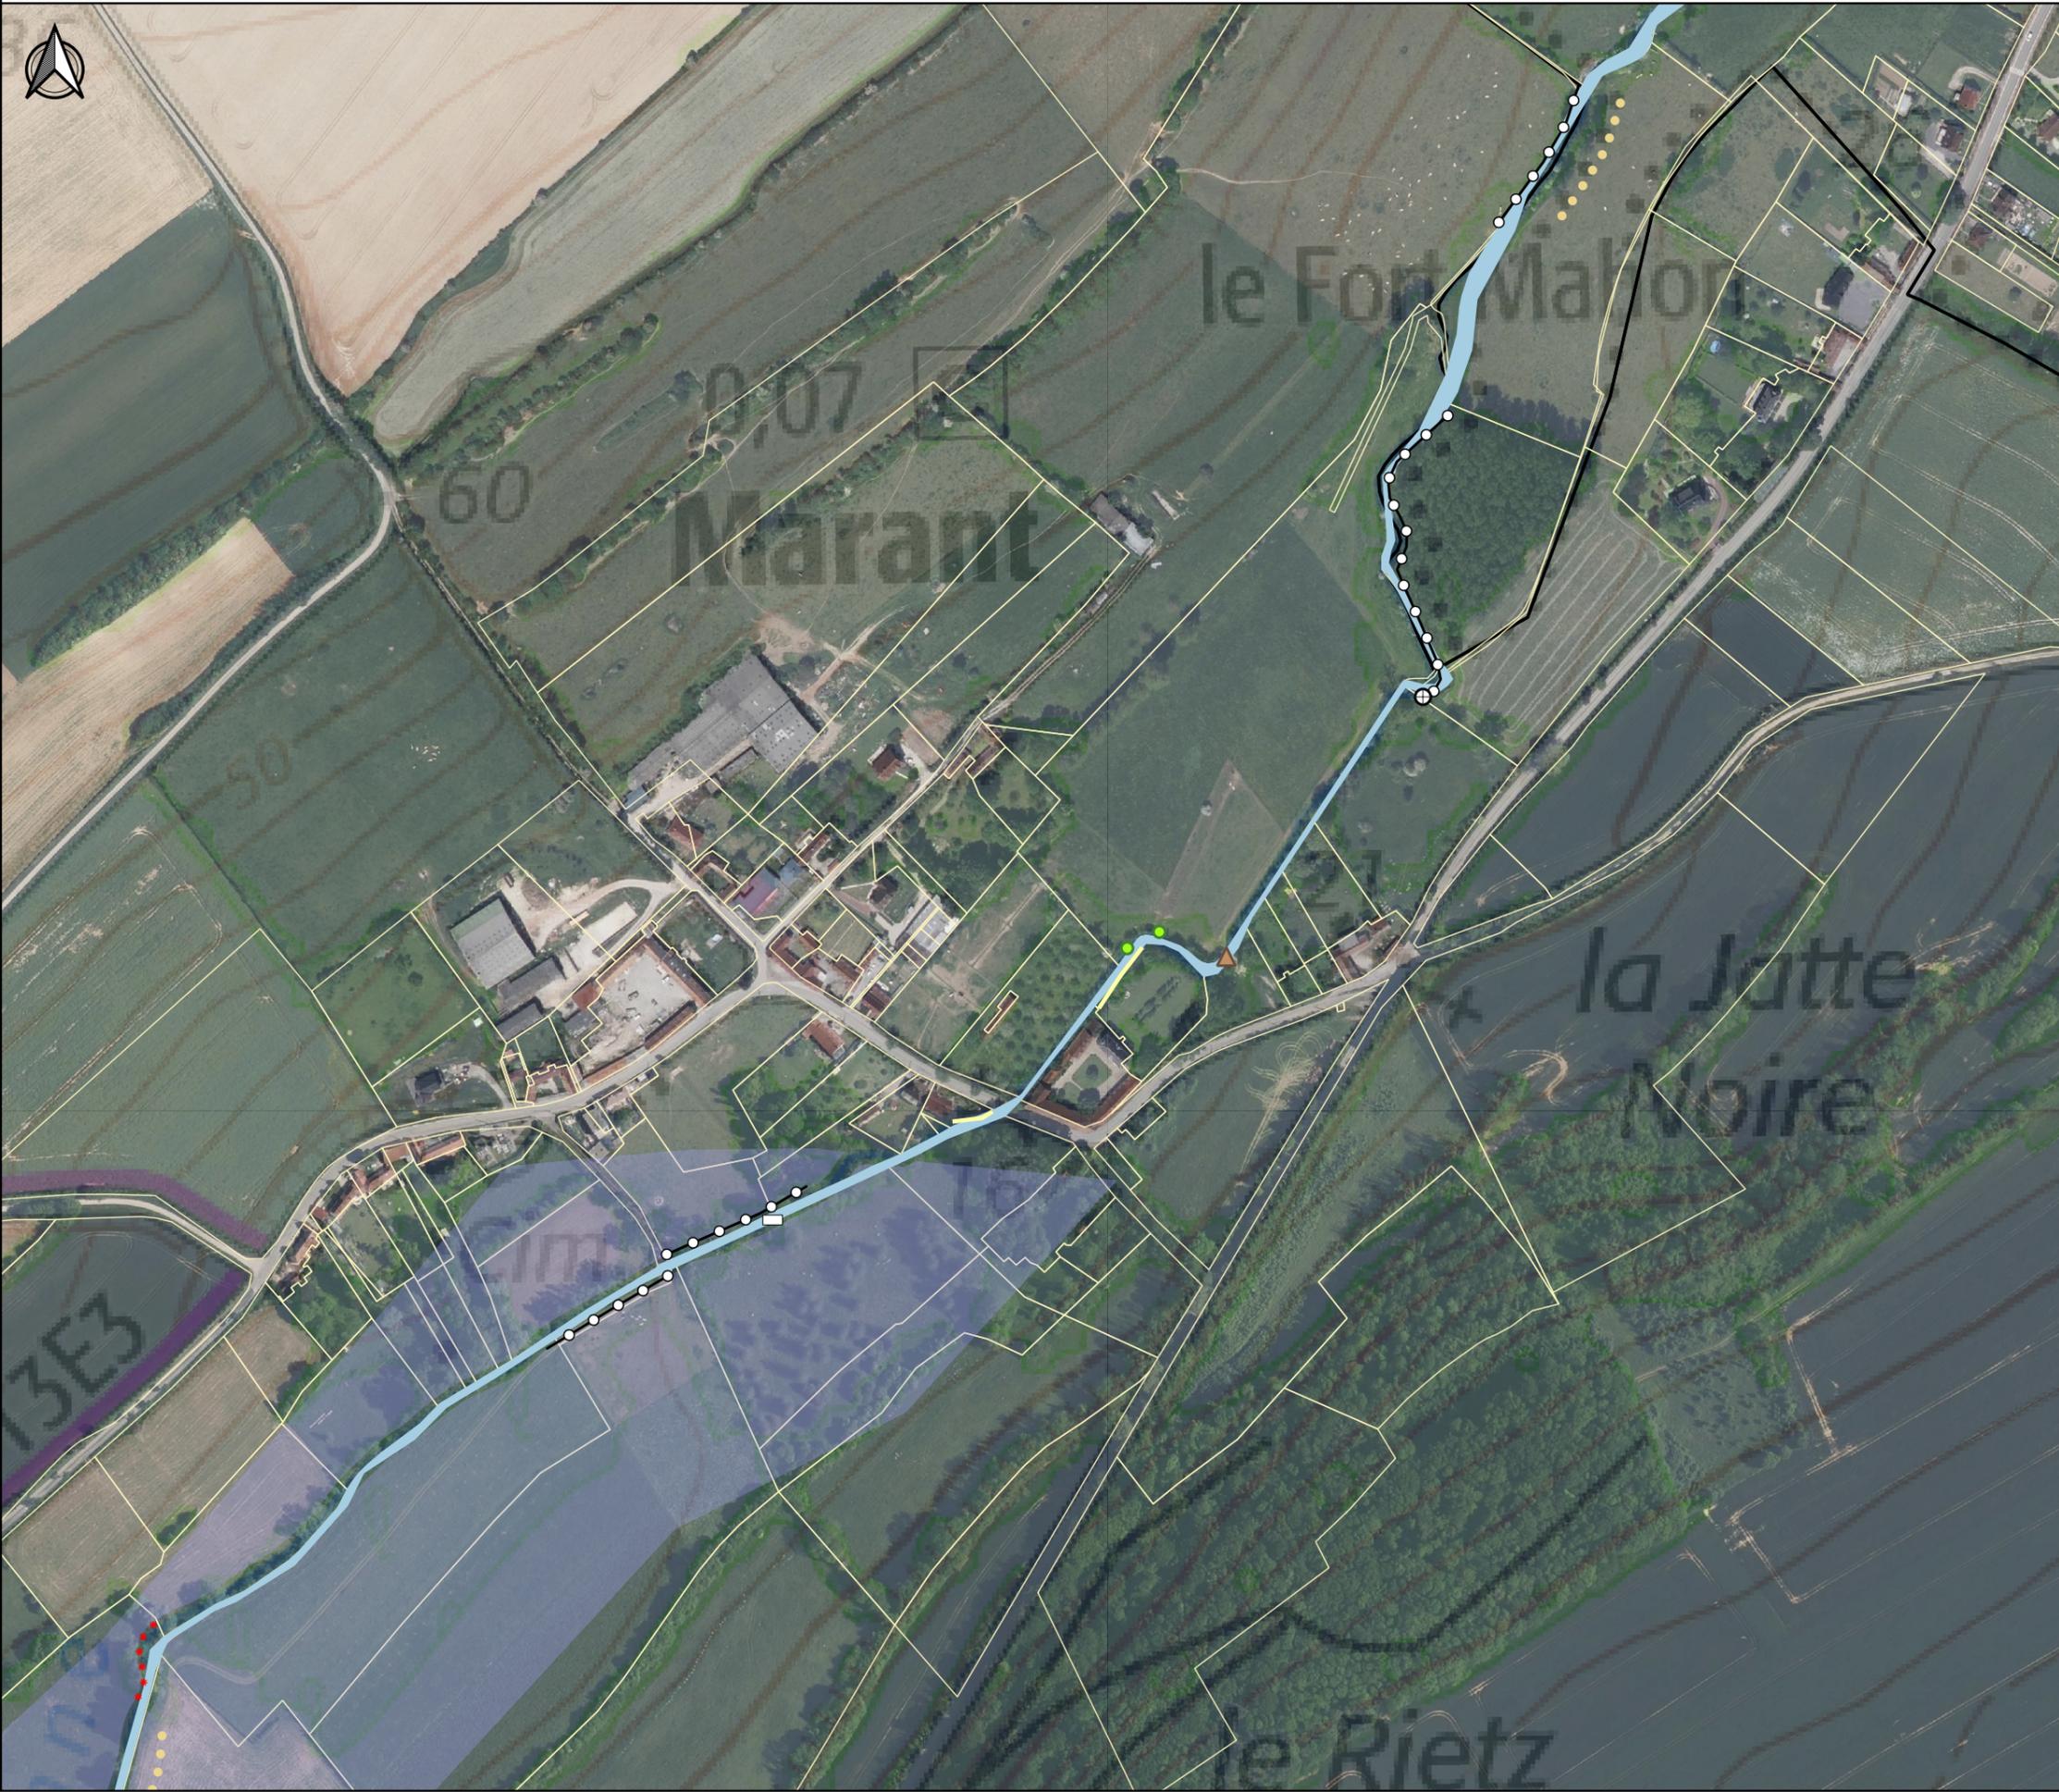
Carte 8

▲ Passerelle

● Drainage milieu humide

⊕ Dépot, déchets verts...

▭ Clôture en travers

▬ Protection berge inadaptée

○ Clôture absente ou à déplacer

●●● Peupliers

\*\*\* EEE

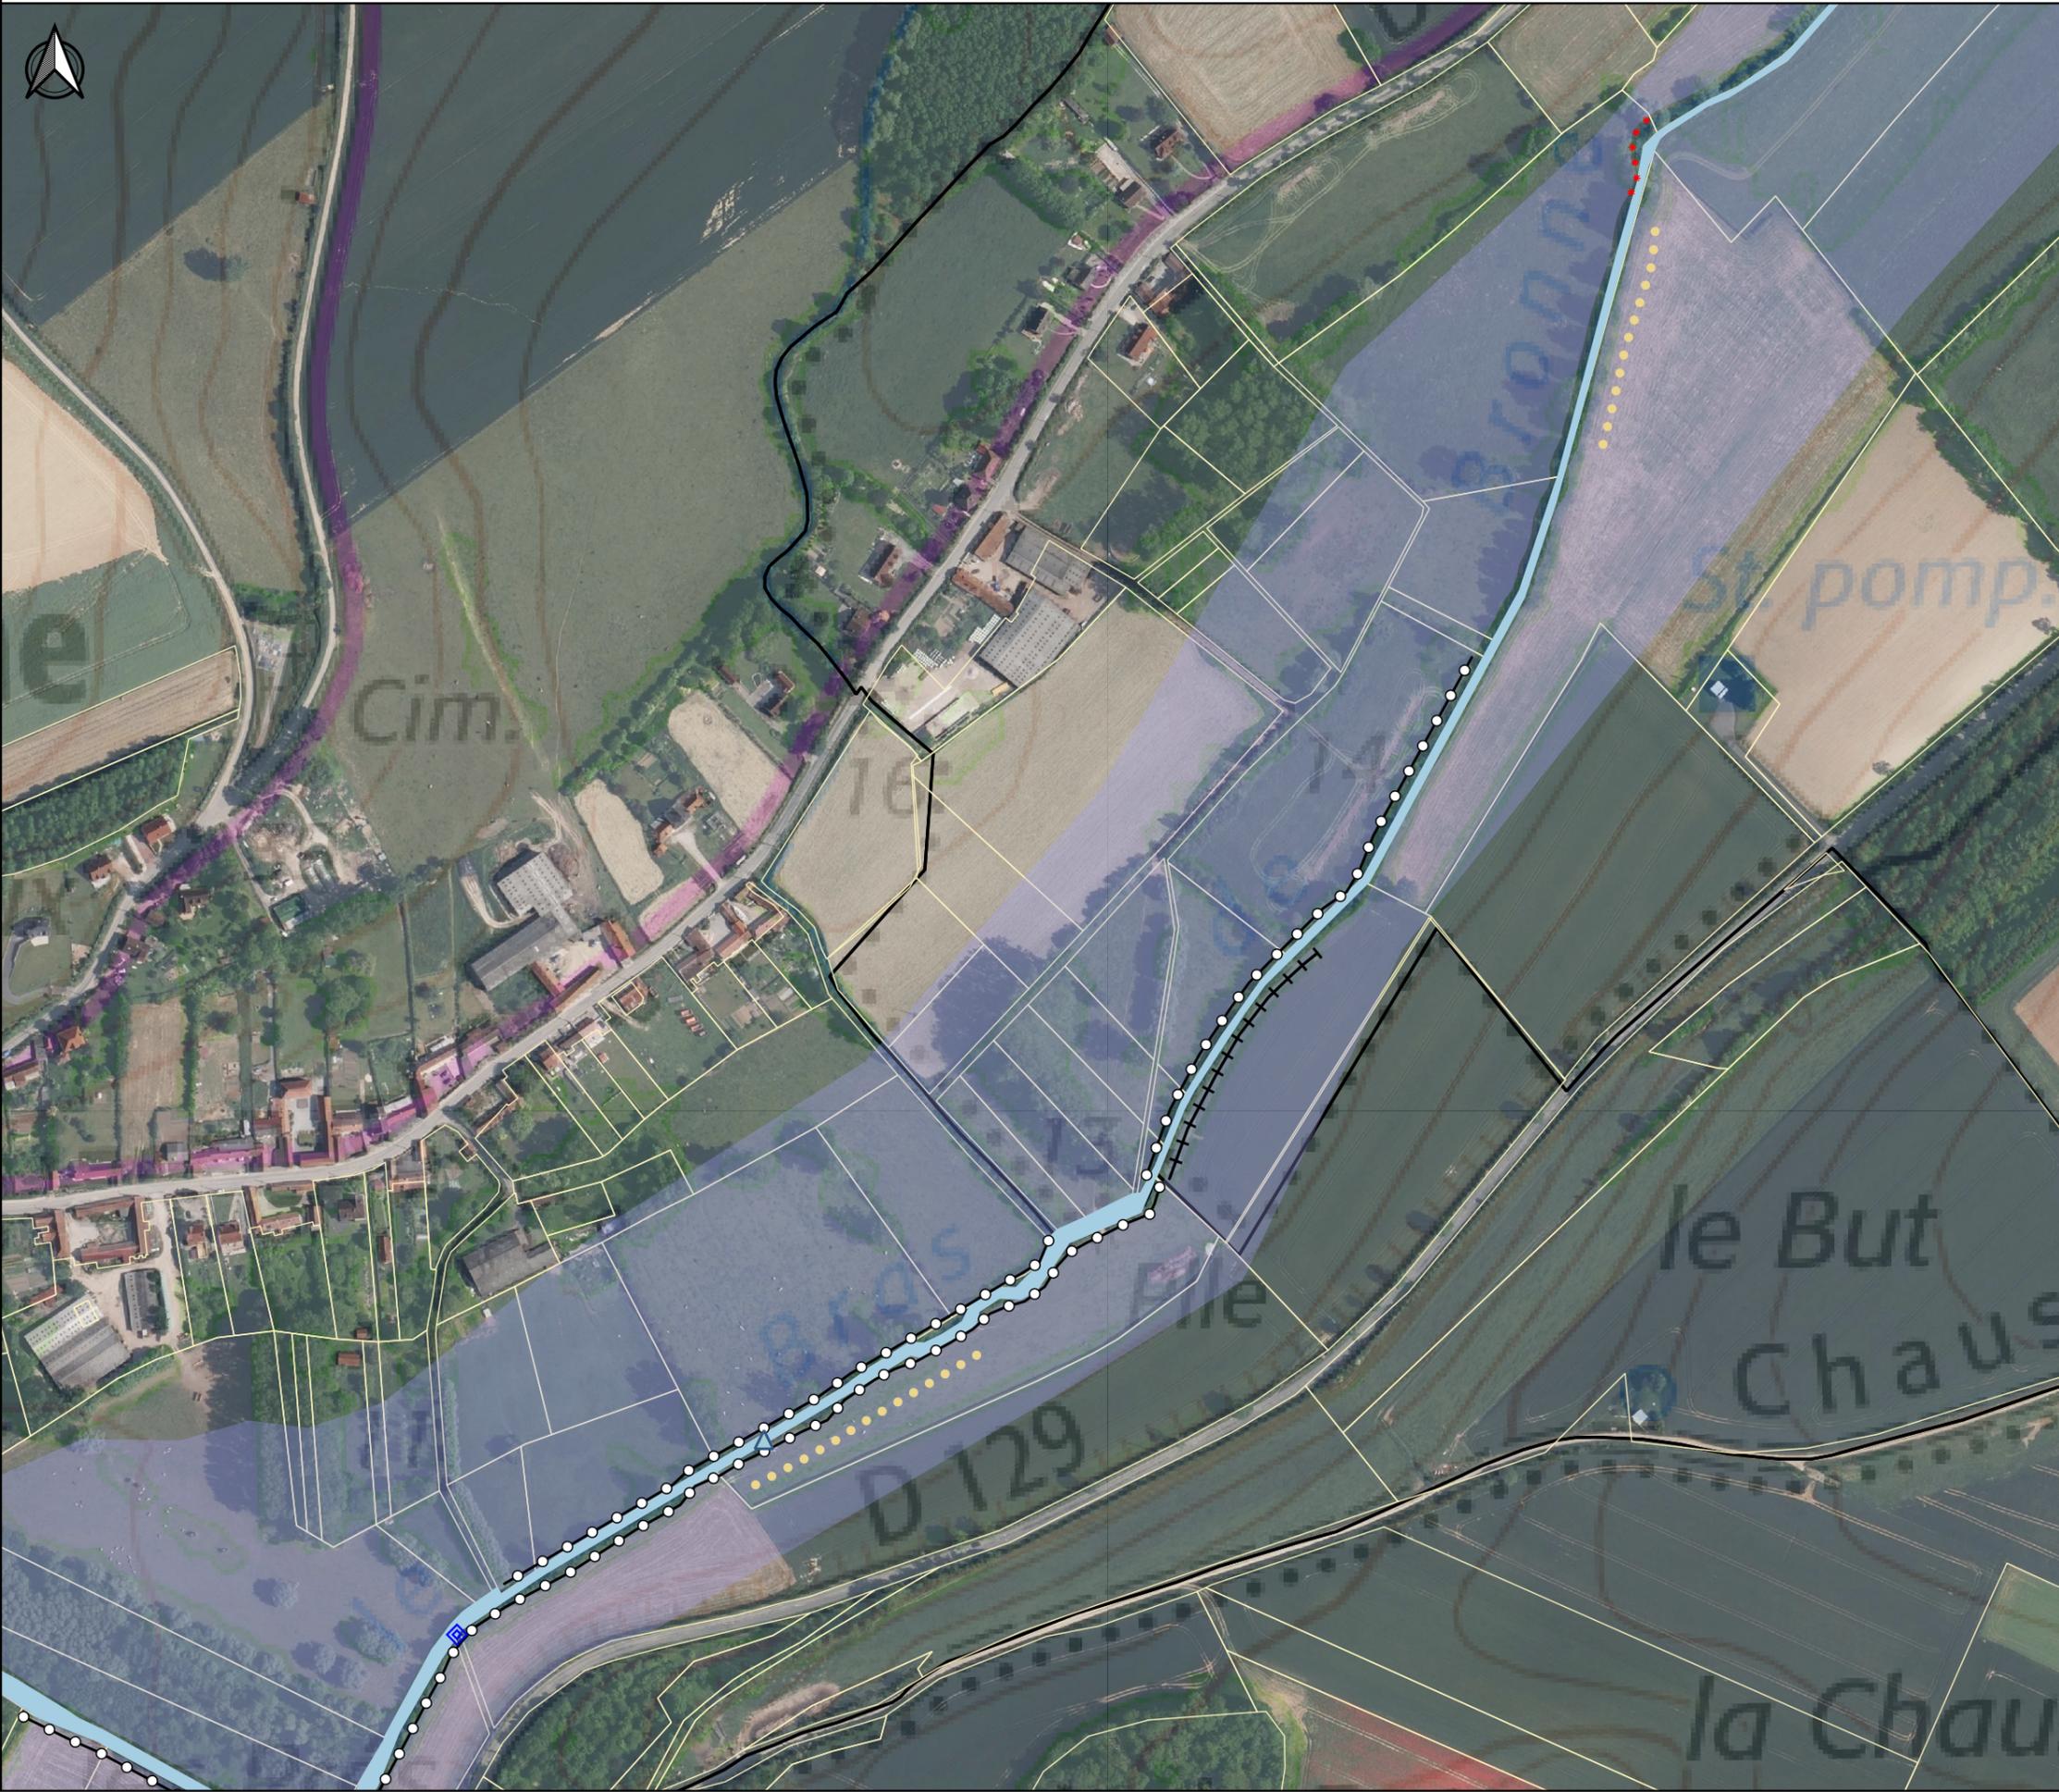
Carte 9

- ▲ Passage à gué

- ◆ Seuil résiduel

- Clôture absente ou à déplacer

- Peupliers
- \*\*\* EEE

- ⊕ Merlon

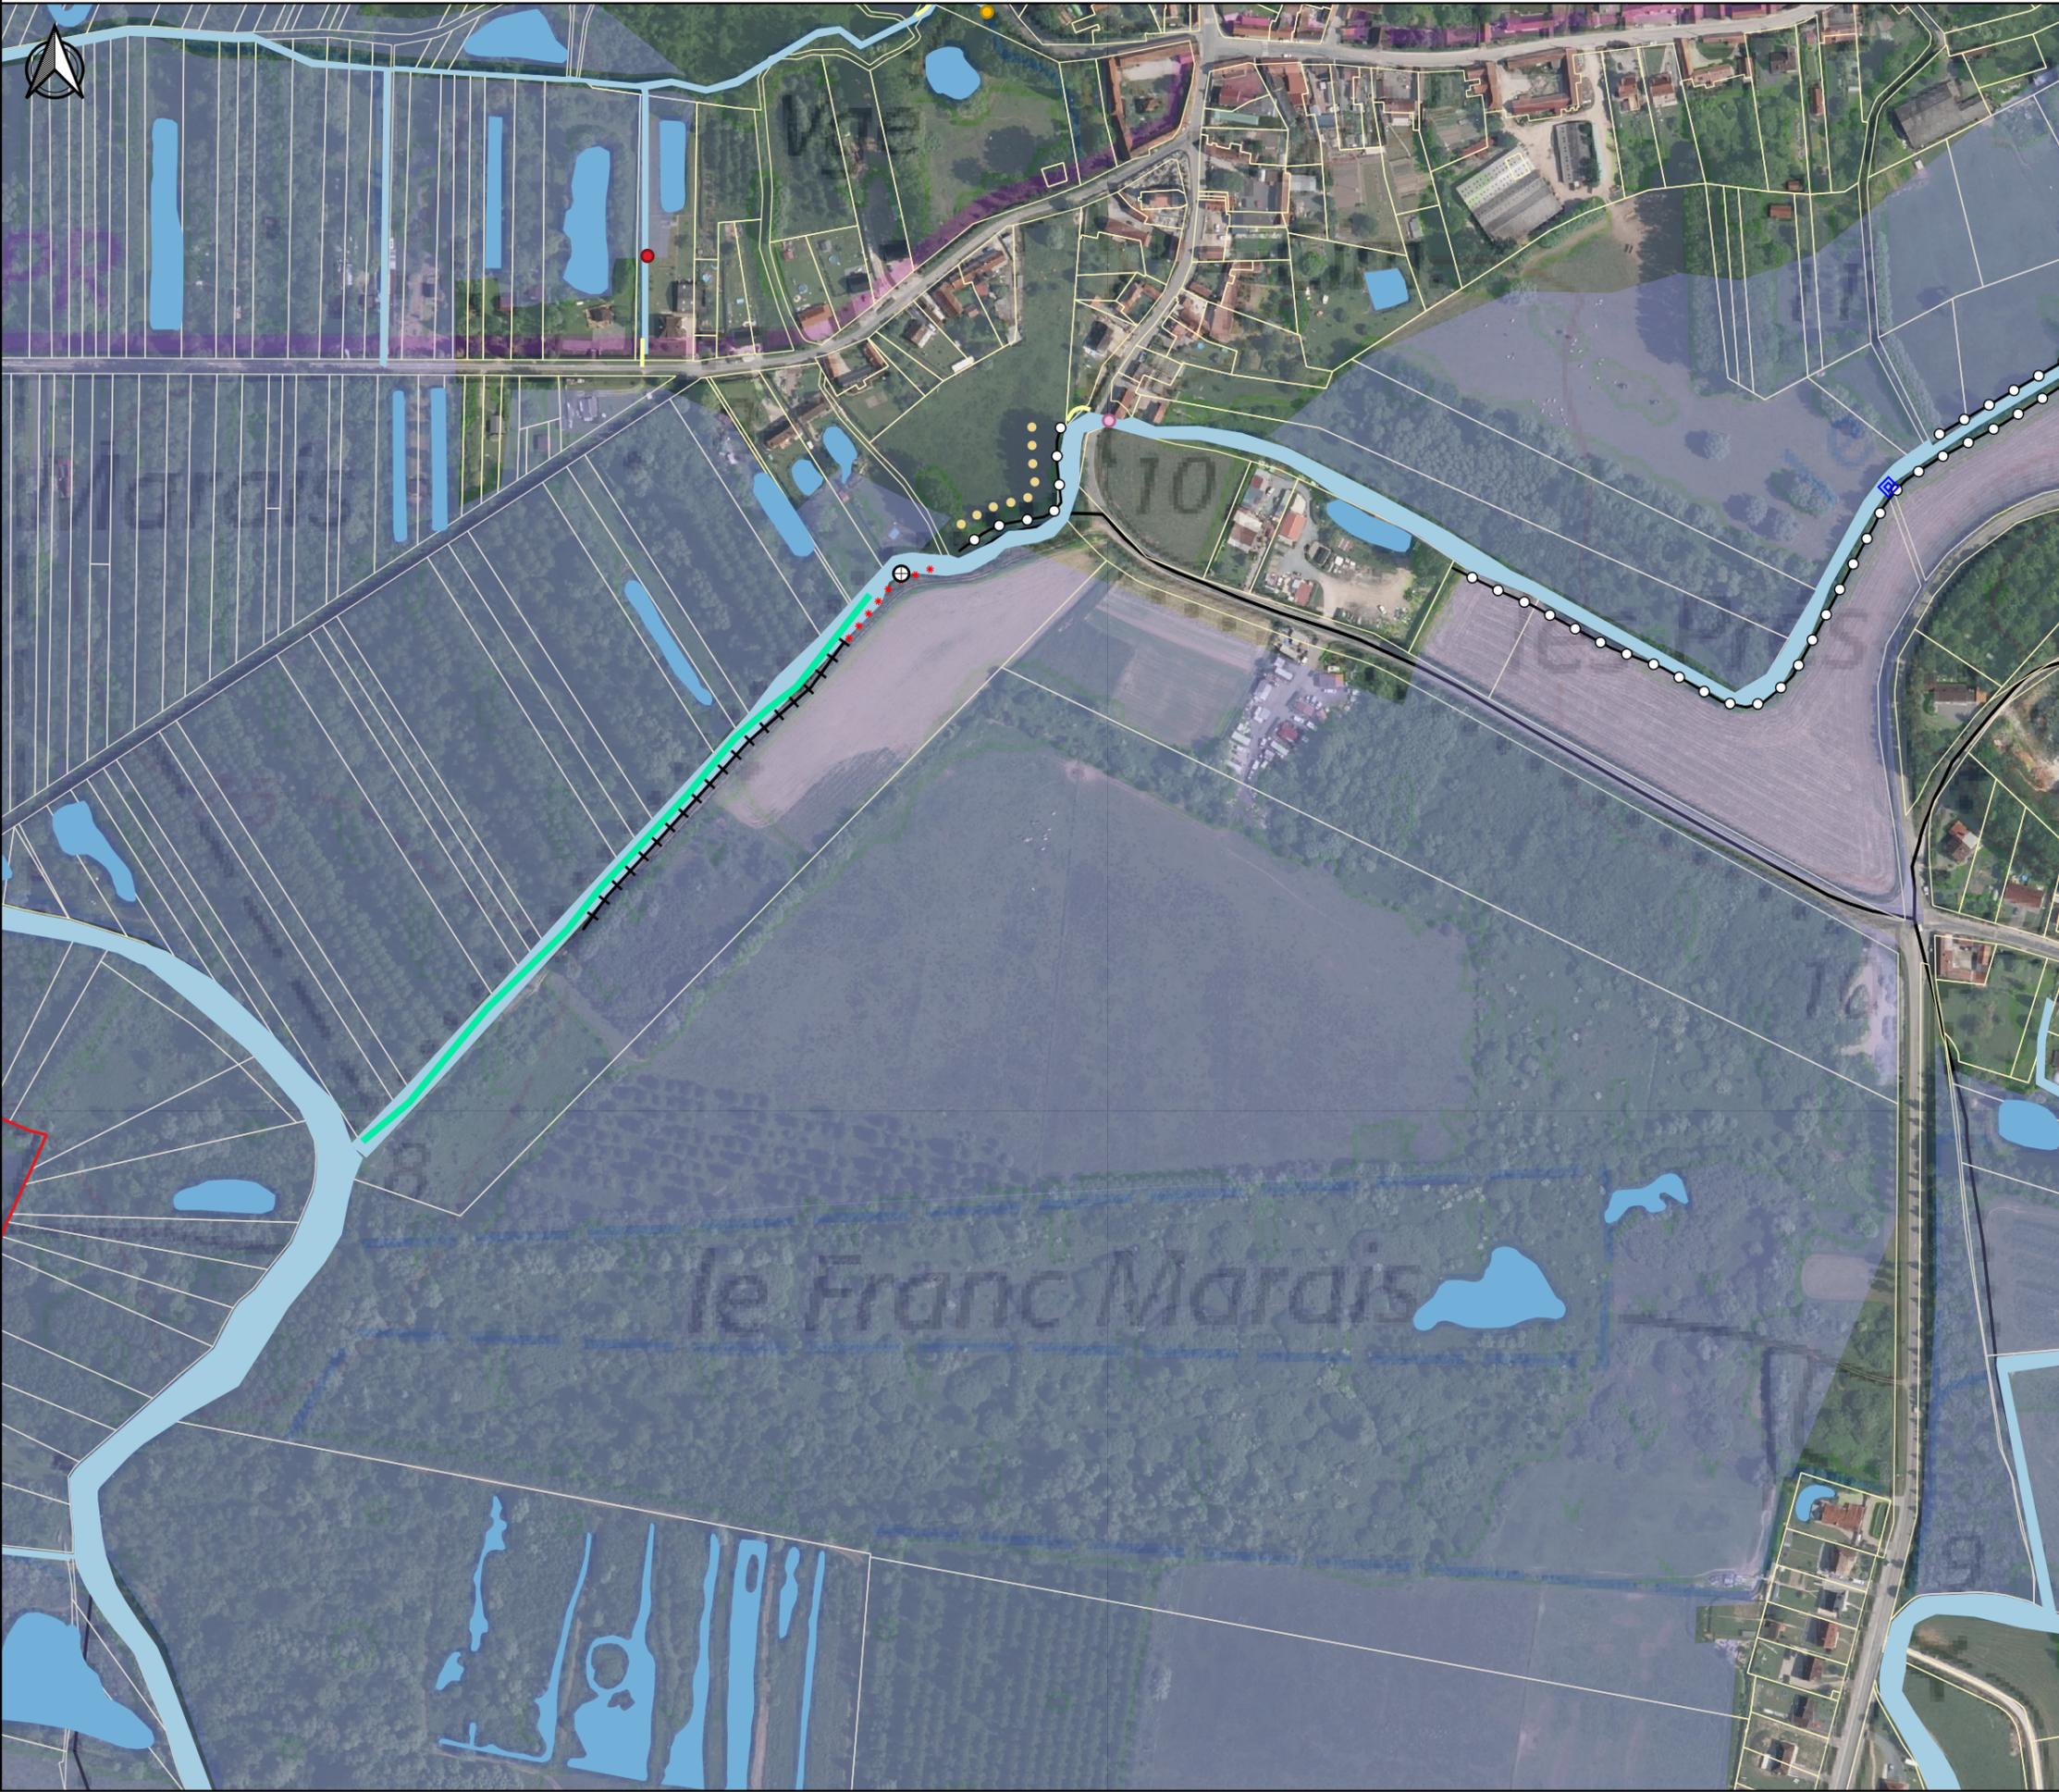
Carte 10

- Arrivée ruissellement bassin versant
- Arrivée eau pluviale
- Drain autre enjeu

- Dépot, déchets verts...
- Seuil résiduel
- Recalibrage

- Protection berge inadaptée
- Clôture absente ou à déplacer

- Peupliers
- EEE

- Merlon
