**PLAN DE GESTION QUINQUENNAL ECOLOGIQUE
SOUS DECLARATION D'INTERET GENERAL**

**PLANQUETTE
BRAS DE BRONNE
CREQUOISE et AFFLUENTS**

Janvier 2014 - janvier 2019

Volet 1 : Généralités

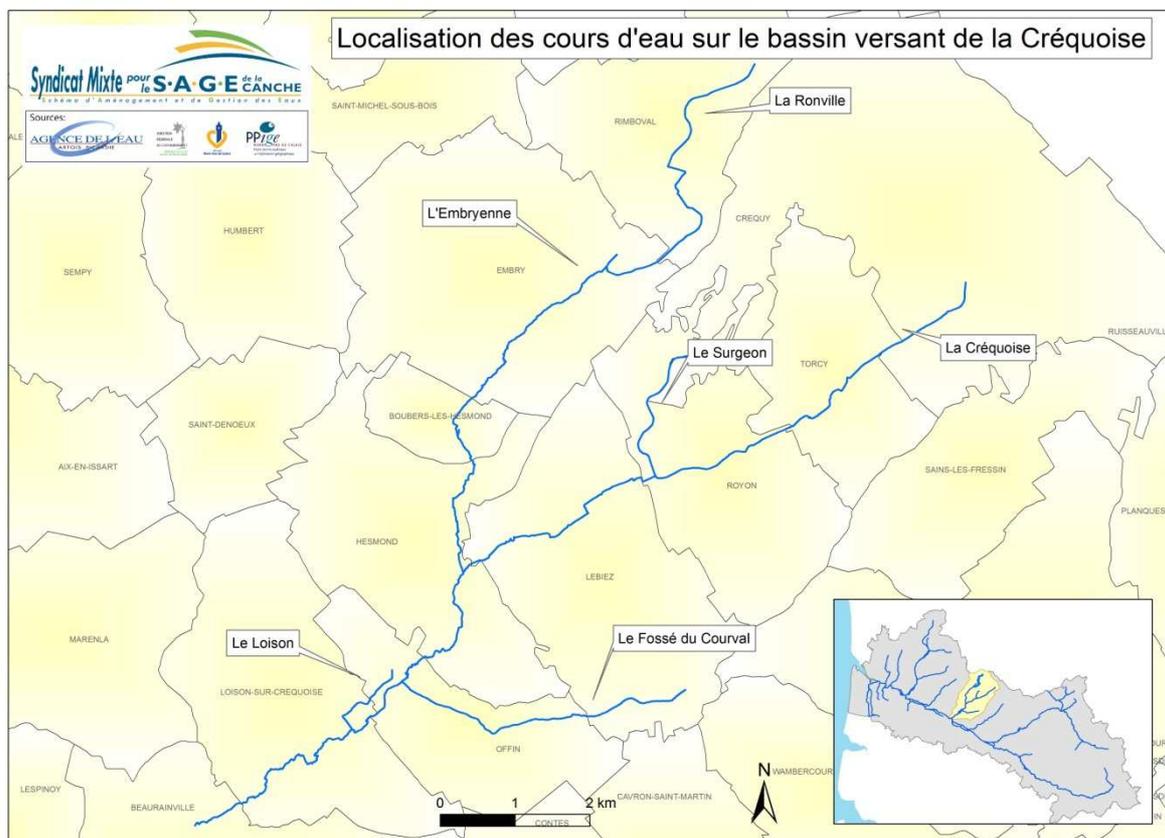
Le linéaire de la Créquoise est 14,8 km

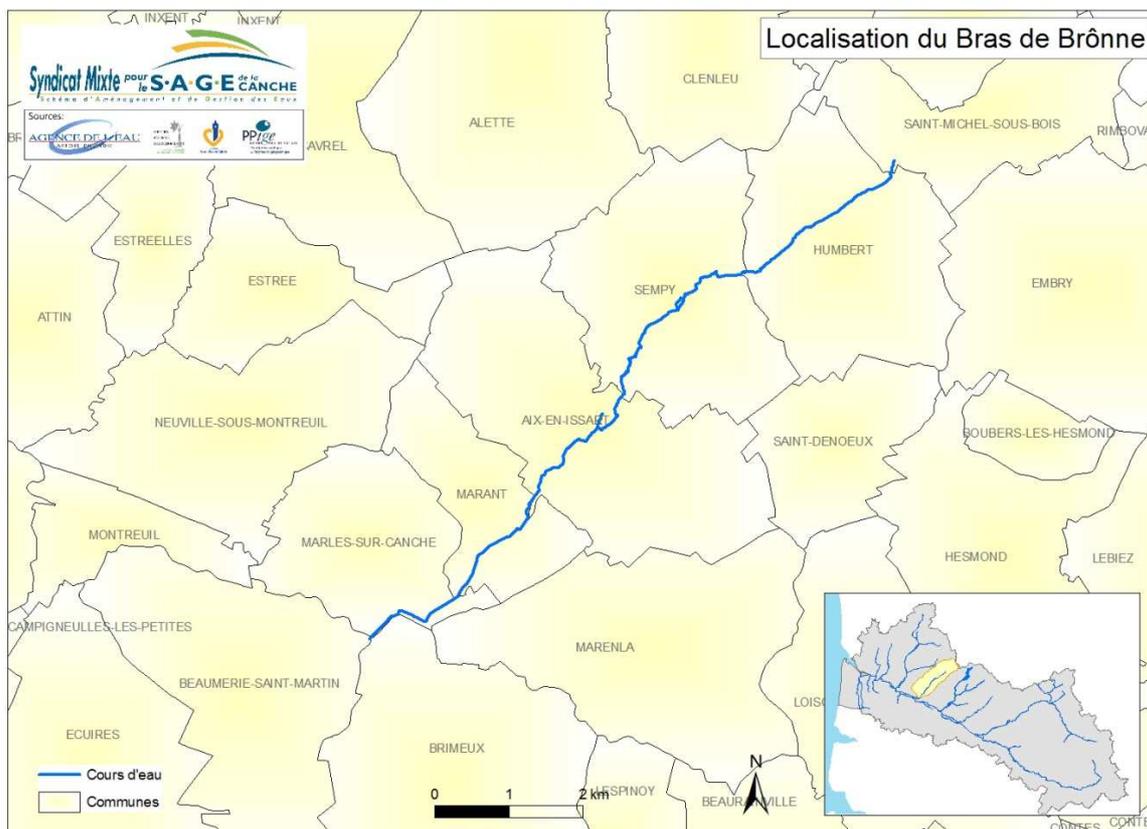
Le programme de restauration et de gestion du bassin versant du Bras de Brône concerne une zone d'étude regroupant 6 communes riveraines pour un linéaire total 11,35 km.

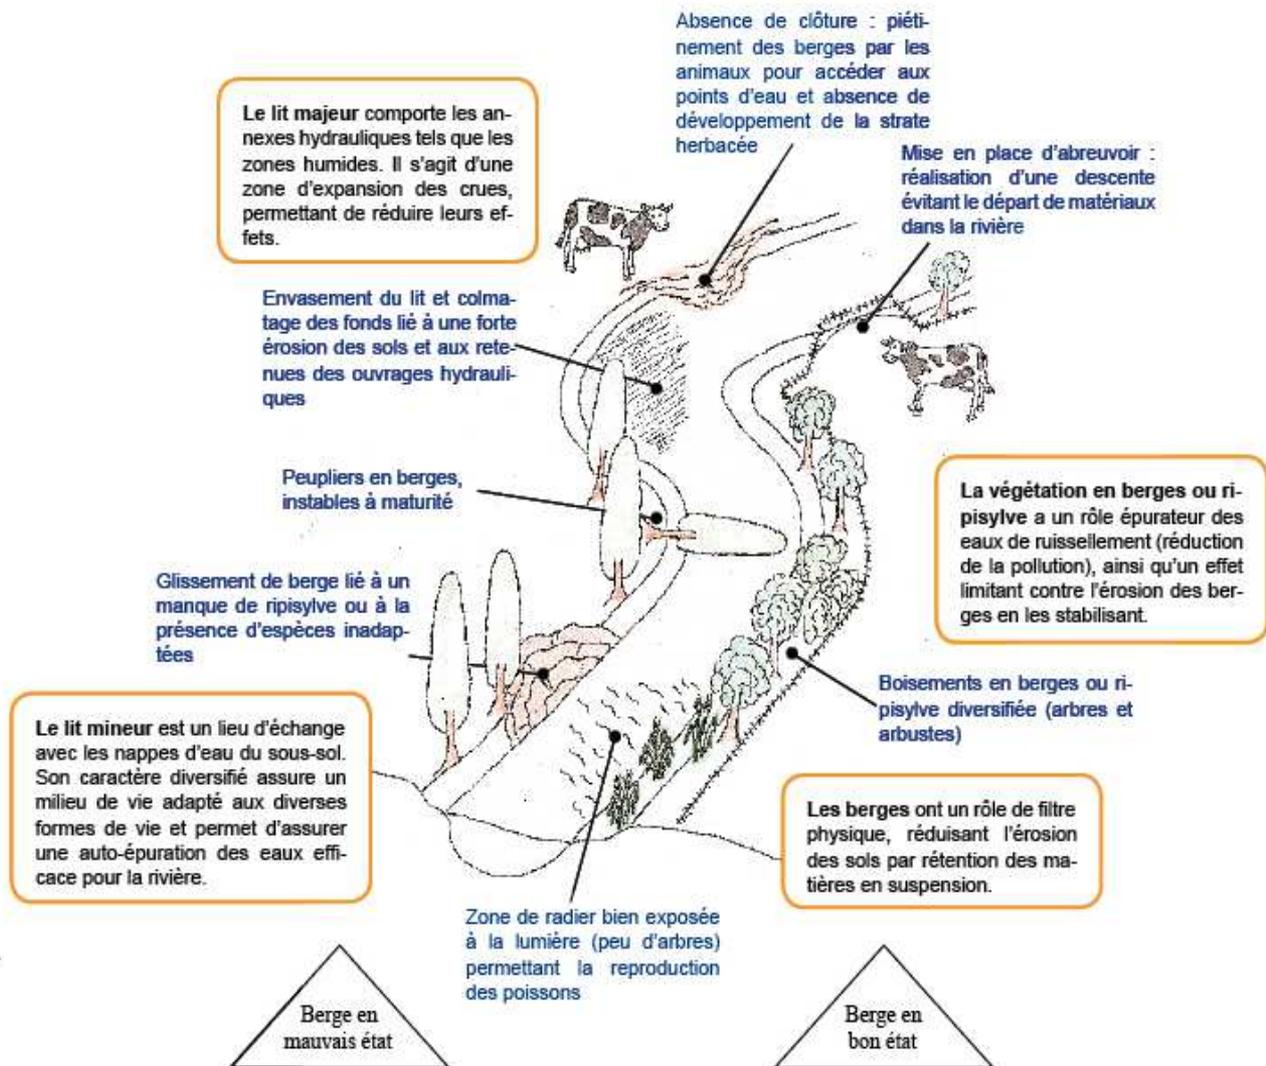
Le schéma, ci-dessous, indique l'exemple d'un bon fonctionnement des paramètres physiques (coté droit du schéma) et un exemple de dysfonctionnement (coté gauche du schéma) :

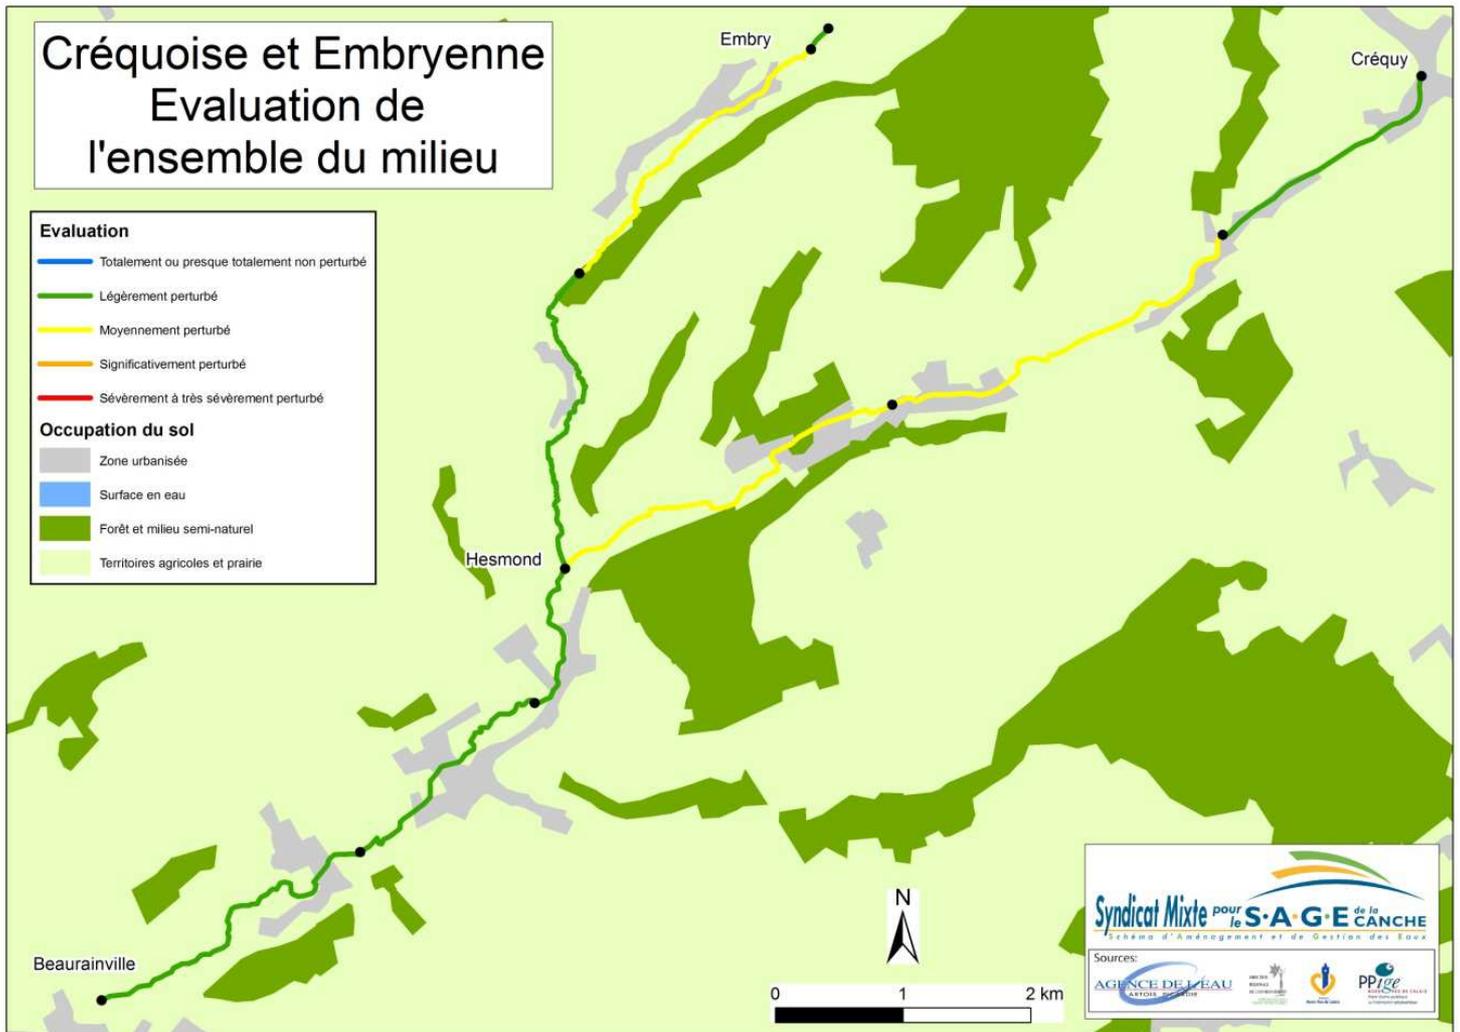
Evaluation globale du milieu physique de la Créquoise et de l'Embryenne

En conclusion, le milieu physique de la Créquoise et de l'Embryenne est qualifié de moyennement à légèrement perturbé. Les principales perturbations concernent le lit mineur fortement perturbé par les ouvrages transversaux, le manque de ripisylve, les aménagements anthropiques des berges et leurs érosions (notamment bovines). Le lit majeur est jugé presque non perturbé.

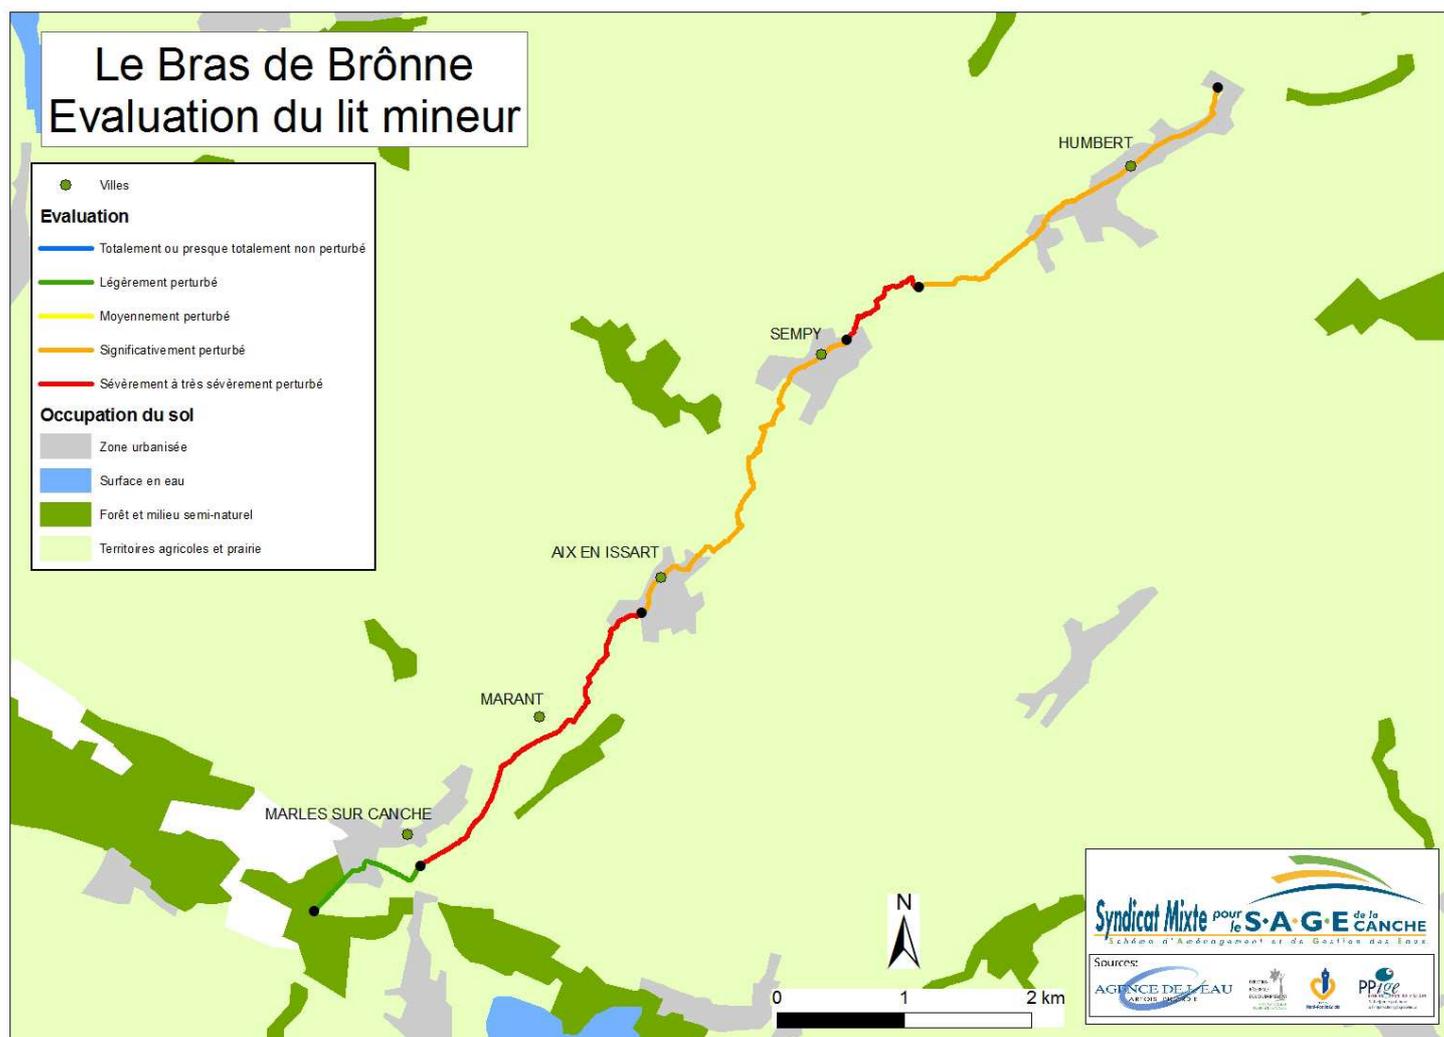
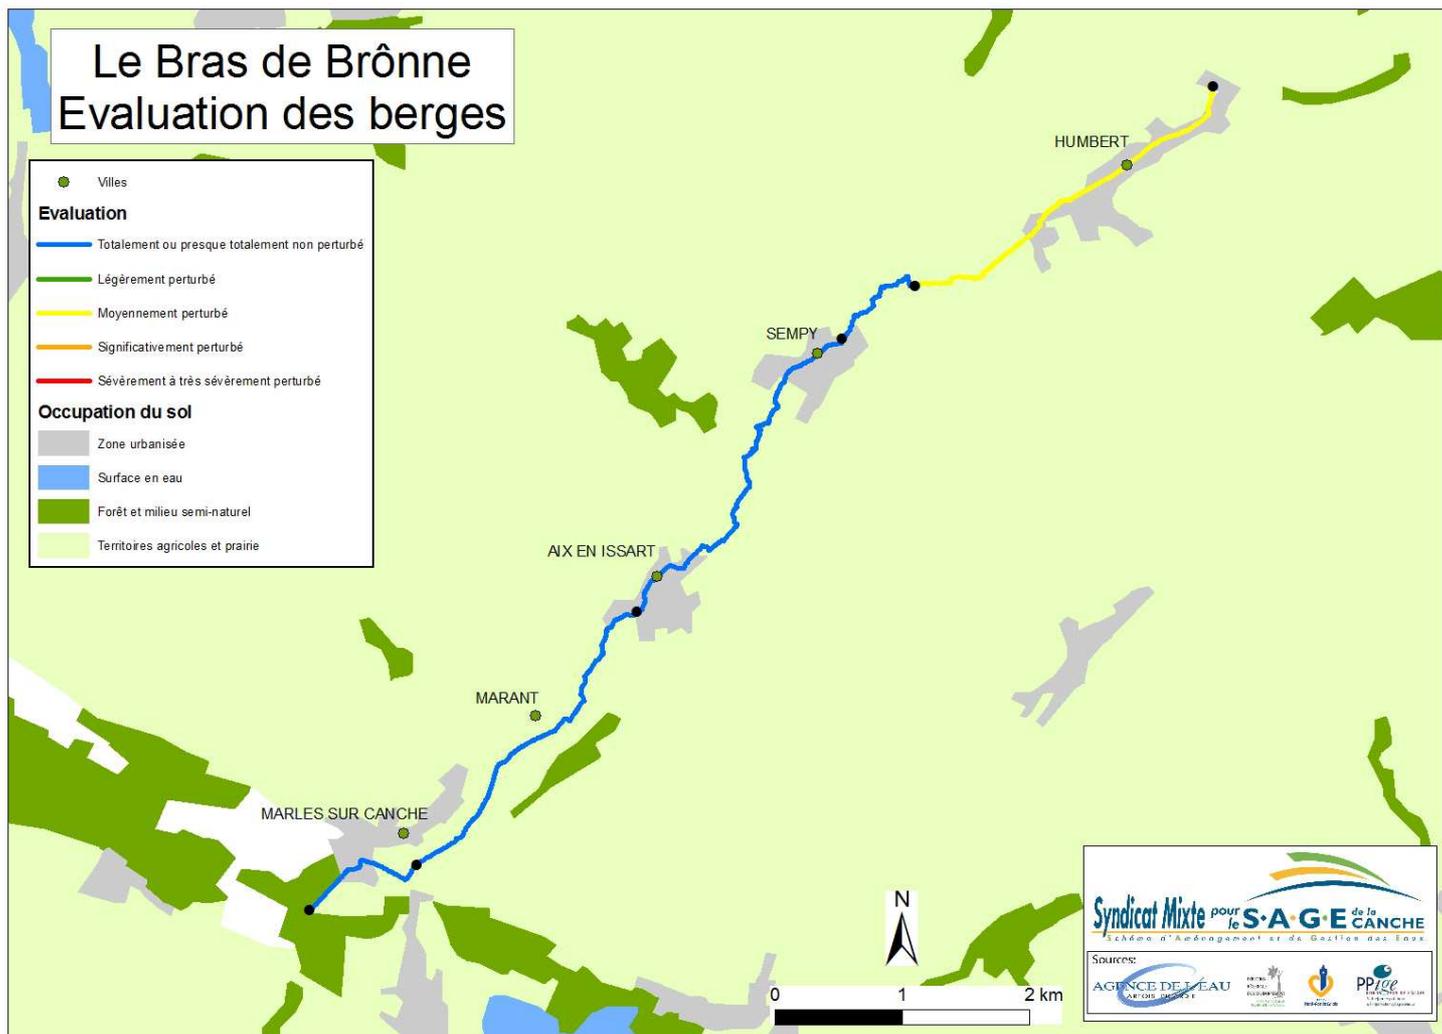
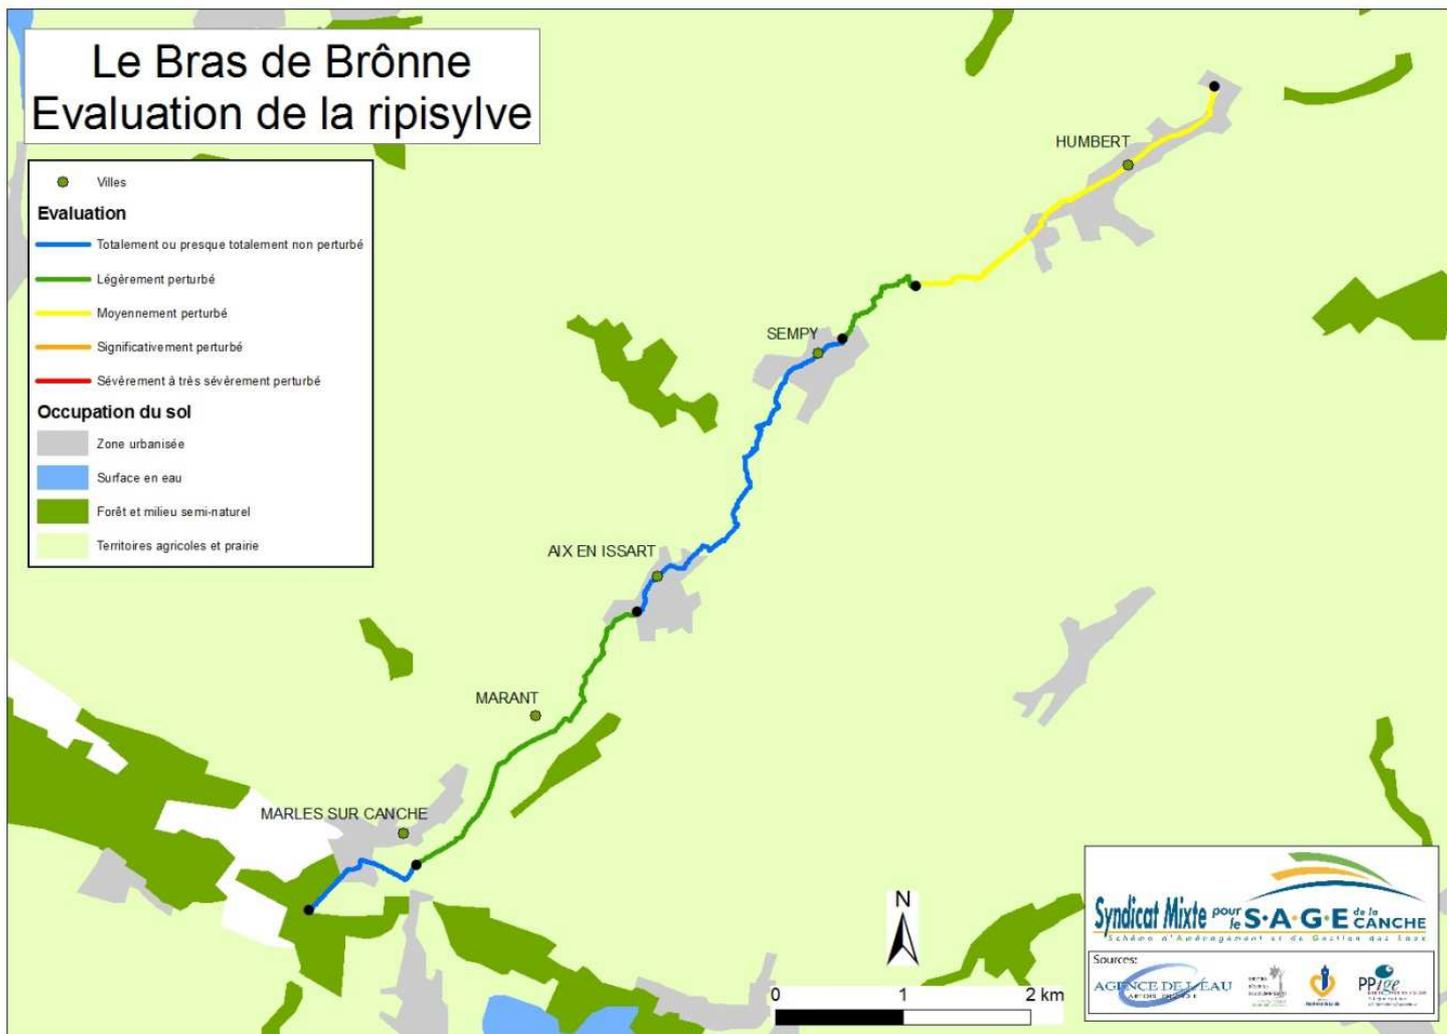
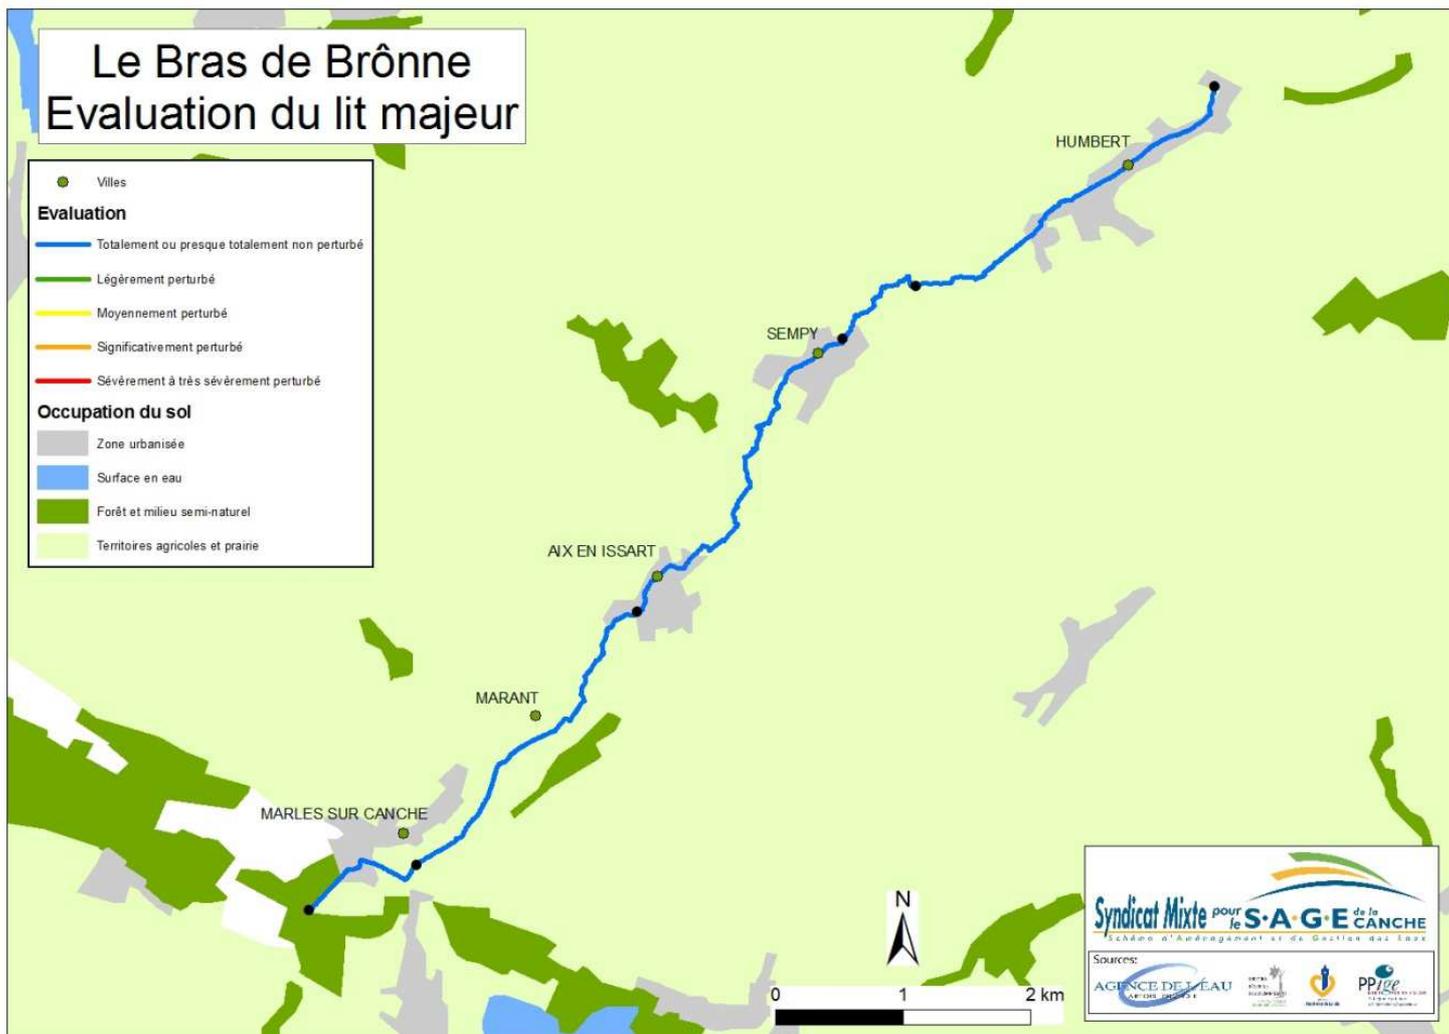
Le SEQ physique du Bras de Brønne

Le SEQ du Bras de Brønne a été réalisé en juin 2011 par l'Agence de l'eau Artois Picardie en partenariat avec le Symcéc.

Le **lit mineur** est le paramètre qui affecte le plus le milieu physique. Il présente des indices très faibles, **de très sévèrement à moyennement perturbés**, essentiellement dû à une **sédimentation généralisée** du cours d'eau et à la présence d'ouvrages plus ou moins franchissables. Les travaux d'hydraulique ont contribué à la dégradation du lit (enfouissement, rectification). Les faciès d'écoulement et les séquences radier-mouille-plat demeurent pauvres en qualité et en nombre.

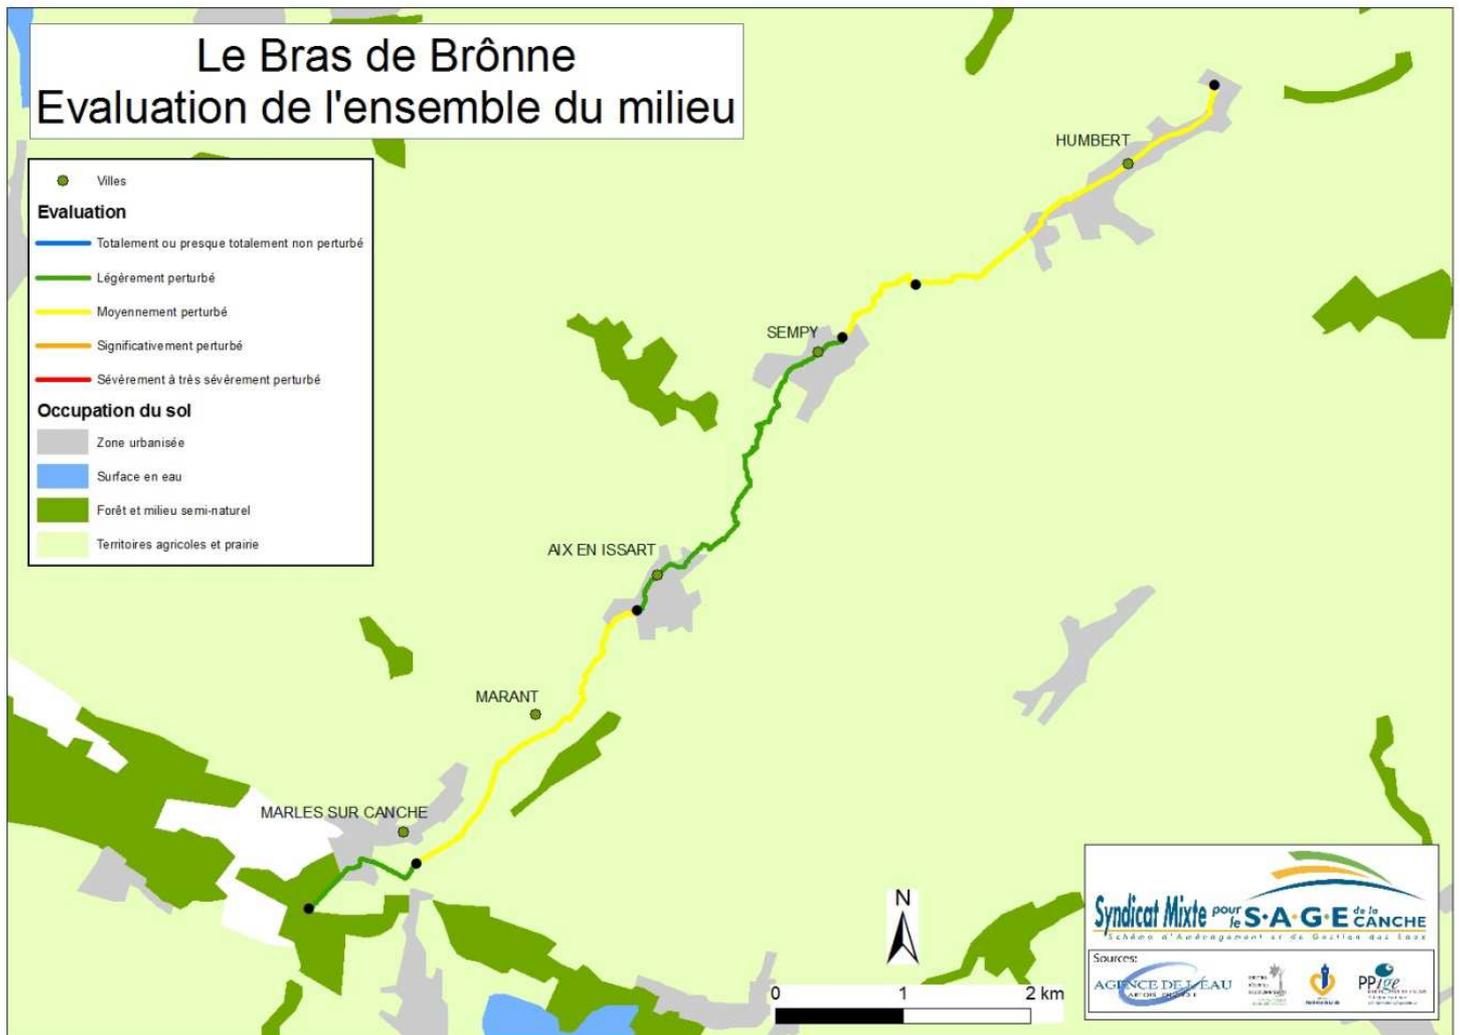
Evaluation globale du milieu physique du Bras de Brône

Les indices pour le **lit majeur** demeurent globalement de bonne qualité car celui-ci est essentiellement occupé par des prairies pâturées. Les **berges** possèdent également de bons indices malgré l'impact non négligeable du piétinement des bovins.

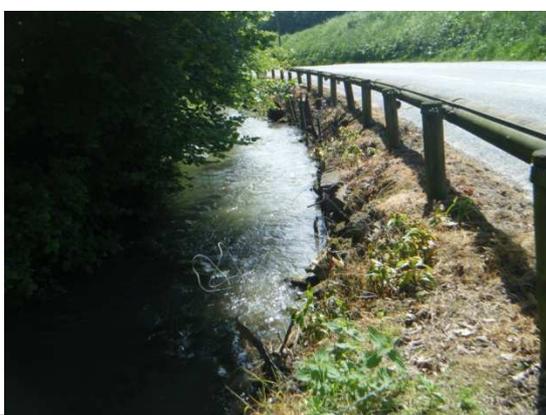
D'autres facteurs de perturbations chimiques sont également en cause. Parmi ceux-ci on peut citer les traitements phytosanitaires (photo Embryenne) en bordure de cours d'eau. Ceux-ci sont pourtant interdits (L 253-8 du code rural ou L.253-17 du CE) sur les zones de non traitement (ZNT)

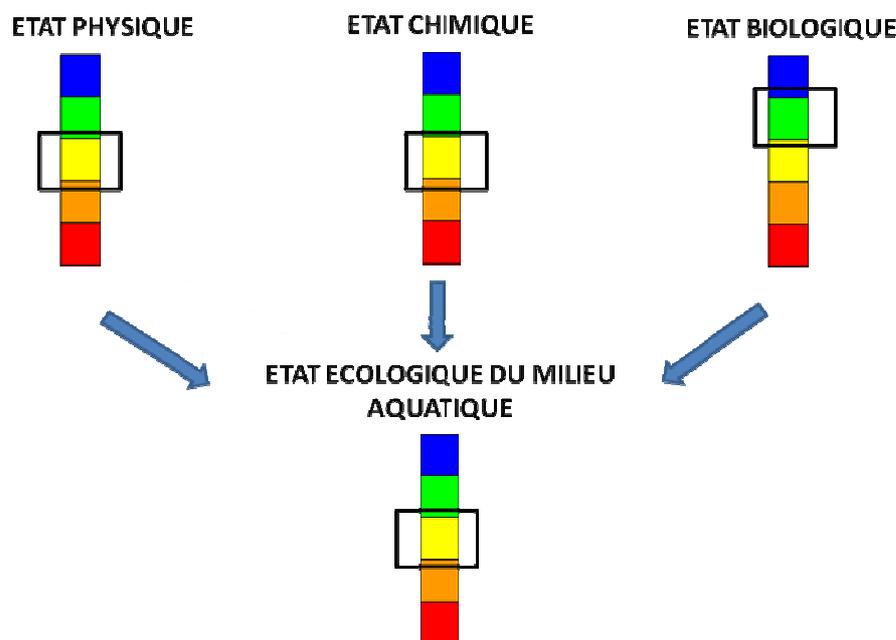
↪ évaluation de la qualité des 3 composantes du milieu aquatique

on a une « note de qualité » Physique, Chimique et Biologique

Les résultats nous indiquent donc un état écologique moyen, alors que l'objectif est le bon état.

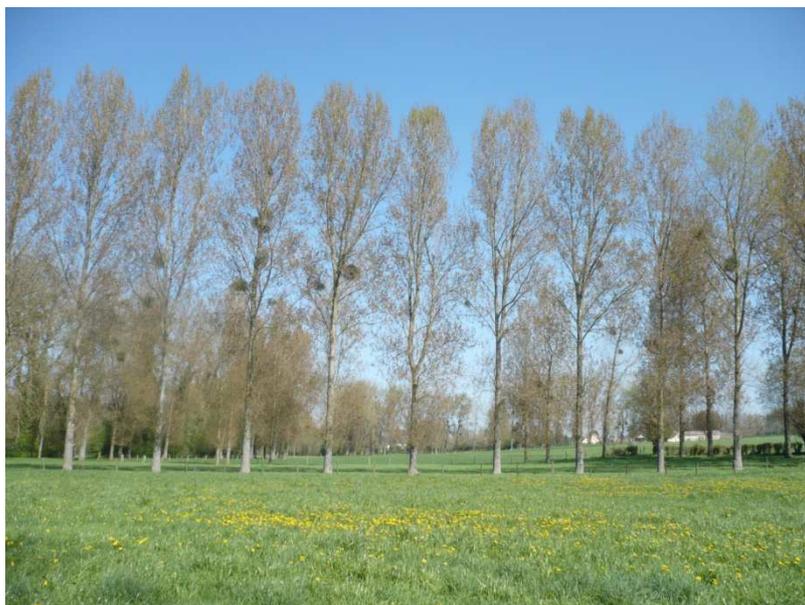
Ripisylve inadaptée sur le Bras de Bronne

Ces deux constats peuvent donc être mis en relation avec la présence ou non de clôtures induisant **un pâturage** et un piétinement régulier des bovins. Il est également important de noter la présence d'espèces invasives végétales sur chaque cours d'eau, avec une forte augmentation de la Balsamine de l'Himalaya (*Impatiens glandulifera*).

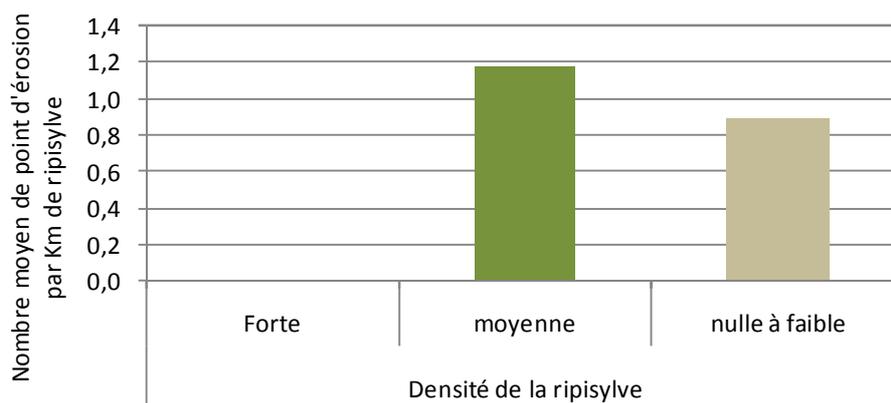
Point d'érosion en fonction de la densité de la ripisylve sur la Planquette

La cause majeure des érosions est le manque de végétation rivulaire : plus la densité de la ripisylve est forte et moins l'érosion est importante. Ce phénomène est observé sur l'ensemble des cours d'eau étudiés (voir les figures ci dessous).

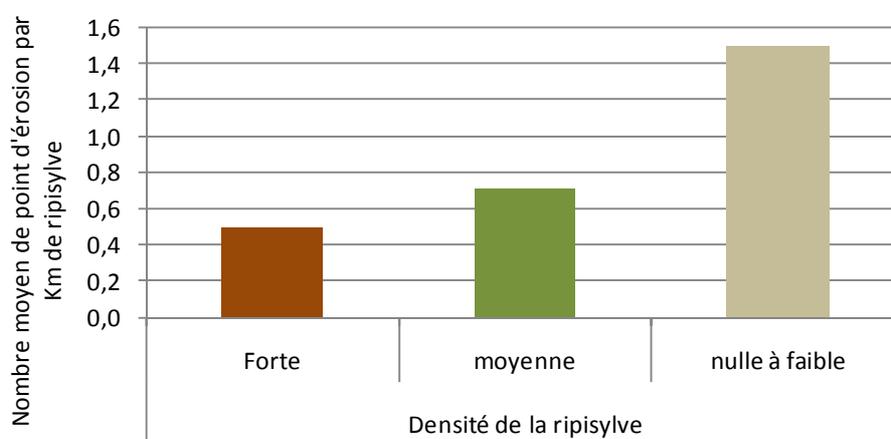
Point d'érosion en fonction de la densité de la ripisylve sur la Créquoise

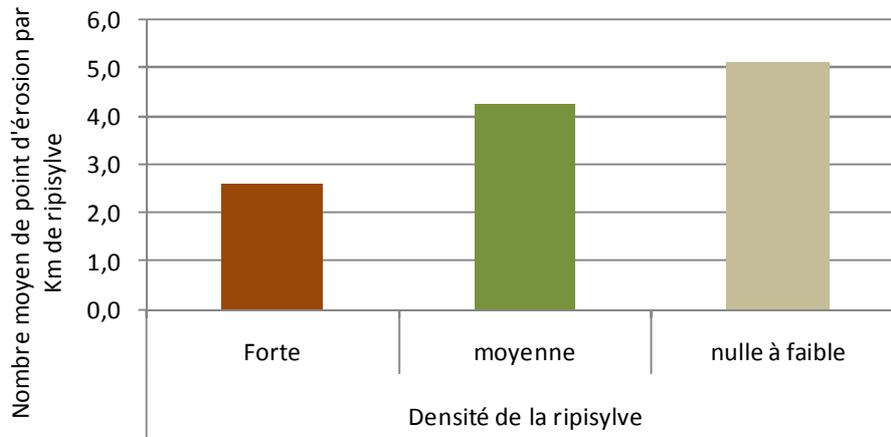
Point d'érosion en fonction de la densité de la ripisylve sur l'Embryenne

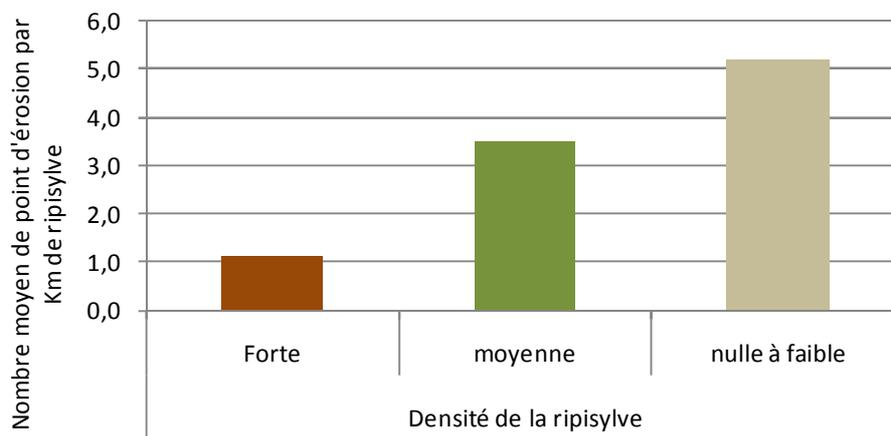
Point d'érosion en fonction de la densité de la ripisylve sur le Bras de Brône

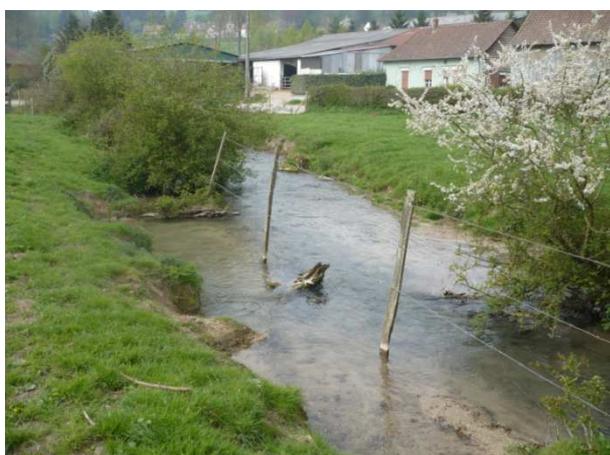
Embryenne

Dans une moindre mesure, **les dépôts de produits de tonte**, outre la pollution organique engendrée, contribuent aux phénomènes d'érosion par le biais de l'étouffement de la végétation.

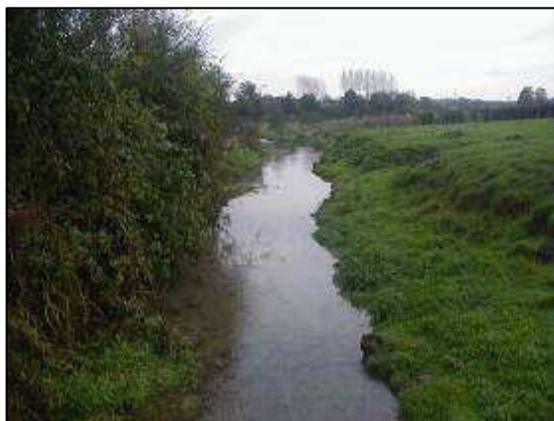
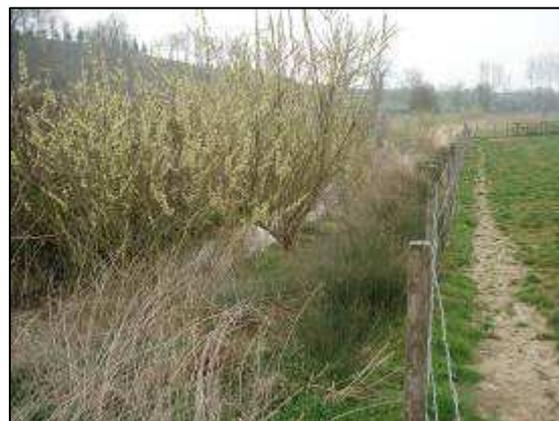
Photographies 1 et 2 : Retour d'expérience de la pose de clôtures de long d'une pâture.

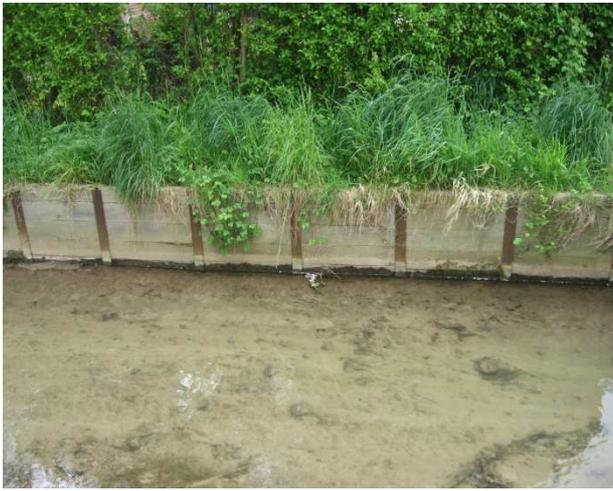
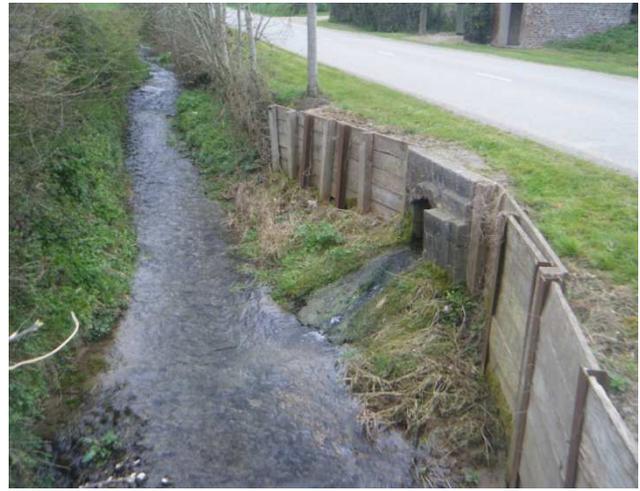
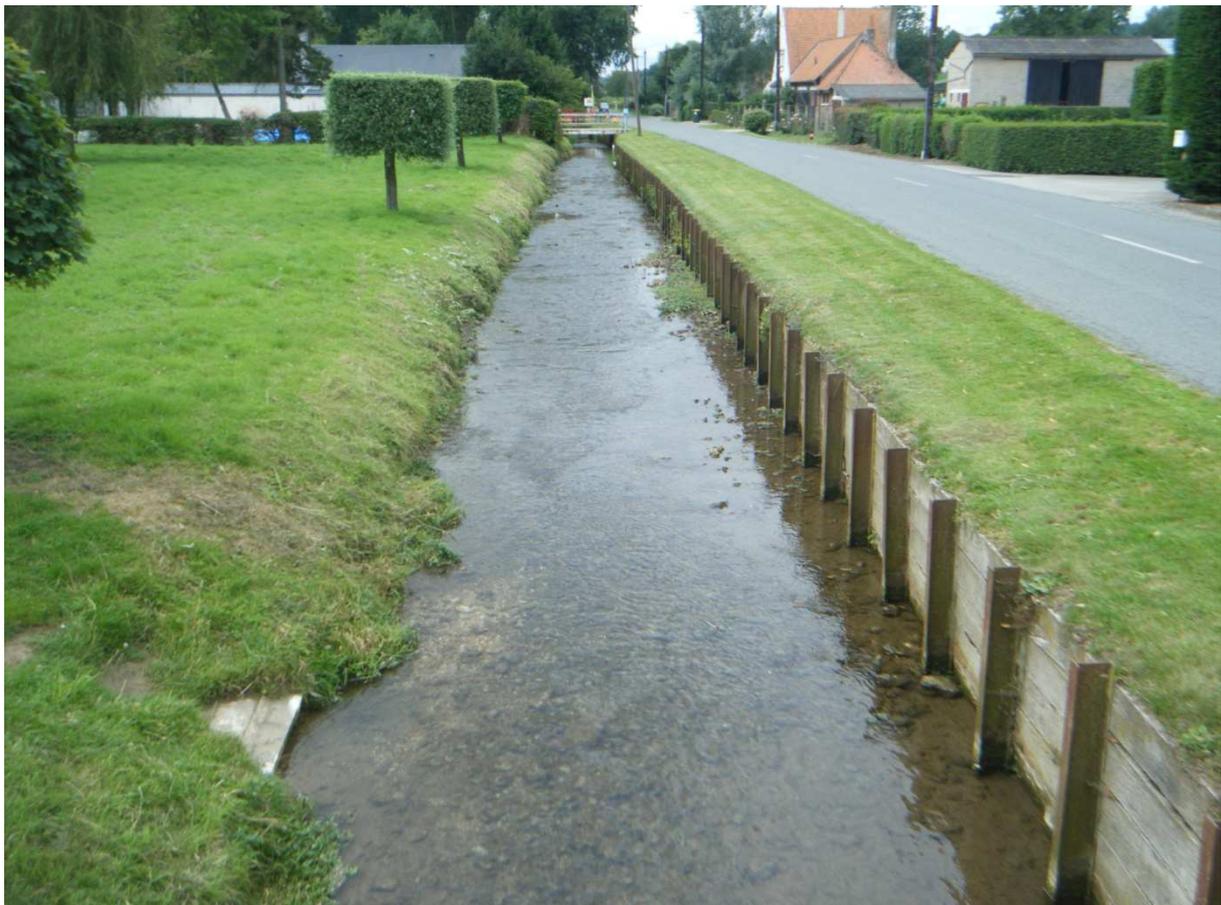
Exemples de protection de berge inadaptée (photo du bas ; village de Fressin)

Les protections de berges se traduisent généralement par un blocage de la dynamique latérale et un appauvrissement de la qualité écologique des rives. Outre la perte d'habitats rivulaires, les protections de berges en génie civil remplacent par un système simple l'écotone de rive naturellement complexe et favorable à une forte augmentation de la biodiversité : systèmes racinaires de la ripisylve, abris sous-berges, etc. Il est important de préciser que de tels aménagements induisent la création d'un « point dur » en rive provoquant inéluctablement une érosion en rive opposée et aussi une augmentation des vitesses d'écoulement engendrant des débordements.

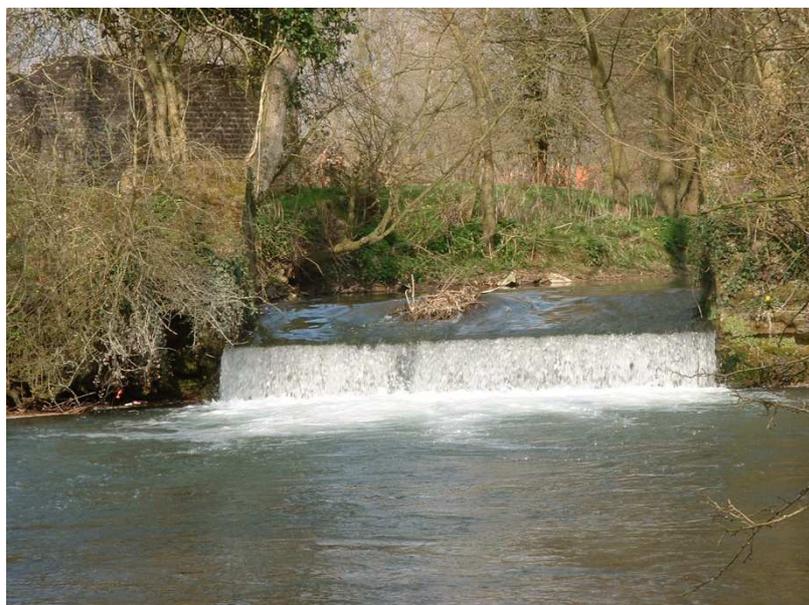
Seuil agricole sur la Créquoise

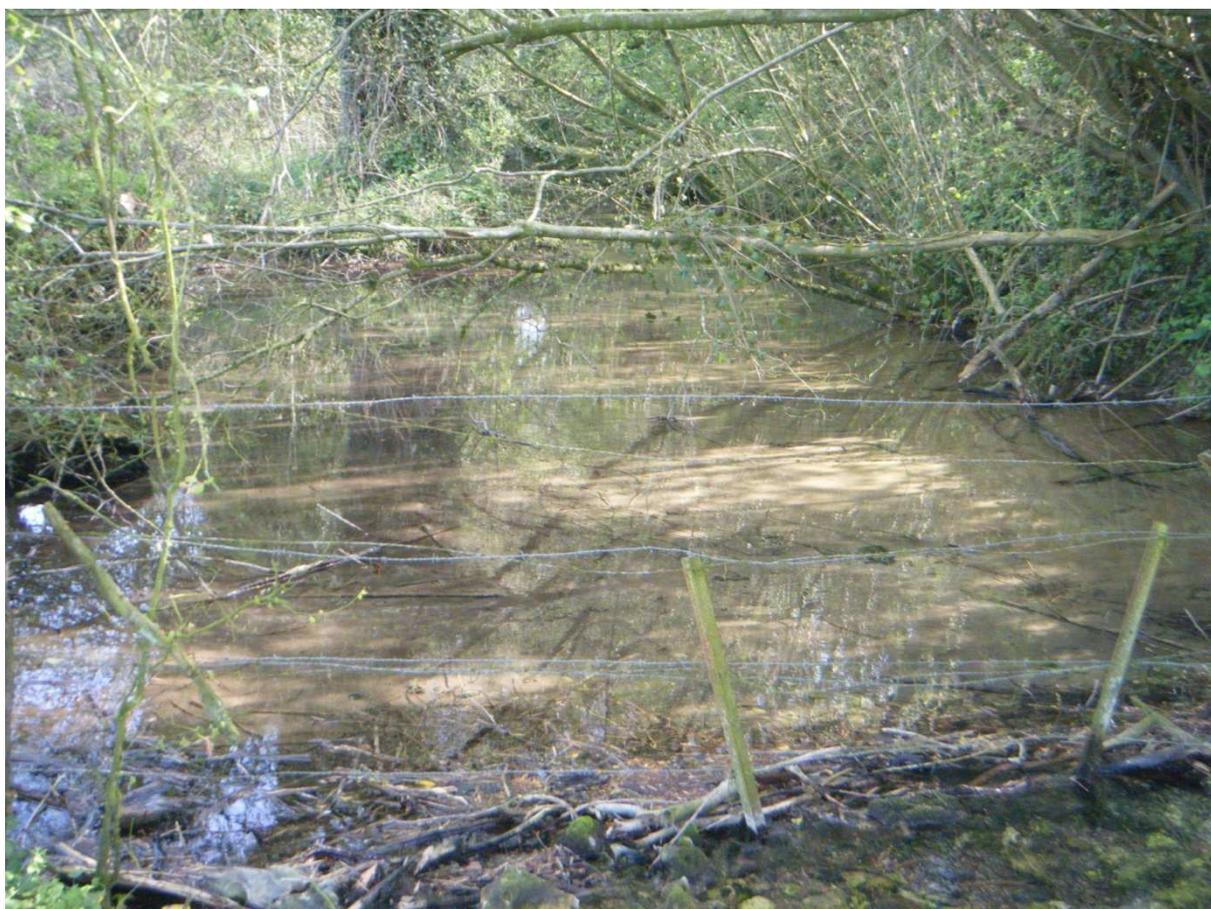
Gêne à l'écoulement sur l'Embryenne

Outre la problématique des ouvrages hydrauliques, plusieurs facteurs viennent perturber l'écoulement des eaux, parfois même rompre la continuité écologique de la rivière. Parmi les différentes perturbations à l'écoulement relevées lors du diagnostic certaines ne sont pas réellement gênantes. En effet, les souches d'arbres et le bois mort ne sont pas forcément néfastes pour le cours d'eau, mais peuvent au contraire diversifier les milieux aquatiques tant par la modification de la vitesse du courant engendrée que par l'apport d'un nouveau type de support (abris, nourriture) pour la faune et la flore (théorie de la perturbation intermédiaire) (Fisher et al, 2008). L'autre catégorie de perturbations à l'écoulement de l'eau est dite gênante car elle provoque un envasement du lit, une destruction du milieu, déstabilise des infrastructures routières ou des habitations, ou encore provoque une accumulation de déchets. Parfois, des clôtures sont disposées dans le lit du cours d'eau afin d'éviter la circulation des bovins de rives en rives. Ces obstacles sont aisément effaçables et la mise en place de protections périphériques le long des parcelles pâturées les rend inutiles. Le reste des gênes correspond à des embâcles.

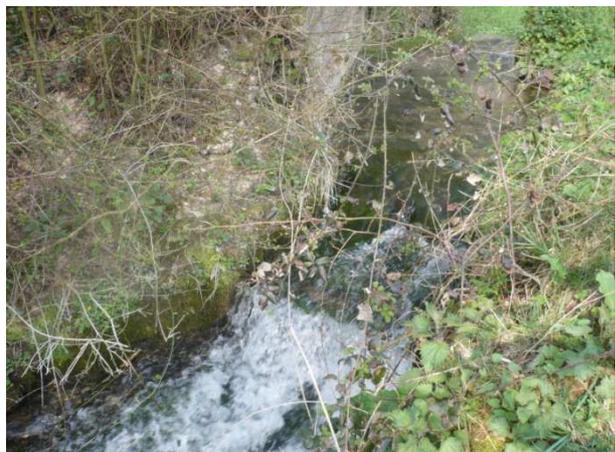
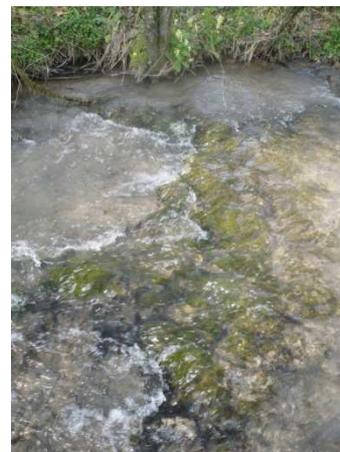
Concrétions calcaires sur l'Embryenne

Sur la Créquoise, un linéaire (secteur Créquy-Royon) de près de 6 km est concrétionné formant des planchers et seuils de calcaire. Le long de l'Embryenne, c'est 25 seuils de concrétions calcaires qui ont été dénombrés. Au niveau des sources de la Ronville, les trois types de construction calcaire sont rencontrés mais une majorité de nodules est observée. A partir de Boubers-Les-Hesmond et ce jusqu'à 300 m avant la confluence avec la Créquoise (environ 2,5 km), les planchers et les seuils sont dominants. Ces concrétions sont une véritable problématique sur la vallée de la Créquoise car quasiment 50% du substrat de fond des deux cours est concrétionné, réduisant la possibilité des poissons à frayer. Il semblerait qu'il y ait le même lien de causalité entre ces deux cours d'eau.

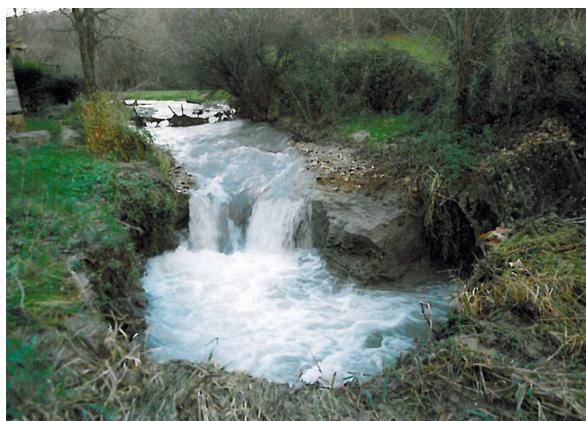
Erosion régressive le 10 novembre 1998

L'érosion sur l'Embryenne est particulière car son dénivelé est d'environ 2,50 mètres. Celle-ci a été localisée à la limite communale d'Embry et Boubers-Les-Hesmond. Initialement, il y a avait un barrage à ce même niveau, mais suite à la rupture du déversoir du barrage le 3 novembre 1998, un déséquilibre s'est créé au niveau de l'ouvrage et des berges. La rivière s'est creusée sur environ 8 mètres de long et plusieurs mètres de profondeur, près d'une semaine après la rupture (photo ci-dessous)

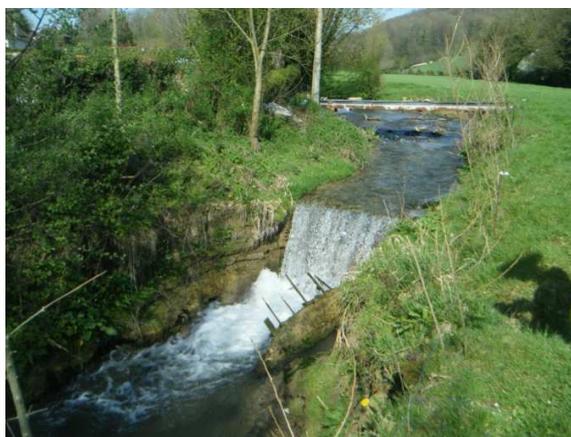
Erosion régressive le 19 mai 2011

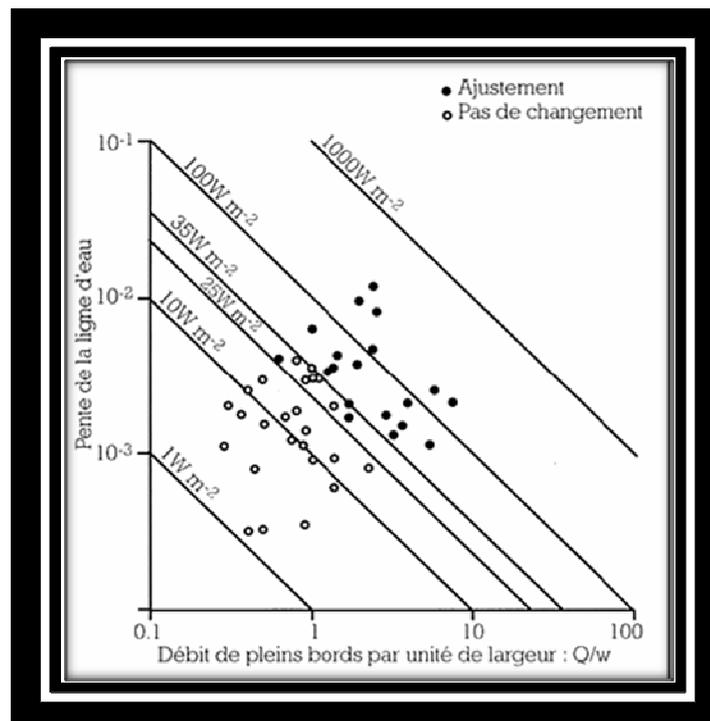
D'après BIOTEC (biologie appliquée/ Malavoï/ 05-079-ETU-101) : d'un point de vue scientifique, il a été démontré depuis de nombreuses années que les capacités d'ajustement d'un cours d'eau étaient en grande partie fonction de sa puissance spécifique. Les travaux pionniers de Brookes sur ce sujet (1983, 1985, 1986, 1988) repris dans Wasson et al. (1998) ont largement défriché le terrain. D'une manière synthétique, les résultats de Brookes permettent d'identifier différents seuils de puissance spécifique :

Un seuil "majeur" apparaît aux environs de 35 W/m² au-dessus duquel la puissance naturelle de cours d'eau anciennement chenalisés a permis à ces derniers de se réajuster morphologiquement et de retrouver petit à petit une géométrie plus naturelle. Un seuil mineur est visible aux environs de 25 W/m². Les autres valeurs de puissance ne permettent pas d'identifier de seuils supplémentaires.
