**PLAN DE GESTION QUINQUENNAL ECOLOGIQUE
SOUS DECLARATION D'INTERET GENERAL**

**PLANQUETTE
BRAS DE BRONNE
CREQUOISE et AFFLUENTS**

Janvier 2014 - janvier 2019

Volet 1 : Généralités

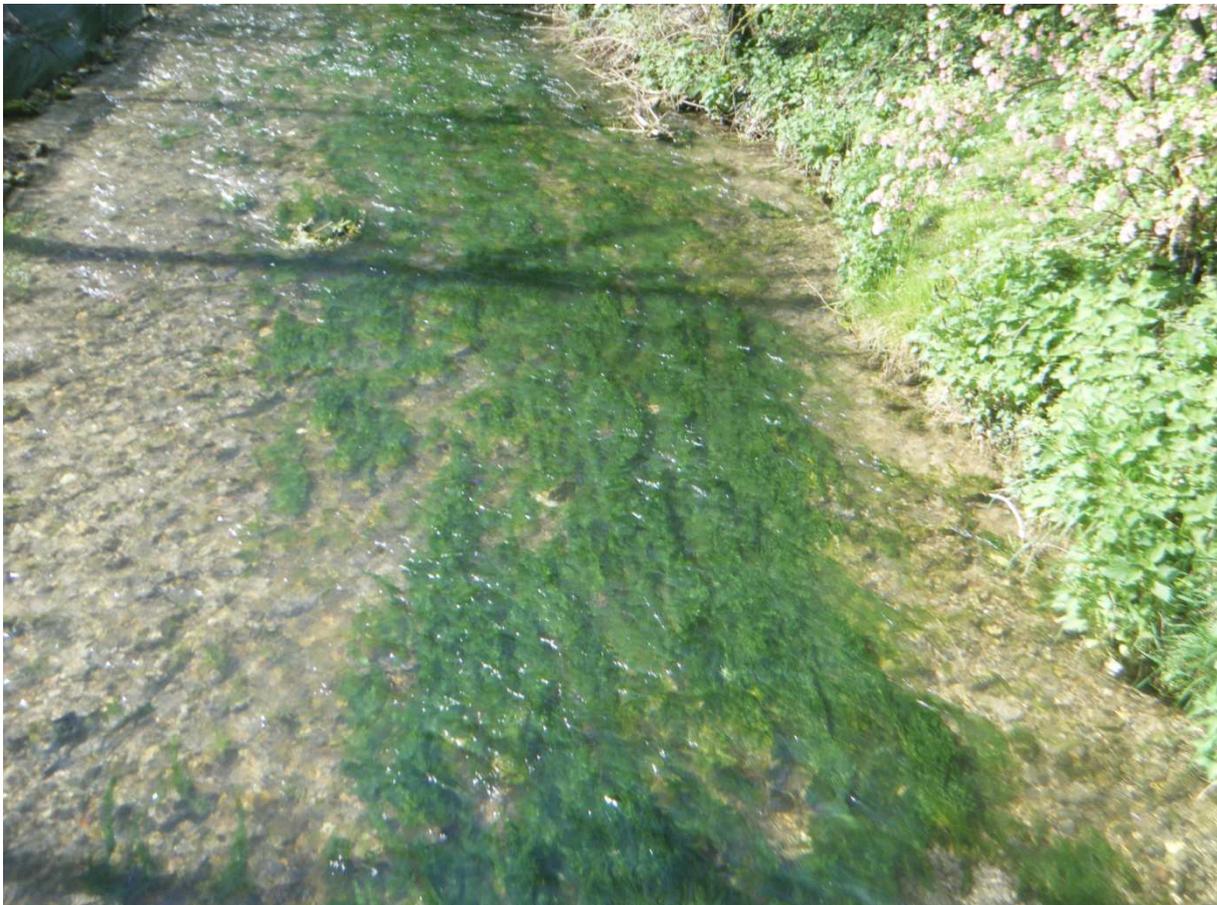
Présence de Vaucheria traduisant un déséquilibre d'ordre chimique (concentrations excessives en nitrate et en phosphate) sur l'Embryenne

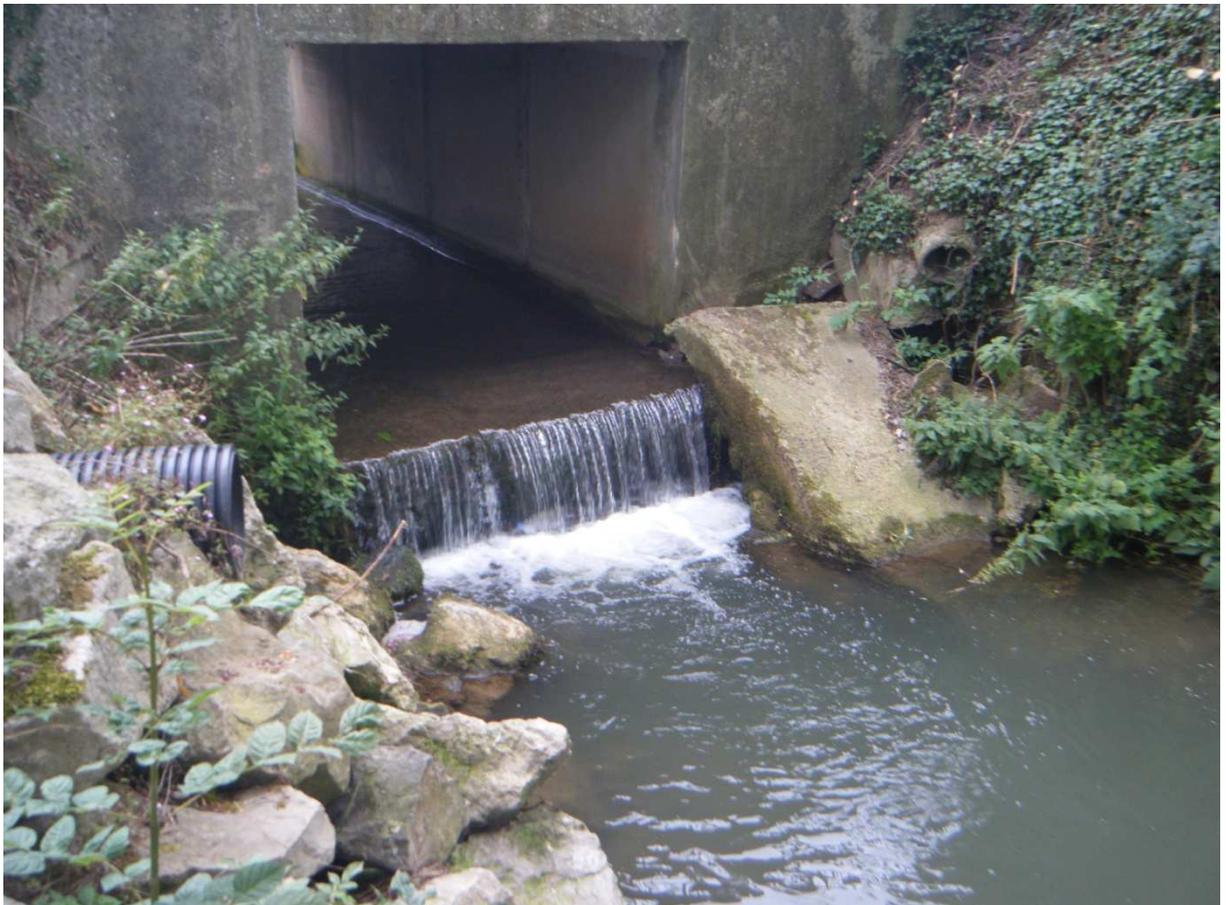
- Pour la Planquette, sur la commune de Fressin un ouvrage d'art (pont) est implanté rue du marais. Le seuil résiduel (ou radier de pont) est infranchissable notamment en période d'étiage. Il convient de mandater un bureau d'étude spécialisé afin de définir une option d'aménagement en vue d'une validation du service départemental de police de l'eau.

Ouvrage d'art de Fressin

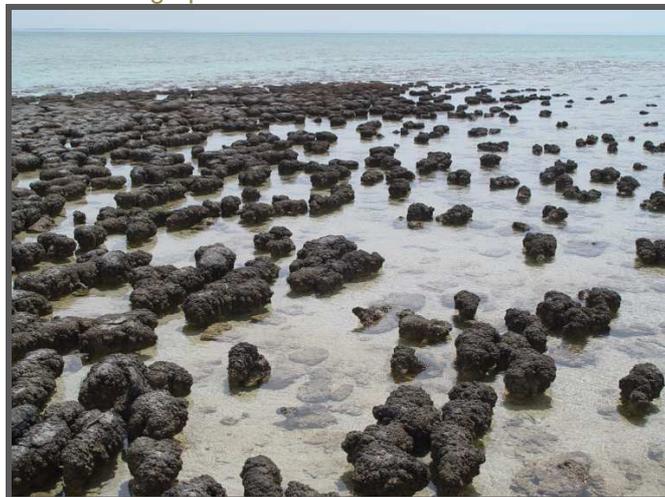
Un colmatage apparaît nettement sur près de 6 km de cours d'eau, en aval de la confluence avec l'Embryenne. Ce colmatage est la résultante de la fixation du calcaire par des Cyanobactéries (ou Cyanophycées) lors de conditions chimiques et physiques particulières. Un exemple marquant de la fixation du calcaire par les cyanobactéries est la formation des stromatolithes, roches calcaires biogéniques et organiques.

Photographie 1 : Stromatolithes en Australie
