PAPI – PPRI

de la Canche

Partie 1. Diagnostic territorial Volet 1. Diagnostic initial LCOM10 Présentation du diagnostic initial

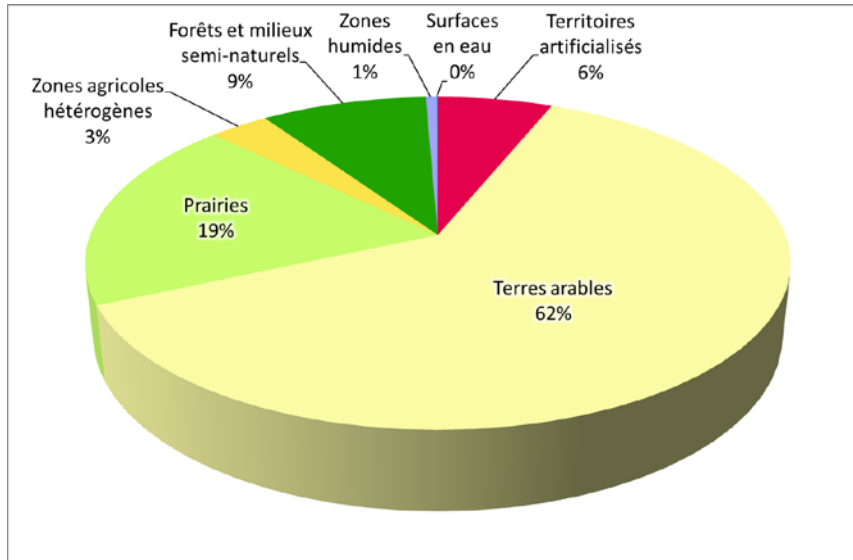
Figure 3-8 : Pourcentage des différentes classes de l'occupation du sol du bassin de la Canche (sources : Conseil Régional, 2009)

Selon les données de 2009 issues du Conseil Régional, l'occupation du sol de la vallée de la Canche est à plus de 3/5^{ème} agricole, avec 62% de terres arables².

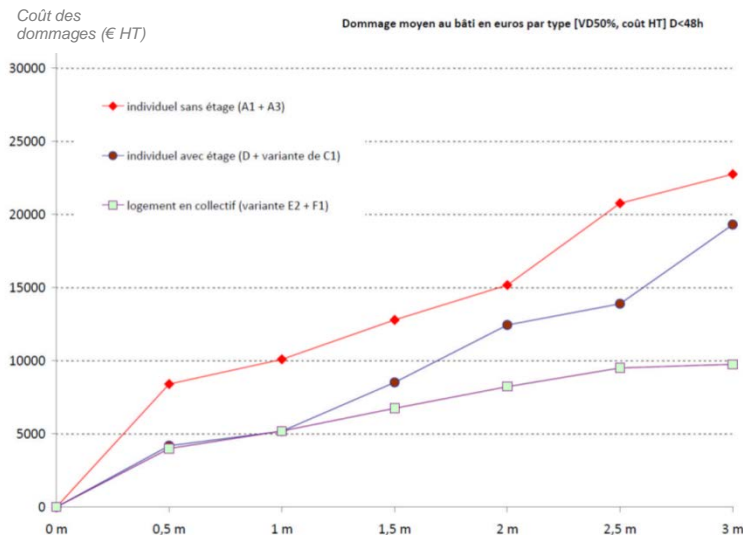
Il apparaît que les impacts énumérés lors des enquêtes concernent des crues modérées (d'occurrence moyenne 10 ans environ). En cas de crue plus rare, des hauteurs d'eau et donc des impacts plus importants sont à attendre, comme illustré sur le graphique ci-dessous.

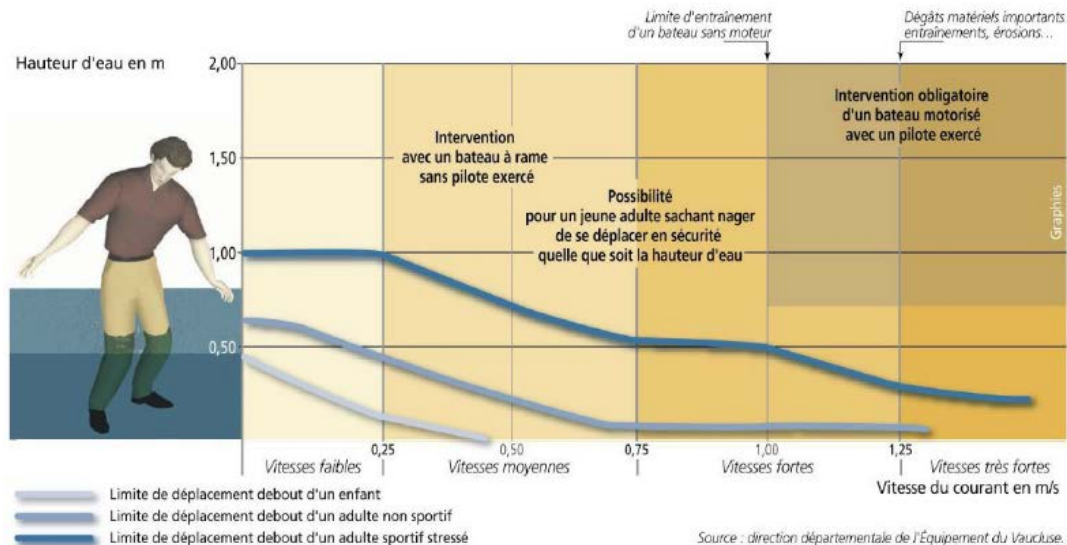
Bien qu'il n'a pas été nécessaire d'évacuer les populations lors des crises passées et que la plupart des habitants ont été soumis à des hauteurs d'eau relativement basses (10-20cm, crue décennale), pour les habitations qui ont connu des hauteurs d'eau supérieures à 0,5m (Longvilliers et Attin pour la crue d'octobre 2012, de période de retour 10-12 ans), les limites de déplacements pour des adultes non sportifs pouvaient néanmoins être atteintes. De manière plus générale, les déplacements dans les rues pouvaient être compromis pour les enfants et les adultes non sportifs, comme le montre la figure ci-dessous.

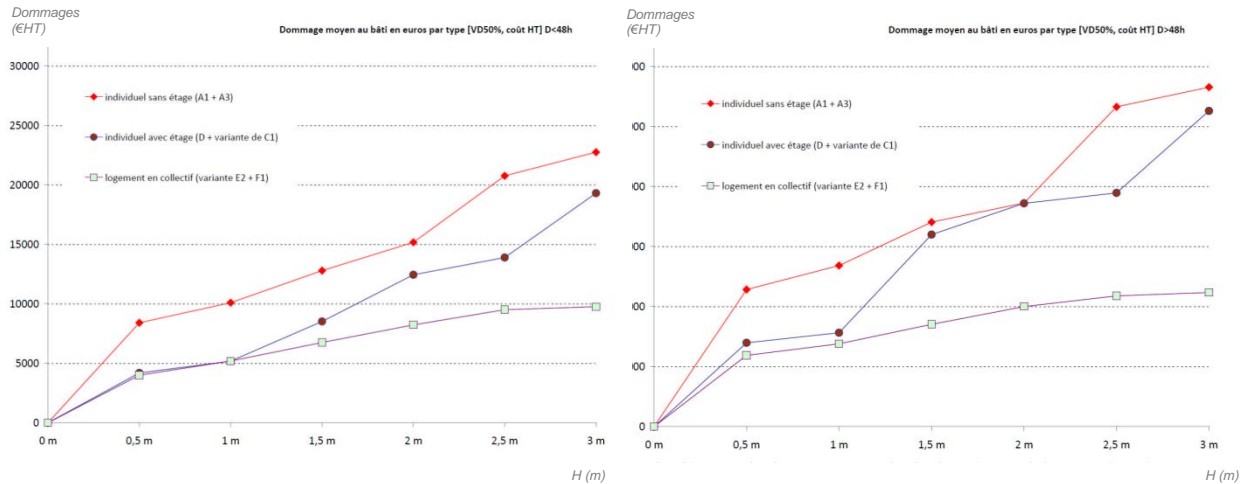
La durée de submersion fait partie des caractéristiques d'aléa influençant les impacts d'un événement. Peu d'éléments ont été apportés en entretien permettant d'établir un lien direct entre les dommages observés et la durée de submersion, ce paramètre sera précisé dans les phases ultérieures de l'étude. Cependant, les données présentées dans la méthode de calcul des dommages préconisée pour la réalisation d'ACB dans le cadre de PAPI permet d'ores et déjà de préciser l'importance attendue des dommages en fonction des durées de submersion observées sur le bassin de la Canche.

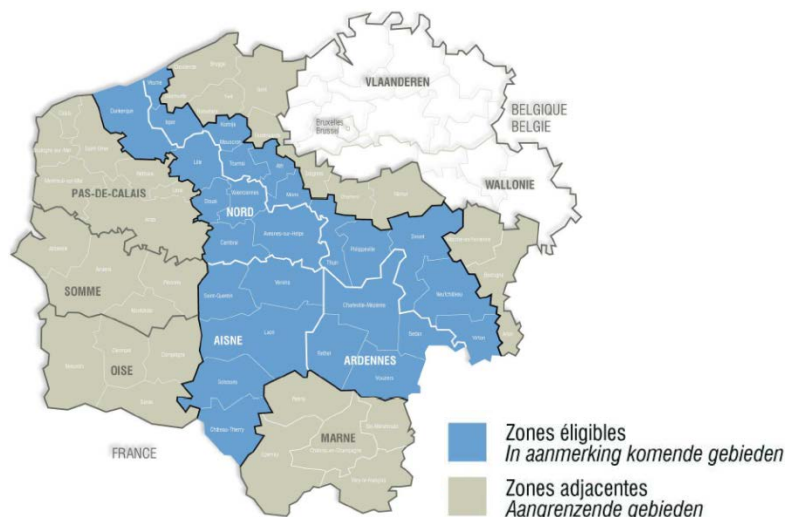
Figure 5-6 : Redéfinition géographique du projet SEDIMENT

- Elargissement des partenaires aux spécialistes de l'agriculture, de la gestion de l'eau et de la sensibilisation des élus (en plus des agronomistes) ;
- La zone de sensibilisation est élargie au département de l'Aisne, mais la zone de travail (réalisation de petits aménagements antiérosifs) est recentrée sur la limite transfrontalière entre le département du Nord et la Belgique ;

- Le projet MESAM travaillait au niveau de la parcelle tandis que le nouveau projet se fixe au niveau du bassin versant (réaliser certaines mesures dans une parcelle en aval n'a pas d'intérêt si on ne prend pas des mesures en amont, au niveau des parcelles qui génèrent le ruissellement et le départ de sédiments) ;
- Le solutionnement des problèmes de ruissellement et d'érosion n'est plus uniquement cherché dans les mesures culturales, mais aussi dans la réalisation d'aménagements doux et légers ;
- Une plus grande synergie transfrontalière, recherchée notamment à travers le second point évoqué.
