PAPI ET PPRI
DU BASSIN VERSANT DE LA CANCHE

Entretien communes groupe 5
Lundi 1 février 2016 – 10h30

CR E21

ODJ : Recueil de données et d'informations sur le fonctionnement du bassin versant et les phénomènes historiques

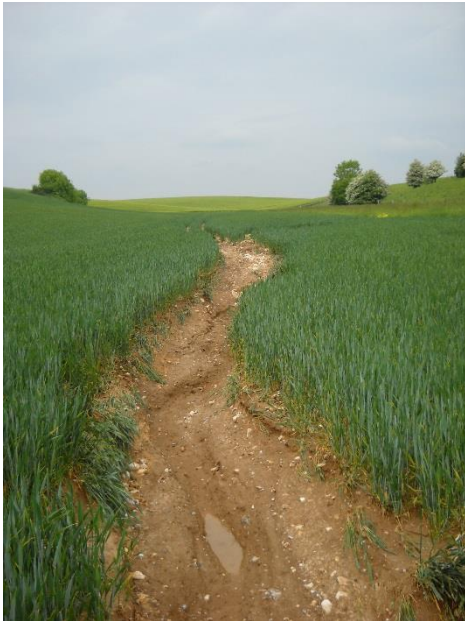
Pour les événements historiques, à noter qu'un tuyau de gestion des eaux pluviales traverse le village, sous la rue principale, en plein axe de ruissellement. C'est la mise en charge de ce tuyau (sous-dimensionné car réalisé sans étude hydraulique préalable) qui entraîne le débordement et la coulée de boue sur la route.

ravine en amont de Saint Denoeux suite à un orage de printemps en mai 2010 (photo symcécia)

Les ouvrages d'hydraulique douce réalisés en 2008 par la com de com du Val de Canche et d'Authie, devenue 7 Vallées Comm depuis, sont en mauvais état, voire à refaire complètement, ils sont transparents aux ruissellements. Leur réfection est prévue dans le cadre d'un plan de gestion des ouvrages de lutte contre le ruissellement et l'érosion des sols le ruissellement porté par Vallées Comm.

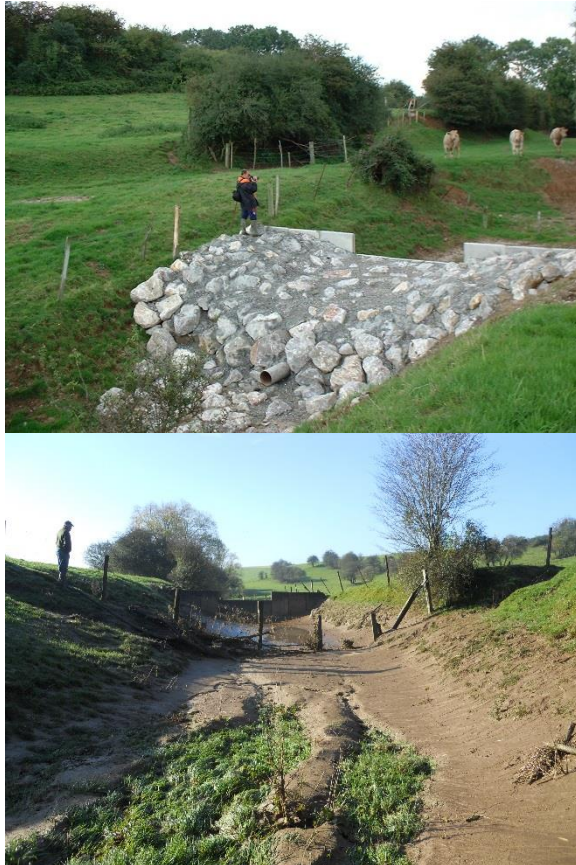
Il ne s'agit pas vraiment d'un bassin de rétention, mais plutôt d'un mini barrage avec débit de fuite (cf photo ci-dessous). Cet ouvrage a déjà fait l'objet d'un curage pour évacuer le limon accumulé.

Photo du barrage, suite à sa création en 1997 ou 1999, puis après fonctionnement lors d'un orage de printemps en 2014.
